# ***CIAF***

## ***Comisión de Investigación de Accidentes Ferroviarios***

### **INFORME FINAL (IF) 107/2022**

Colisión entre trenes por alcance el 13 de diciembre de 2022  
entre las estaciones de Els Guiamets y Mora La Nova.

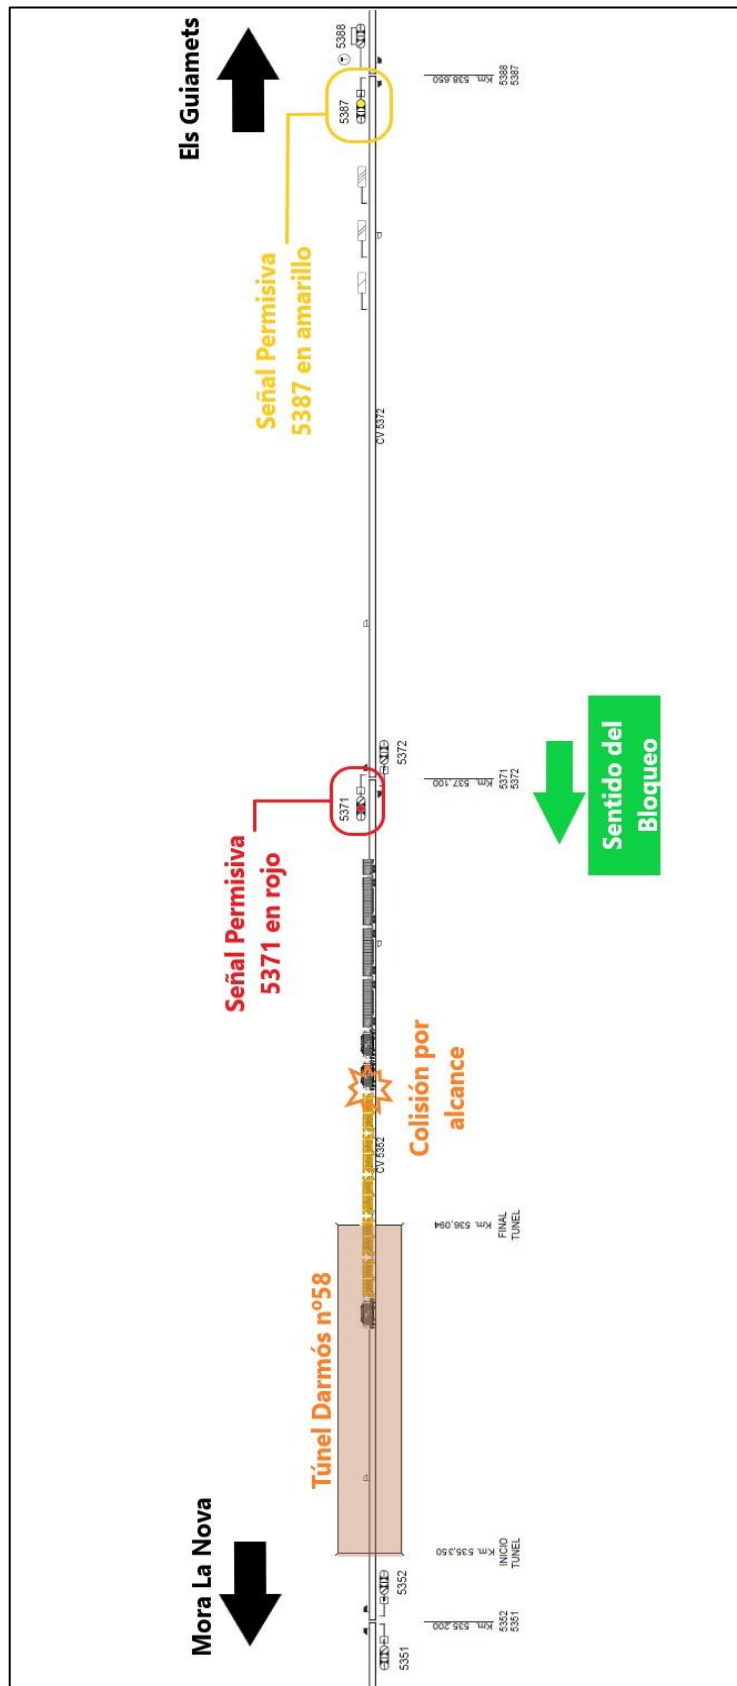
**Imagen 7** Consigna serie A del bloqueo entre Mora La Nova y Els Guiamets. Croquis del accidente.

Guiamets es la S1/1. La señal dotada de letra P 5371 fue la inmediata anterior al punto de colisión en el sentido de la marcha de los trenes, la distancia entre esta y el punto de colisión es de 629 metros.

Unos metros más allá del p.k. en el que tuvo lugar la colisión por alcance se ubica el túnel de Darmós de 744 metros de longitud. En el trayecto entre Els Guiamets y Mora La Nova hay cuatro túneles, siendo el túnel de Darmós el de mayor longitud y el último antes de llegar a la estación de Mora La Nova en el sentido de la marcha de los trenes. La distancia entre la señal dotada de letra P 5371 y la boca de entrada al túnel es de 1006 metros.

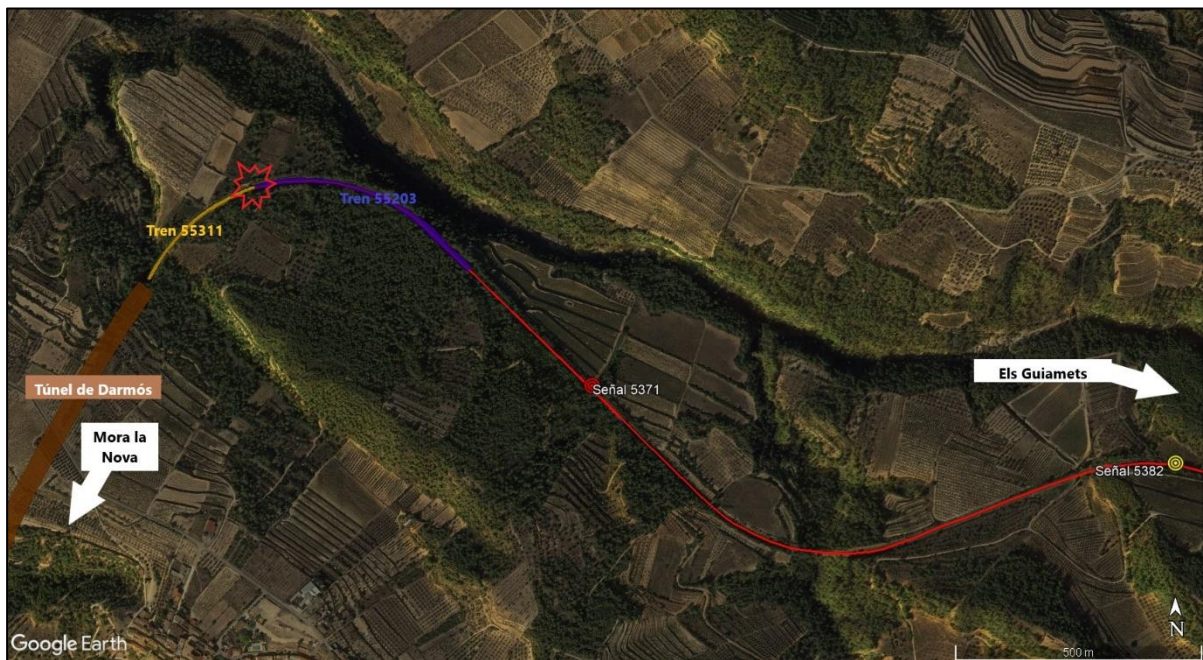
**Imagen 8** Detalle de las infraestructuras en la zona del accidente. La ubicación de los trenes es aproximada,

En la zona inmediata al lugar del suceso, el trazado en planta es en curva a izquierdas en el sentido de la marcha de los trenes involucrados con un radio de 370 metros de unos 840 metros de desarrollo, contando curvas de transición. El trazado en alzado es en pendiente en el trayecto entre las dos estaciones en el sentido de la marcha con una pendiente de 7,09 milésimas en el punto de la colisión y pendientes anteriores de 13,80 y 14,15 milésimas. La plataforma se encuentra en trinchera y alrededor de la traza ferroviaria hay vegetación arbórea.

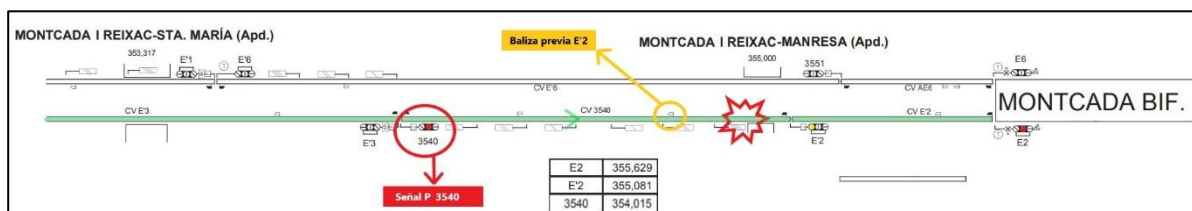
**Imagen 17** Croquis del accidente

A las 08:00 del día 7 de diciembre de 2022, en vía 2 del apeadero de Montcada i Reixac-Manresa, tren de Rodalies 77984, material de la serie 465, colisiona con la cola del tren de Rodalies 77710, dos unidades de la serie 447, mientras éste efectuaba parada comercial. El suceso ocurre entre las estaciones de Cerdanyola del Vallès y Montcada Bifurcación, vía doble electrificada con BAB, de la línea 220 Lleida Pirineus-Bifurcación Vilanova.

El maquinista de tren 77984 efectúa parada comercial en el apeadero de Montcada i Reixac-Santa María tras haber pasado la señal de trayecto 3526 en anuncio de parada. Tras 26 segundos de parada comercial, reinicia la marcha y sube a la velocidad a 60 km/h tras haber recorrido 212 metros, pasa la baliza previa de la señal 3540 (indicación de parada) a una velocidad de 58 km/h y aplica freno, disminuye la velocidad y pasa por la baliza de la señal dotada de letra P 3540 en indicación de parada, sin detenerse ante la misma, accionando el pulsador del rebase autorizado en el ASFA Digital a una velocidad de 16 km/h. Tras el rebase de esta señal a las 07:56:05, el maquinista aumenta velocidad alcanzando los 41 km/h a las 07:56:51, momento en que disminuye la velocidad hasta los 24 km/h.

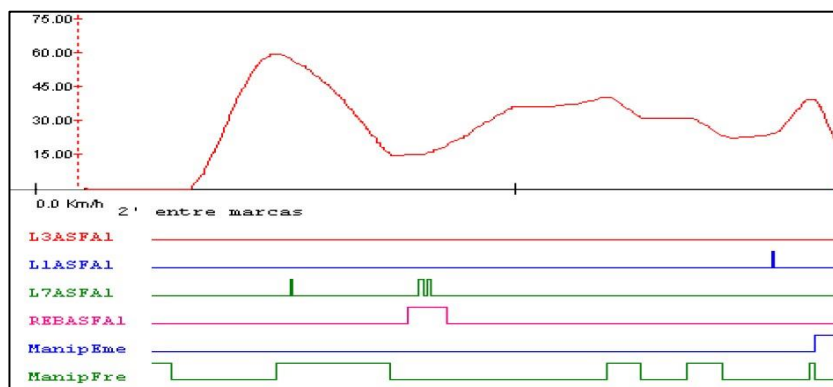
**Imagen 28** Registrador tren 77984

Un minuto y medio después de haber rebasado la señal 3540, a las 07:57:33, y mientras el tren 77710 efectúa parada comercial en el apeadero de Montcada i Reixac-Manresa, el tren 77984 pasa por la baliza previa de la señal avanzada de la estación de Montcada Bifurcación a una velocidad de 25 km/h. En este momento el maquinista tracciona la unidad alcanzando la velocidad de 40 km/h a las 07:57:43, instante en el que el maquinista aplica freno de emergencia porque visualiza la cola del tren 77710 en el apeadero de Montcada i Reixac-Manresa. La colisión se produce a una velocidad de 22 km/h a las 07:57:48.

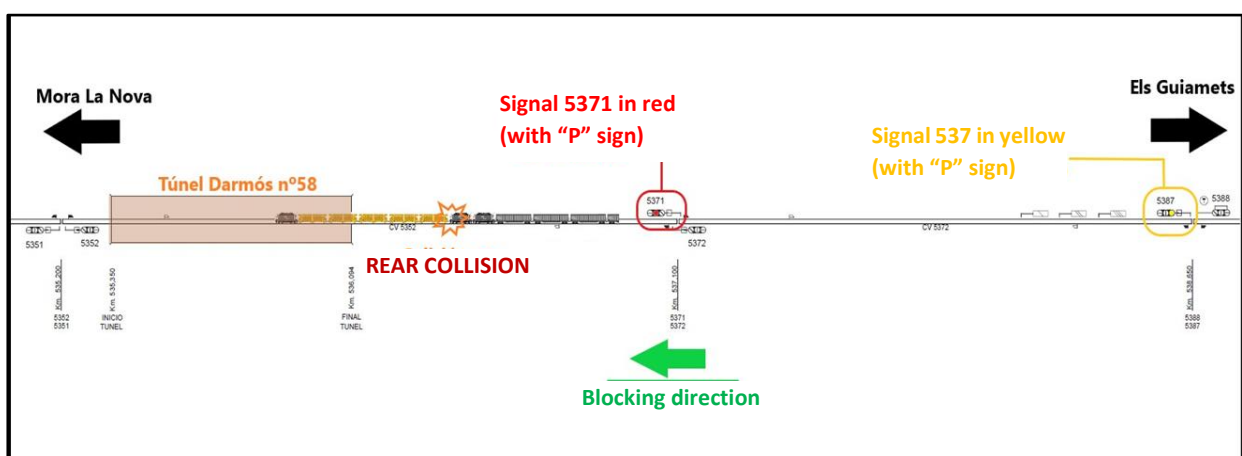
*Sketch of the accident*

After passing the signal, the driver of train #55203 calls the dispatcher, and the dispatcher informs him that there is a broken down train ahead (#55311). Train #55203 increases its speed until 26,3 km/h. The driver sees the rear of stopped train #55311 when it is 72 m apart (speed of #55203: 25,39 km/h) and applies maximum brake. Collision of train #55203 with the rear of train #55311 is estimated at 19:23:12, with a speed about 15 km/h.

As a result, wagon #14 of the first train derails and climbs onto wagon #13. Several damages to rolling stock and tracks, no personal nor environmental damages.

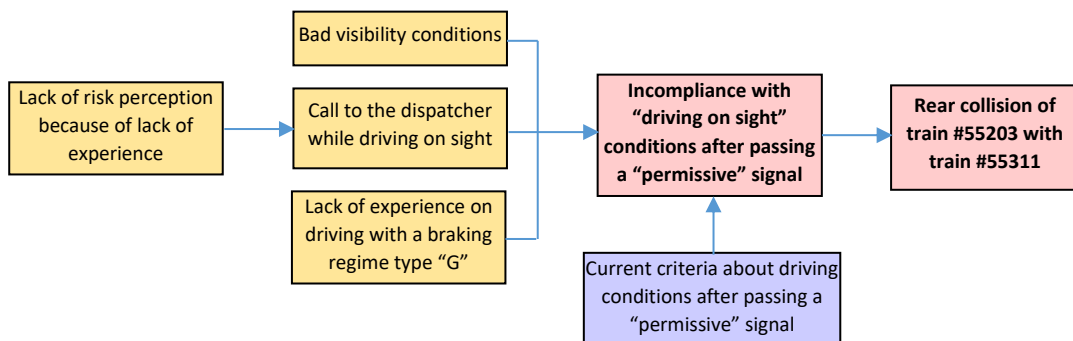
Causal tree

1. Human error of driver of train #55203, as he didn't adapt train speed to visibility conditions, as prescribed by “driving on sight” rules established by Railway Driving Regulation (articles 1.5.1.4, point 1, and 2.1.2.7, point 2) and RU's driver's handbook (articles 1.5.1.2, point 1, and 2.1.2.7, point 1).

1. “Driving on sight” in bad conditions (fog, night, curve in a trench).
2. Calling to train dispatcher while driving on sight divided (or caught) the attention focus of the driver, so his attention to driving was insufficient.
3. It was the first time this driver had to drive a train with a braking mode regime “G”, that has a longer response time. So, the driver probably lacked previous references about braking distances with this kind of trains and that had influence in how he performed "driving on sight".
4. The decision of making a call while driving was conscious, and it could have been influenced by lack of experience and lack of warning about the risks of driving on sight in bad conditions after passing a signal with a “P” (“permissive”) sign.

5. Current criteria about driving conditions after passing closed “permissive” signal (signal with a “P” sign that allow passing them when closed, after stopping and resuming march with “driving on sight” conditions). *Recommendations 107/2022-1 y 107/2022-2.*

Addressee	Final implementer	Number	Recommendation
AESF (NSA ES)	AESF (NSA ES)	107/2022-1	Promote new criteria for passing of signals with "stop" aspect and "P" sign ("permissive": passing allowed under statutory conditions).
AESF (NSA ES)	AESF (NSA ES)	107/2022-2	Promote RUs to increase training and monitoring actions regarding special marching conditions to guarantee that staff is correctly trained and applies the required attention and rigour.
