Informe técnico A-002/2007

Accidente ocurrido el 23 de
enero de 2007, a la aeronave
De Havilland DHC8-300,
matrícula PH-DMU, operada
por Denim Air para Air
Nostrum, en el aeropuerto
de El Prat (Barcelona)

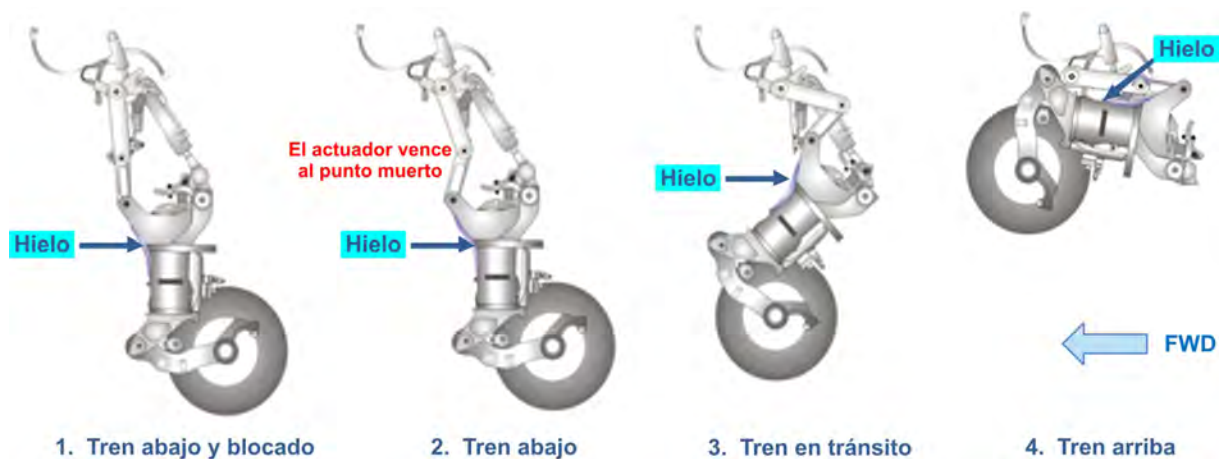
Figura 7. Secuencia de repliegue del tren delantero

Si se observa la secuencia de recogida de tren de morro (Figura 7), se ve cómo el cuerpo de la pata gira hacia delante, mientras que el montante articulado se quiebra y vuelve a estirarse en posición aproximadamente horizontal, yuxtaponiéndose a la propia pata recogida, justamente en la zona del mecanismo de bloqueo de tren arriba. El cuerpo de la pata es un forjado de aluminio de gran capacidad calorífica.
