| Fecha y hora | Miércoles, 27 de junio de 2007; 19:55 h local |
| Lugar | Los Yébenes (Toledo) |

| Matrícula | EC-EJY |
| Tipo y modelo | PIPER PA-36-375 |

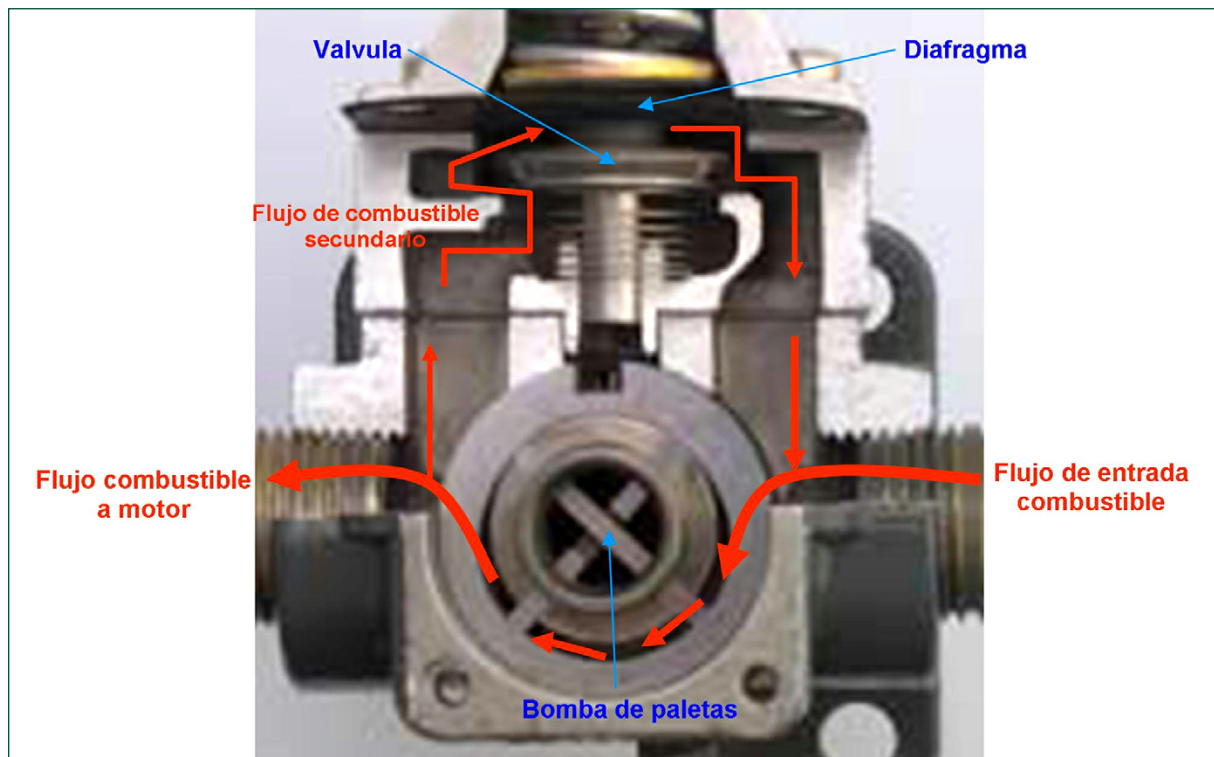
Básicamente, como muestra la siguiente figura, el cuerpo de la bomba contiene un mecanismo giratorio de paletas deslizantes, que es arrastrado por un engranaje de la

caja de accesorios del motor, cuya función es aumentar la presión del combustible proveniente del depósito, y una válvula de diafragma que modula el flujo «by-pass» o secundario, que se sangra del flujo de salida de la bomba de paletas en la cantidad correspondiente para mantener constante la presión de este flujo al motor. El sangrado se regula por la presión sobre el diafragma, que será la de un muelle que se puede regular desde el exterior.

En los motores de inyección atmosférica, como el de la aeronave, el habitáculo del diafragma tiene un drenaje al exterior y en los turboalimentados a la presión del turbo.
