INFORME CIAIM-4/2015

Hundimiento del pesquero YOLANDA frente a la playa de Mazagón (Huelva), el 2 de enero de 2014

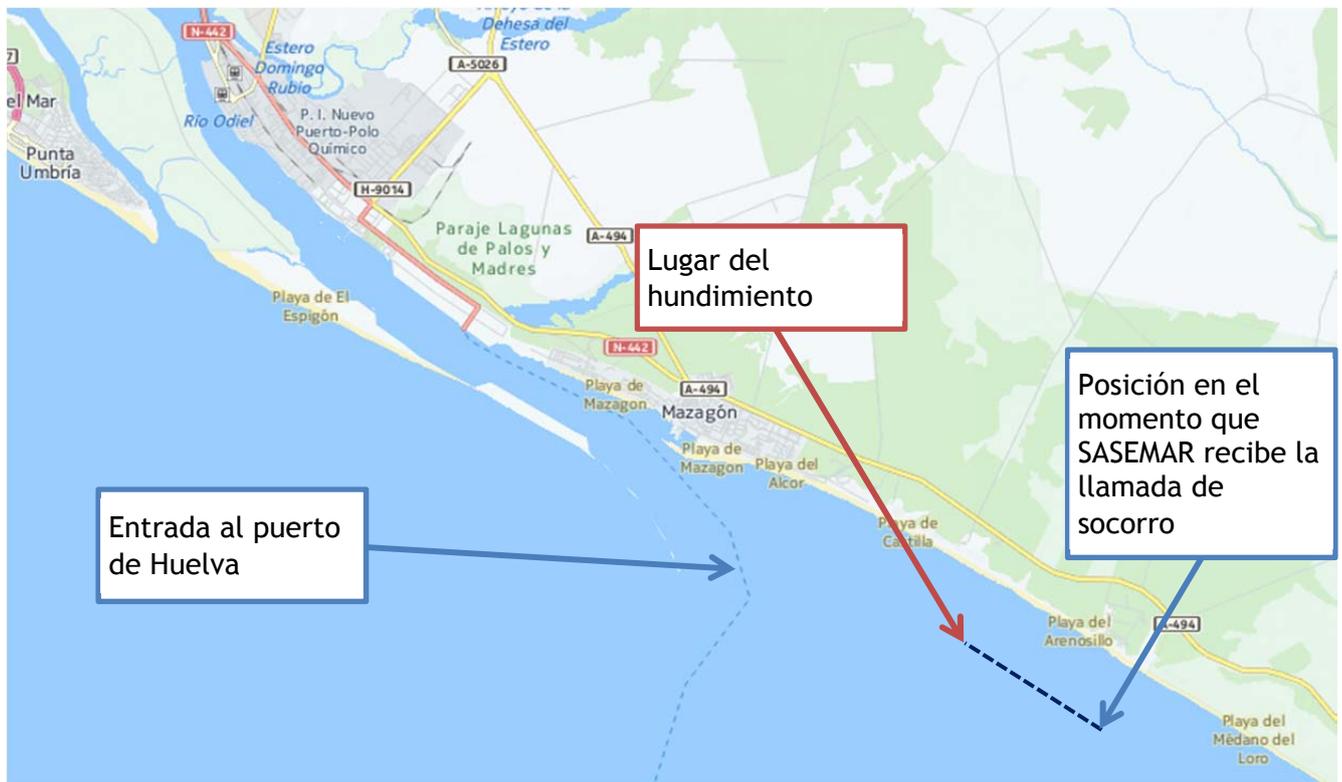
Figura 4. Zona del hundimiento

Bajaron al motor y descubrieron que por la zona cementada de la bocina estaba entrando agua. Pusieron en marcha las bombas de achique de la embarcación, a la vez que se intentaba achicar con baldes la inundación que iba en aumento. Según declaraciones disponían de 2 bombas centrífugas y 3 eléctricas (En el Certificado de Conformidad se indicaba que disponían de una

Puede haber una relación causa-efecto entre la reparación efectuada en el casco en la zona del codaste y el inicio de la inundación en ese lugar, bien por una reparación insuficiente o por un defecto latente del material del casco que no fuera detectado a tiempo.
