COMISIÓN PERMANENTE DE  
INVESTIGACIÓN DE ACCIDENTES  
E INCIDENTES MARÍTIMOS

## INFORME CIAIM-05/2021

### Incendio a bordo del buque de pasaje y carga rodada REGINA BALTICA a 8 millas al este de Ibiza el 21 de diciembre de 2019

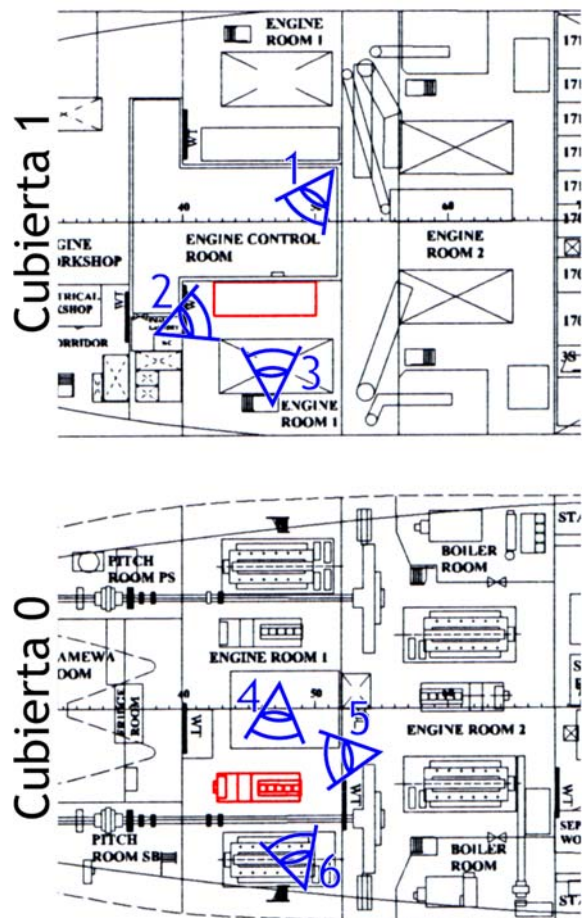
Figura 5. Disposición general de la cámara de máquinas.

En la Figura 5 se indica la ubicación de dicho motor y la perspectiva de las imágenes mostradas en la Figura 6:

1. Interior de la sala de control de máquinas en la cubierta 1. Por la ventana de esta sala se veía el motor incendiado.
2. Vista desde popa, cubierta 1. En primer plano se observa el generador eléctrico y al fondo los tubos de la exhaustación.
3. Vista desde estribor, cubierta 1.
4. Vista desde babor, cubierta 0.
5. Vista desde proa, cubierta 0.
6. Vista desde babor, cubierta 0.

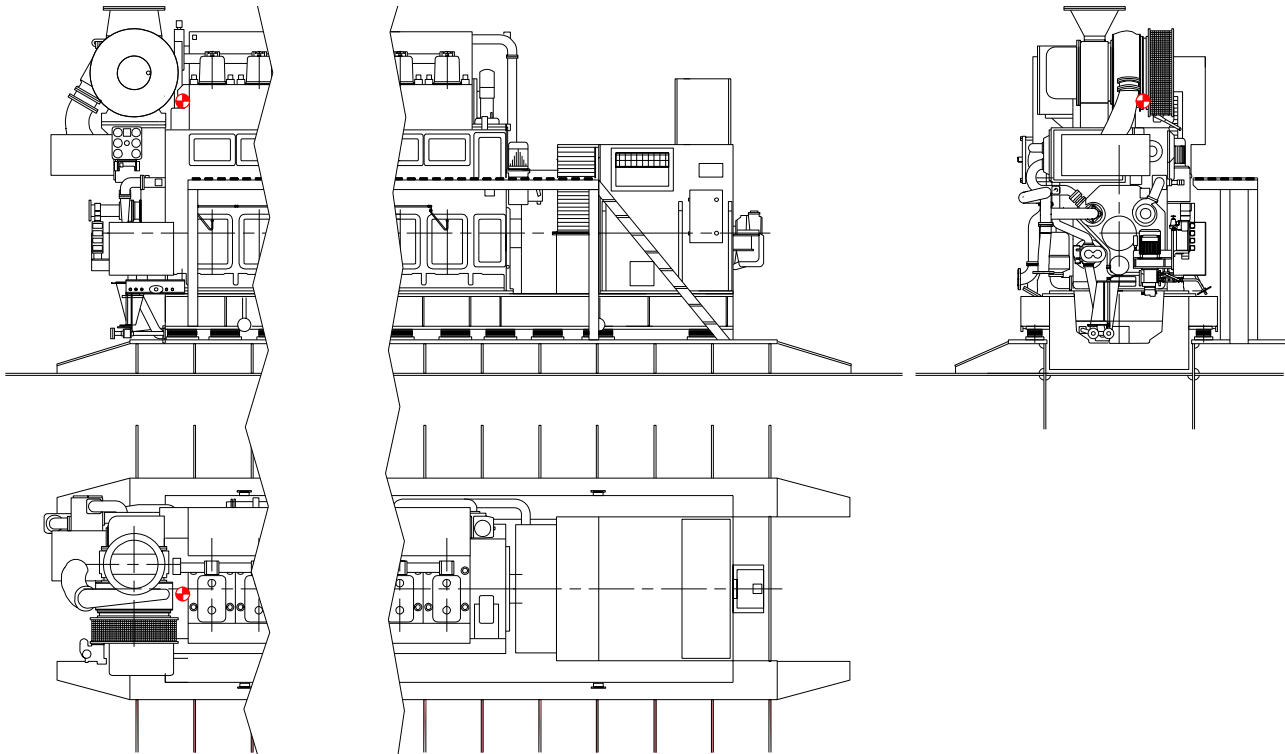
Figura 8. Esquema del motor auxiliar y posición de las líneas de combustible.

En la Figura 8 se muestra un esquema genérico del motor auxiliar (tanto modelo 6R32 como modelo 4R32) y se ha marcado en rojo el punto donde se encuentran las líneas de combustible mencionadas.
