COMISIÓN PERMANENTE DE  
INVESTIGACIÓN DE ACCIDENTES  
E INCIDENTES MARÍTIMOS

## INFORME CIAIM-15/2021

Abordaje entre los pesqueros ISLETA TERCERA y CATAN a 20 millas al Este de cabo La Nao (Alicante), el 25 de febrero de 2019

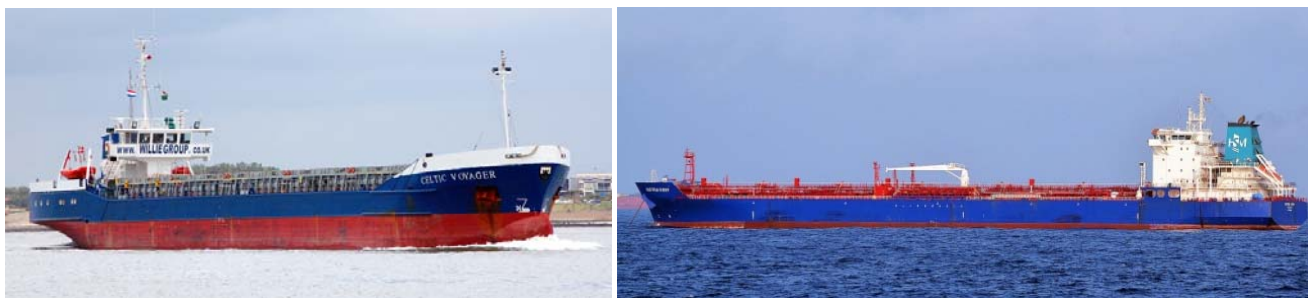
Figura 10. Izquierda, B/M CELTIC VOYAGER. Derecha, B/T HISTRIA IVORY (fuente: www.shipspotting.com)

A consecuencia del accidente el ISLETA TERCERA sufrió daños estructurales en la proa que no afectaron a su navegabilidad y pudo volver a puerto por sus medios. El CELTIC VOYAGE no sufrió daños reseñables.

De acuerdo con la información recopilada en su día, el HISTRIA IVORY procedía hacia el S y fue golpeado en su costado de babor por el pesquero. El mercante no sufrió daños reseñables y el pesquero sufrió daños en el pescante de popa que no afectaron a su navegabilidad y pudo volver a puerto por sus medios.
