INFORME CIAIM-23/2018

Hundimiento del pesquero GURE UXUA a 60 millas al norte del cabo de Peñas (Asturias), el 3 de febrero de 2017

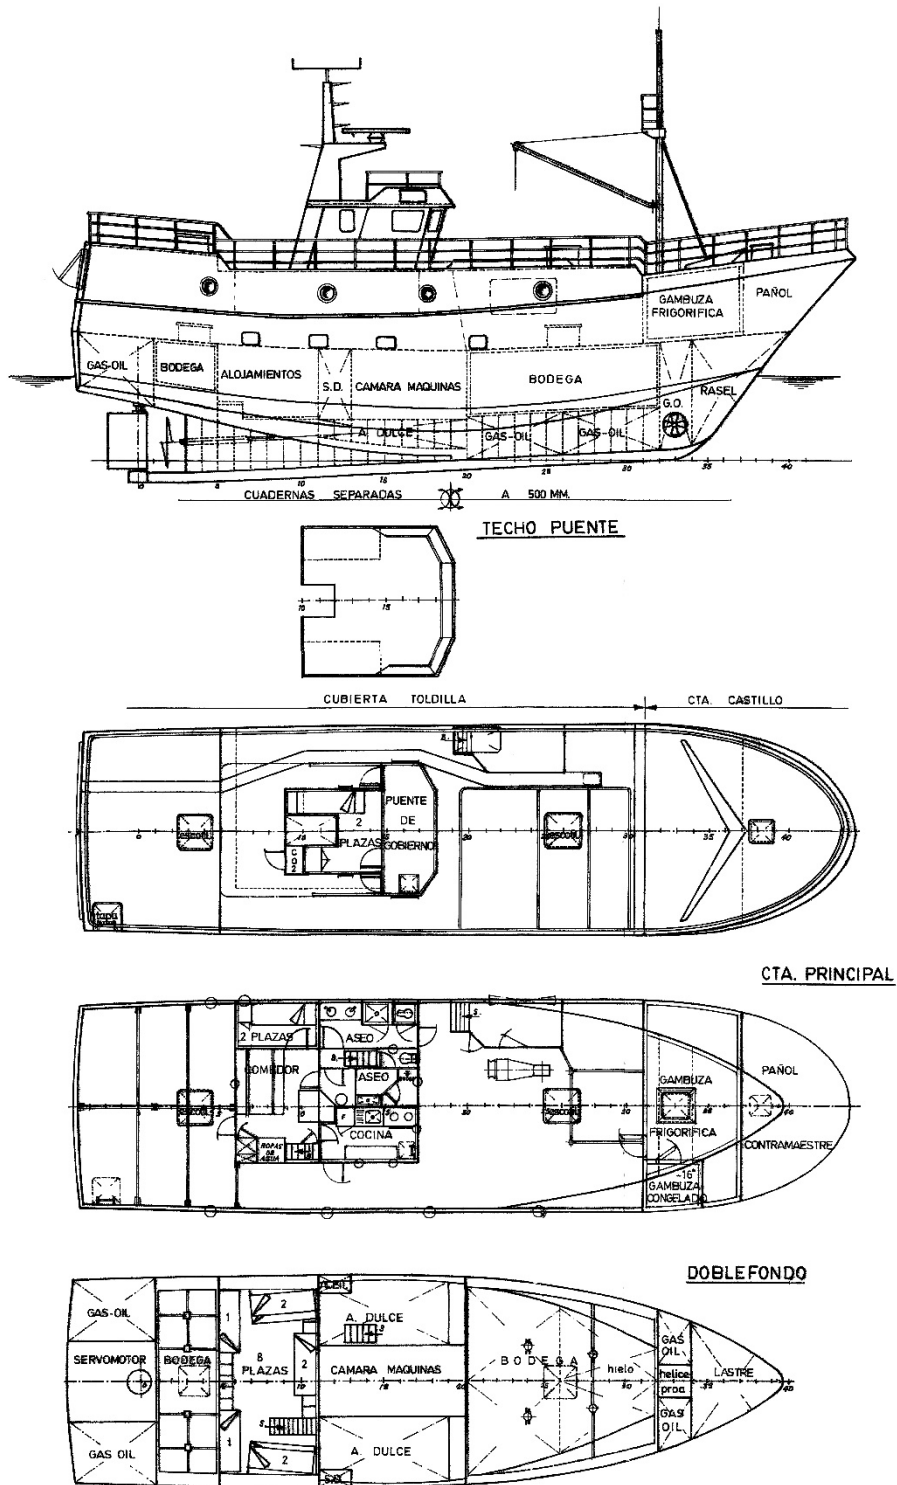
Figura 3. Disposición general del B/P GURE UXUA.

En el costado de babor sobre la cubierta principal, a media eslora existe un espacio abierto al exterior para recoger las redes (apertura denominada “Ñ” en la sección 4.2), separado del parque de pesca por medio de dos puertas, una para el paso de personas y otra para la recogida de las redes (denominadas “S” y “T” en la sección 4.2). Desde el puente se podía ver que por esta abertura “Ñ” salían elementos del arte de pesca y entraba agua.

- A - G: Portas de desagüe rectangulares en el costado de babor, tres en babor (A, B y C) y cuatro a estribor (D, E, F y G), con unas dimensiones de 0,80 m × 0,25 m. Se encuentran al nivel de la cubierta principal. De acuerdo con la normativa que regula las portas, sus tapas deben ser de construcción satisfactoria a juicio de la Administración, y sus bisagras, pestillos, trincas o medios de cierre deben ser de acero inoxidable, latón o material similar.

Con las portas de desagüe cerradas el agua acumulada no podía ser evacuada del parque de pesca. La acumulación de agua en la cubierta principal constituye un riesgo para la estabilidad del buque pues constituye un peso alto que eleva el centro de gravedad del buque, puede moverse libremente de banda a banda, y puede desplazar lateralmente aparejos, equipos y pertrechos que no estén bien trincados, aumentando con ello la escora.

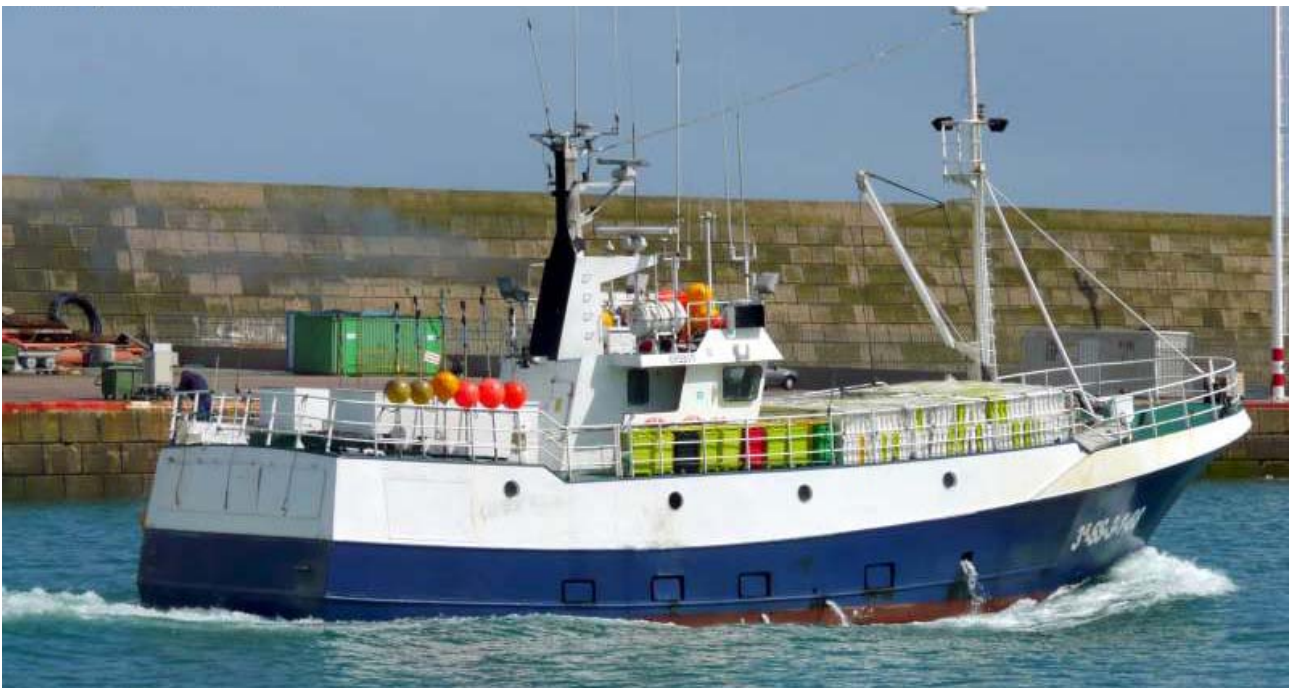
Figura 4. B/P GURE UXUA

El día 3 de febrero de 2017 alrededor de las 15:00 horas, el mecánico estaba en el comedor tomando un café, cuando notó que el barco estaba escorado hacia babor. Seguidamente se dirigió a la cámara de máquinas para ver si todo estaba en orden. De camino observó que había mucha agua en la cubierta principal, en el costado de babor, en el pasillo. El agua comenzaba a pasar de una estancia a otra superando los umbrales de las puertas, entrando en su camarote y en la cámara de máquinas. A continuación el mecánico subió al puente para avisar al patrón.

Gradualmente el barco se iba escorando cada vez más hacia la banda de babor, por lo que el patrón gobernó para que el viento incidiera por dicho costado en un intento de compensar la escora.

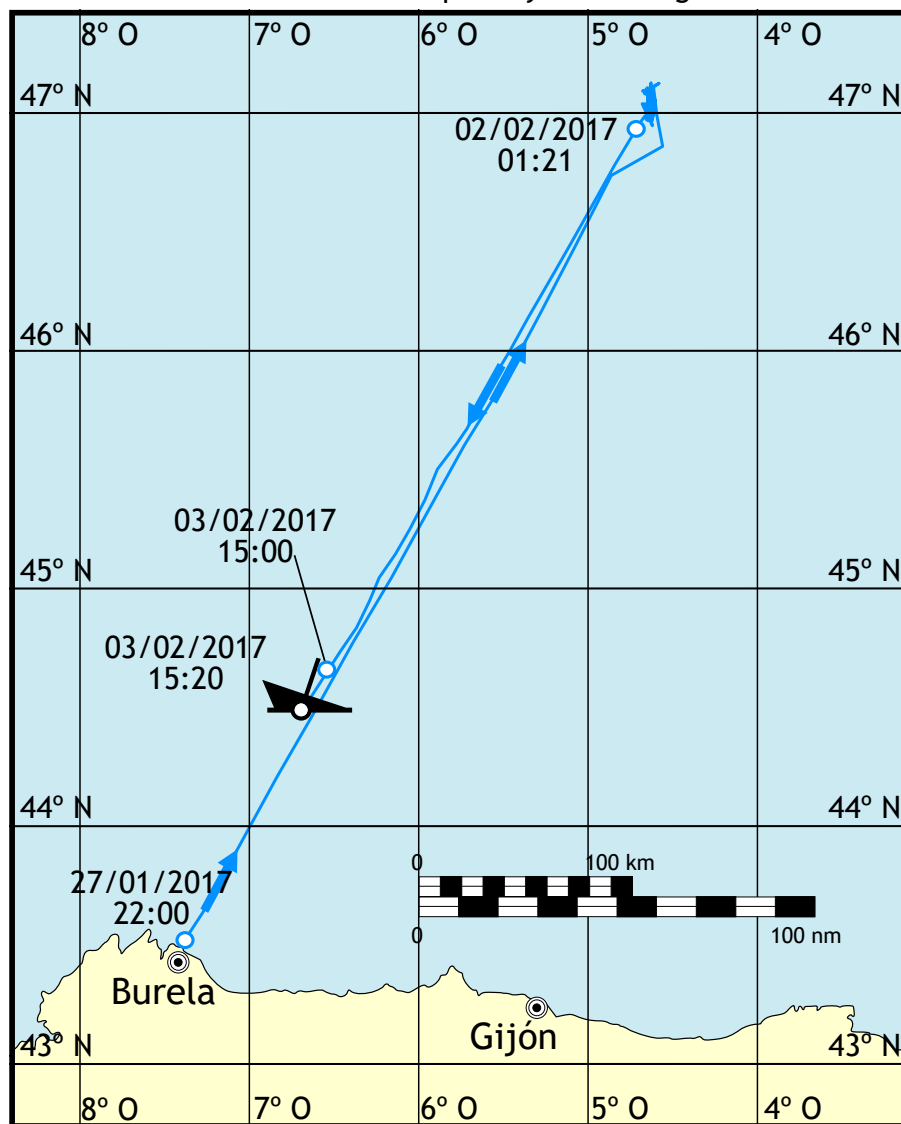
Figura 5. Ruta del GURE UXUA

En este momento las condiciones meteorológicas y marítimas eran de viento de fuerza Beaufort 8 y oleaje de entre seis y siete metros de altura significativa de ola. Al estar el barco muy escorado el patrón paró la máquina y dio la orden de echar la balsa salvavidas al agua.
