INFORME CIAIM-24/2022

Accidente operacional a bordo del pesquero KAXARRA, cuando se encontraba faenando en el Golfo de Vizcaya, con resultado de un fallecido, el 28 de septiembre de 2021

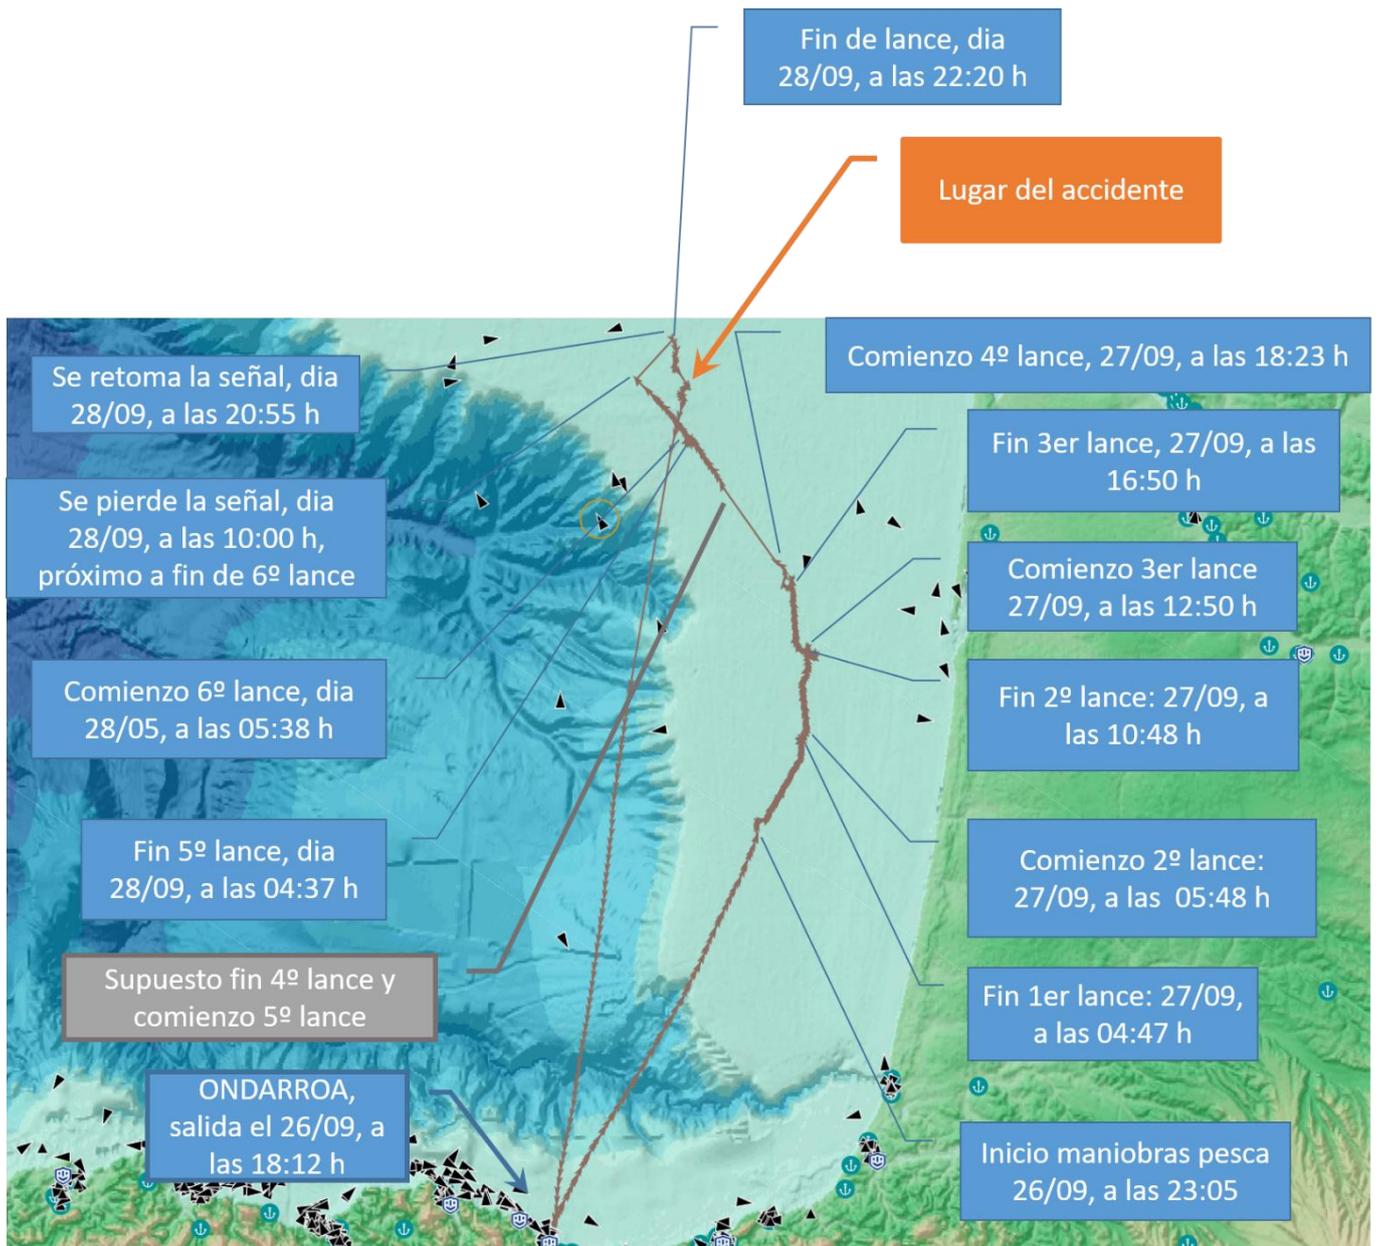
Figura 10. Datos SIA del KAXARRA durante la marea en que se produjo el accidente

Se han marcado en la Figura 10 los hitos que describen la operación del KAXARRA hasta el momento del accidente. En la Tabla 1 se describen los mismos con más detalle. Todas las horas y tiempos indicados en la figura y en la tabla son aproximados, basados en los rumbos y velocidades observados en los datos del Sistema de Identificación Automático (SIA). Sin embargo, la CIAIM considera que a los efectos de este informe son plenamente válidos para lo que de ellos se infiere.

En la Figura 10 se muestran encuadrados en azul las asunciones aproximadas de la CIAIM basadas en los datos ofrecidos por el SIA del buque. En gris se muestra una hipótesis, basada en el resto de datos y sus medias.

En el período comprendido entre las 10:00 h y las 20:55 h del día 28/09 se carece de señal SIA, por lo que se han debido asumir períodos hipotéticos de lances y maniobras atendiendo a las medias aproximadas de tiempos empleados hasta entonces. Se indica esta circunstancia también en la Tabla 1.

Algunas horas mostradas en la Tabla 1 se han inferido de las medias halladas del resto de períodos considerados por no existir constancia en los datos del SIA de rumbos ni velocidades que ayuden a determinar el comportamiento del buque en esos períodos. Tales horas, y sus fechas correspondientes, se muestran en rojo.

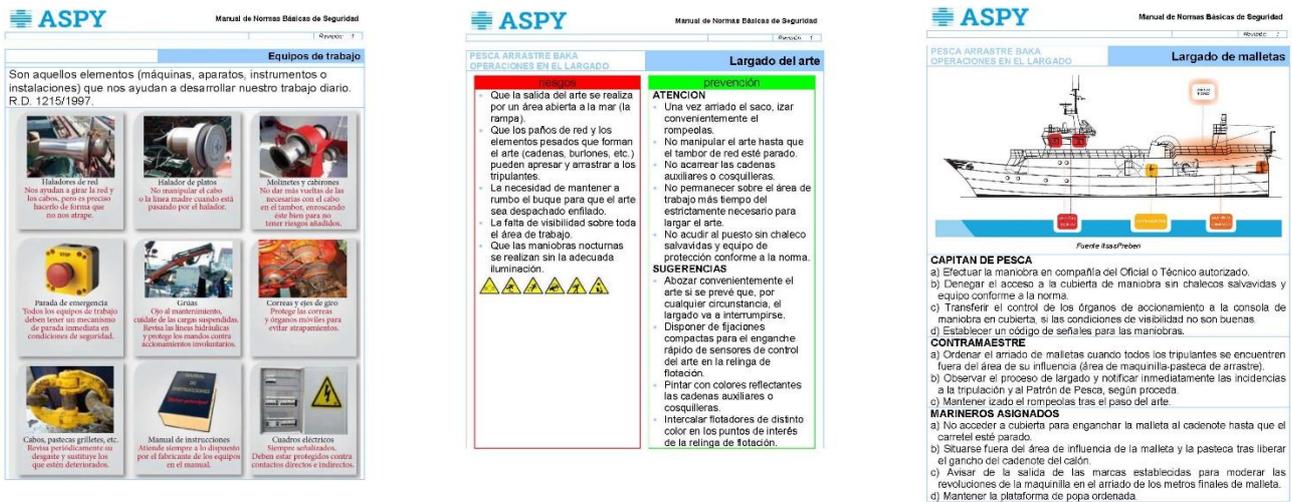
Figura 13. Páginas del Manual sobre normas básicas de seguridad

- Se había suministrado al marinero “A” información sobre “normas básicas de seguridad” en el puesto de trabajo, así como para abandono y contraincendios, el 24 de julio de 2018²². Se considera que este documento está bien fundamentado y estructurado, resultando útil para la mayoría de situaciones. En lo que afecta a este informe, no se ha identificado una situación como la producida en este caso. Lo más parecido, aunque insuficiente, sería lo establecido para los marineros en la página 21 del Manual, al tratar sobre “Largado de malletas” que “b) *Situarse fuera del área de influencia de la malleta y la pasteca tras liberar el gancho del cadenote del calón*”.
