COMISIÓN PERMANENTE DE
INVESTIGACIÓN DE ACCIDENTES
E INCIDENTES MARÍTIMOS

RAPPORT CIAIM-31/2022

Abordage entre le navire de pêche BLANDA TERCERO et le bateau de plaisance POUPOUN, à 13 milles de Blanes (Gérone), le 15 juillet 2021, entraînant le naufrage du bateau de plaisance.

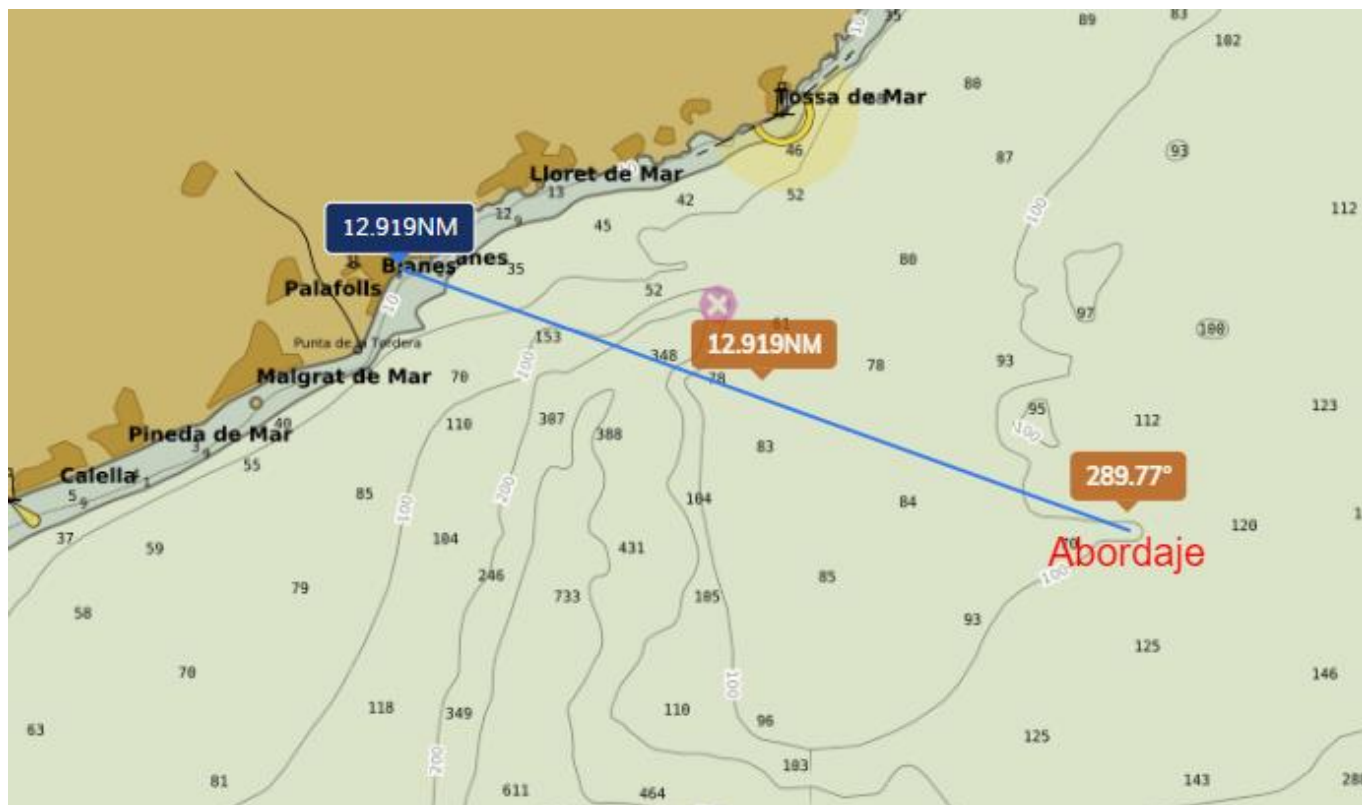
Figura 4. Position de l'abordage (image : élaboration sur la carte de l'institut hydrographique de la Marine)

L'abordage a eu lieu vers 07 h 03, les conditions météorologiques et maritimes étaient bonnes au moment de l'accident, sans problème de visibilité.
