# Autoridad Marítima de Panamá

Departamento de Investigación de Accidentes  
Marítimos

**REPORT: M/V "MSC SPLENDIDA" R- 045-2010- DIAM**

**Date: 24 July 2010**

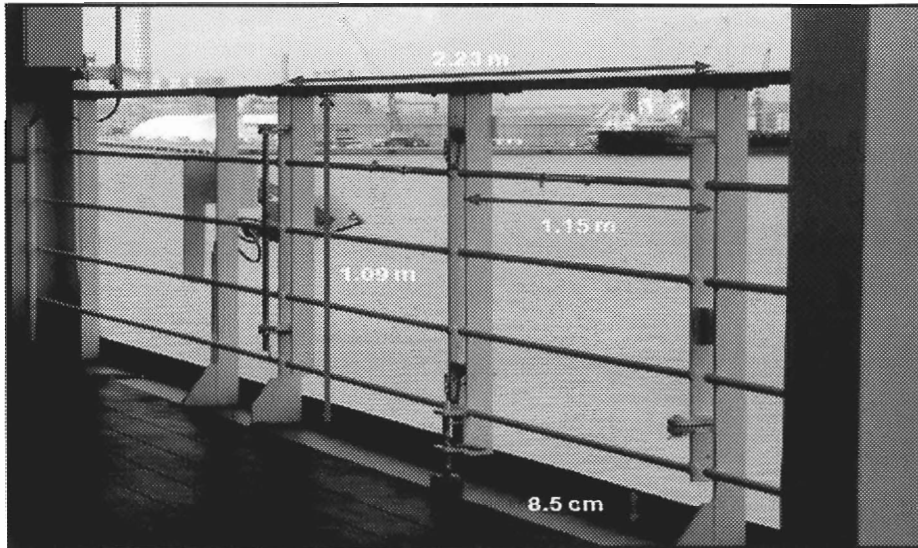
**Imagen 14: Dimensiones clave de la abertura en donde se instaló la pasarela**

Sobre el área en donde caen los pasajeros, se puede indicar lo siguiente: A lo largo de la orilla del muelle donde el *MSC Splendida* estaba atracado existe un sistema de defensas diseñado para amortizar el impacto del costado del buque contra el concreto del muelle (ver imagen 15). Las declaraciones de los tripulantes tanto presentes en el momento del accidente, como de aquellos que respondieron a la emergencia, coinciden en indicar que

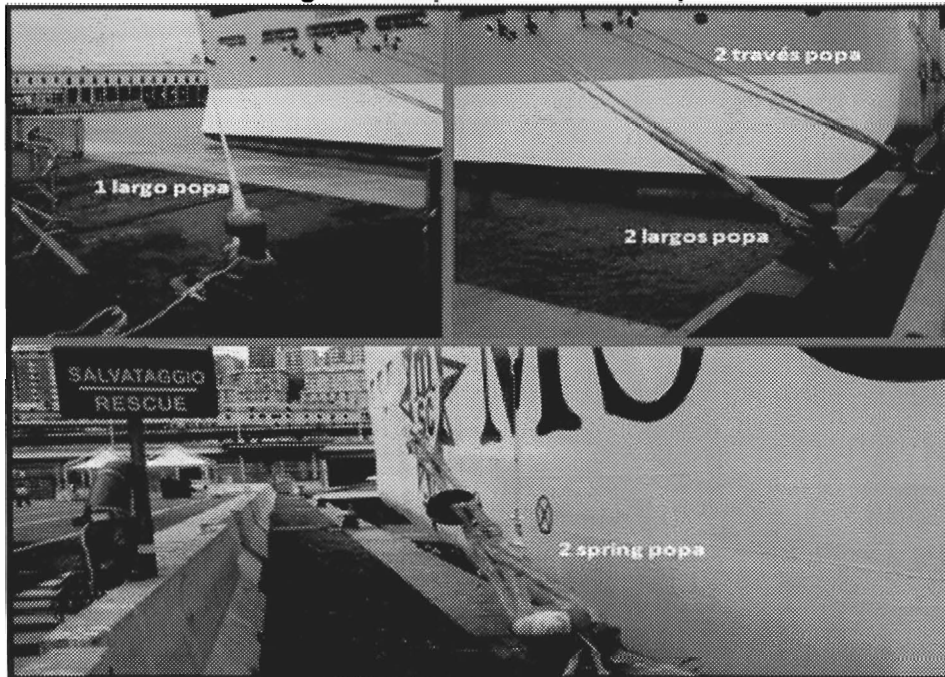
**Imagen 17: Esquema de amarre- Popa**

Sobre el plan de amarre, las imágenes 17 y 18 muestran las amarras que deben ser utilizadas en el Puerto de Génova. La figura 17 muestra para el sector de popa 7 líneas (3 largos, 2 través y 2 springs) dejando unos 23 m entre el espejo del barco y el final del muelle. Para el sector de proa, el plan de amarre considera la utilización de 5 líneas (2 springs y 3 través).

En la página 71 del diario oficial de navegación No. 59673 de la República de Panamá a bordo del buque se registra que las amarras al momento del accidente eran ligeramente diferentes a las establecidas en el plan de amarre (ver cuadro 10 y anexo 3).

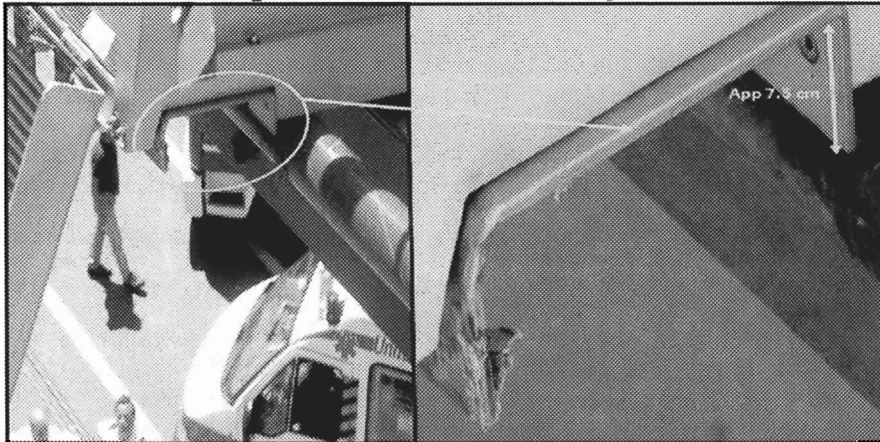
**Imagen 21: Uñas reforzadas de sujeción**

Esta investigación concluye que la causa inmediata del accidente fue la pérdida de contacto físico entre las uñas reforzadas de sujeción y la borda del buque, lo que hace que la plancha de la pasarela se retraiga hacia el muelle. La pérdida de sujeción se debió a que la compensación de la plataforma del túnel telescópico para mantener operando el sistema de seguimiento del movimiento del buque, fue inadecuada. Se identifican 2 factores contribuyentes, uno relacionado al tráfico en el sector y el otro a factores operativos como cambios de calado y mareas del buque.

La plancha que contacta la cubierta de los cruceros se sujeta a través de dos uñas reforzadas de acero que están ubicadas en la parte inferior del extremo de la plancha. Esta sección es de 1m x 4m y está diseñada con una carga de seguridad de 400 kg/m<sup>2</sup>. Finalmente, el diseño de la pasarela ha incluido un pequeño faldón o rampa de aluminio que se utiliza para facilitar obstáculos por desnivel entre la plancha y la cubierta del buque.

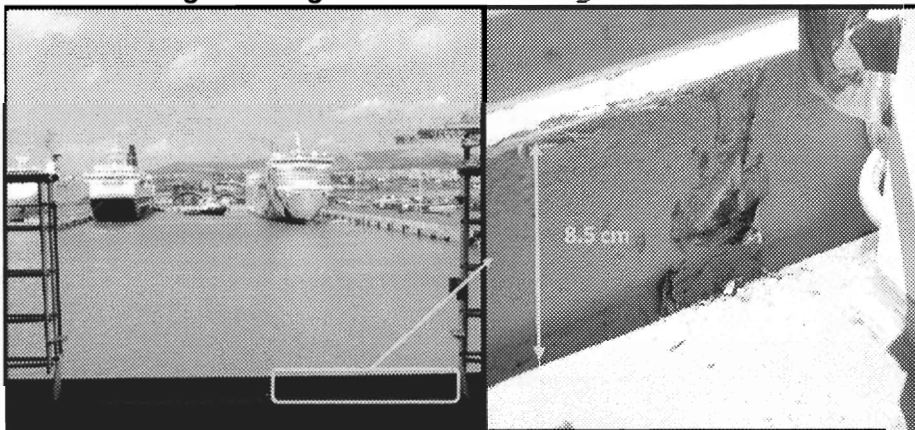
**Imagen 22: Lugar de contacto de las garras reforzadas**

Los puntos de apoyo de la plancha ubicados en el interior del túnel telescópico son móviles, mientras que los exteriores (uñas reforzadas de sujeción) son fijos. Así pues, para que la plancha siga los movimientos verticales y horizontales del buque, las uñas reforzadas deberían estar fijas en la borda del barco a una altura tal que la plancha forme un ángulo positivo con la plataforma del túnel telescópico (ver imagen 25B). Este ángulo entre la plataforma y la plancha habilita a las uñas reforzadas a mantenerse fijas en la borda y a

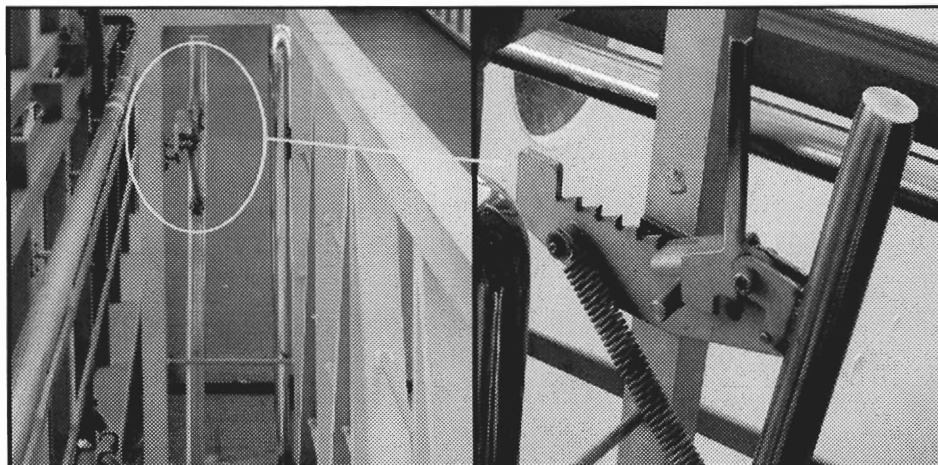
**Imagen 23: Palanca de manipulación del freno de la plancha**

La plancha también tiene un freno de mano cuya palanca de manipulación está ubicada dentro del túnel telescópico cerca del panel de control de la pasarela, de tal forma de facilitar su manipulación por parte del operador (ver imagen 23).

El freno de la plancha es de activación manual y está diseñado para trabajar con la carga máxima de la plancha. El freno se utiliza como elemento de seguridad de tal forma que si la plancha se encuentra con ángulo de inclinación positivo, al desmontarla de la cubierta del buque ella no se repliegue peligrosamente contra el operador de la pasarela. Mientras la plancha esté hecha firme a la borda del barco, sin embargo, el freno debe estar desactivado para permitir que la plancha siga los movimientos que tendrá el buque por efecto de los cambios de escora, calado o marea. En otras palabras, el freno debe estar desactivado para permitir la operación del sistema de flotación y seguimiento que se describe a continuación.

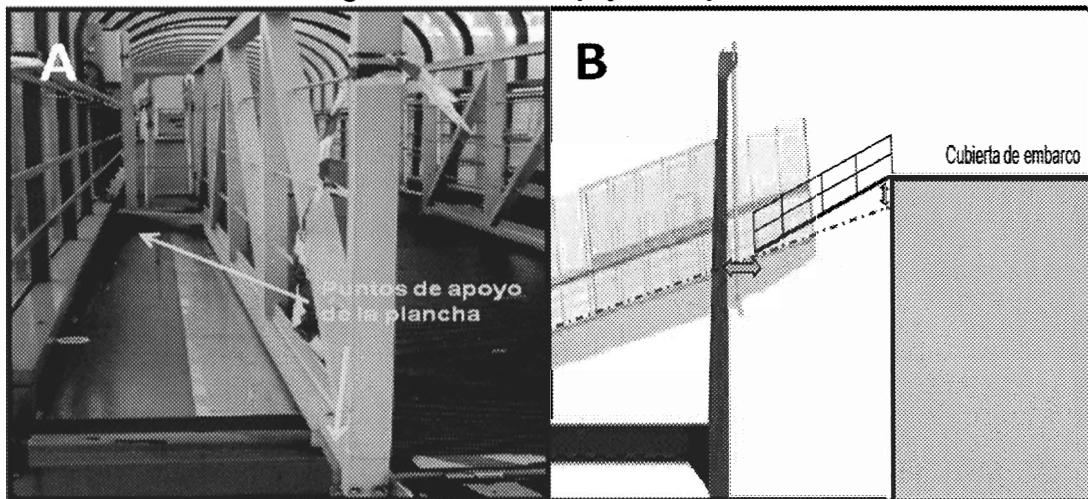
**Imagen 25: Puntos de apoyo de la plancha**

Para compensar los movimientos verticales, horizontales y laterales del buque (ver imagen 24), a lo largo de la plancha existen dos áreas de contacto sobre las cuales ella debe apoyarse; estas áreas están en los extremos de la plancha (ver imagen 25A).
