*Investigación del incidente
nº 0025/2018 ocurrido el 01.07.2018*

Informe Final de la CIAF

**INFORME FINAL DE LA CIAF
SOBRE EL INCIDENTE FERROVIARIO Nº 0025/2018
OCURRIDO EL DÍA 01.07.2018
EN LA ESTACIÓN DE PEDRALBA (ZAMORA)**

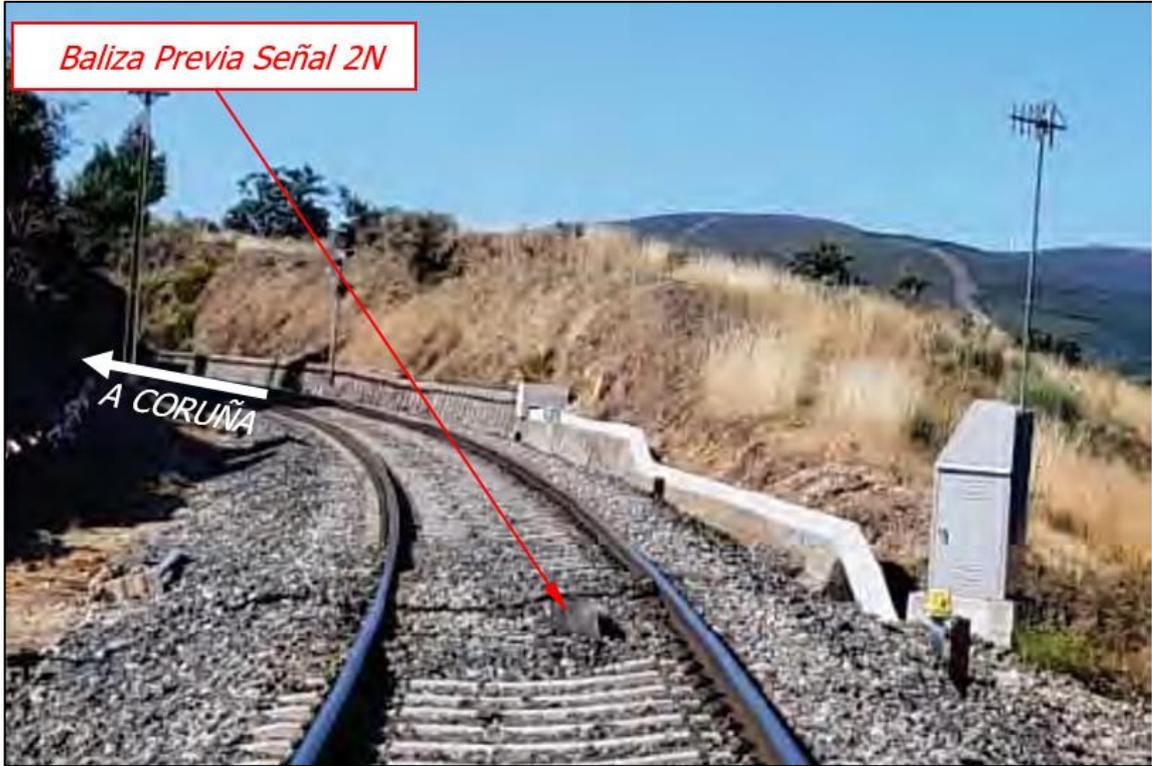
Enclavamiento estación de Pedralba. Baliza previa señal de entrada 2N

La señal de entrada 2N, implicada en el incidente, es una señal, alta de tres focos con foco blanco adicional. Está situada en el pk 113+475 de la línea L822 Zamora – A Coruña, en la margen derecha sentido A Coruña y dotada de balizas ASFA previa y de pie de señal.

El día del incidente no se tiene constancia de anomalía alguna en sus condiciones de visibilidad, conservación y limpieza, que exige su función.

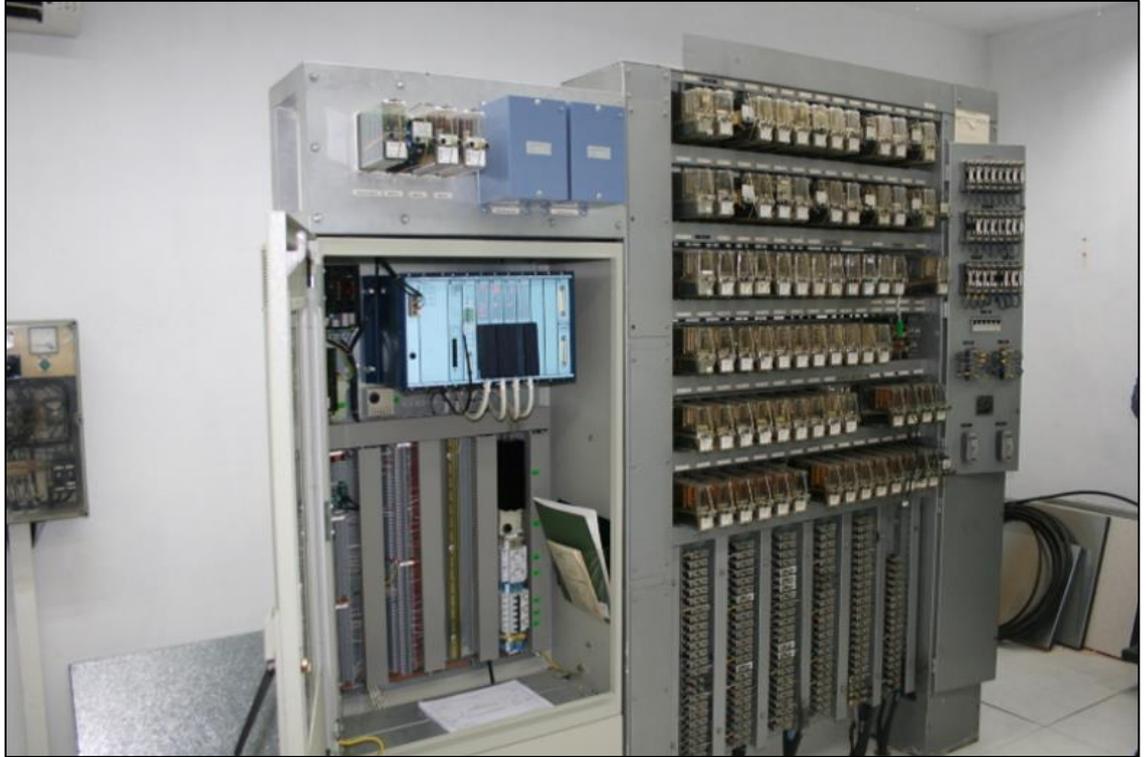
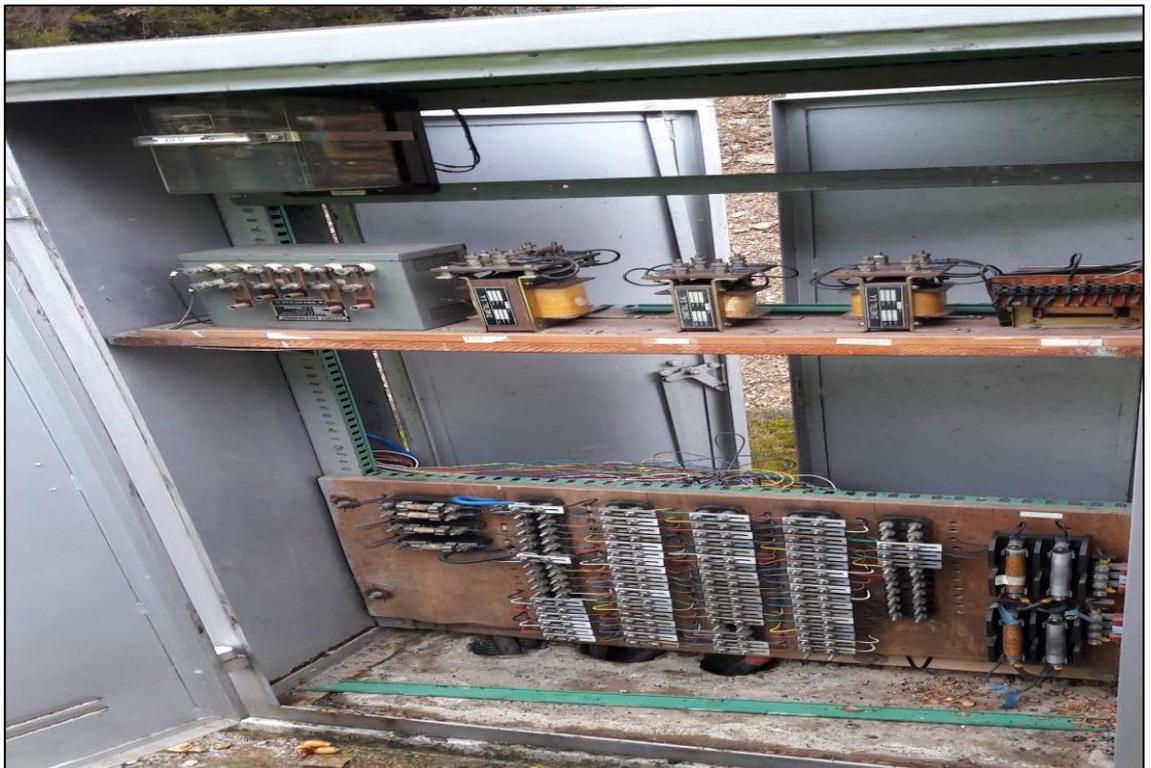
Bastidores de equipos en cuarto técnico nuevo. (Fuente: Visita de investigación).

Desde este Armario 2 parten 4 hilos para el encendido de la señal de entrada 2N a través del armario 1, que actúa de paso, hasta la propia señal de entrada 2N.

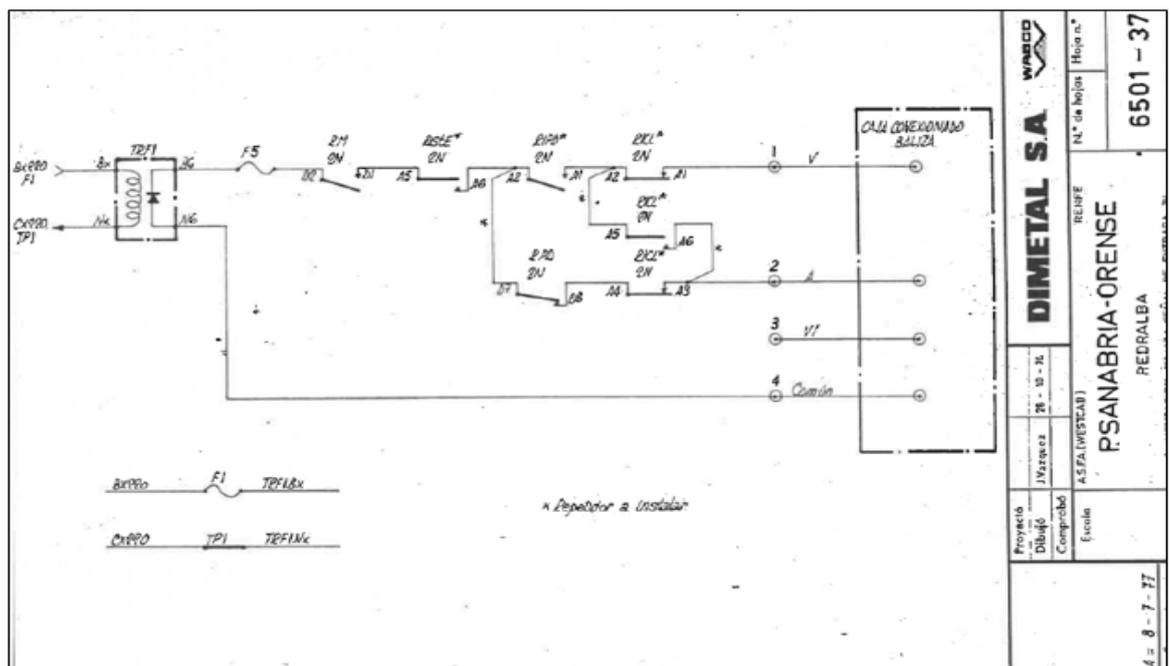
Cableado sistema ASFA. (Fuente ADIF)

El cableado del sistema ASFA, tiene una peculiaridad en esta estación. No está asociado a la propia señal mediante una unidad de conexión, sino que es un circuito independiente que proviene directamente del cuarto técnico. Además, no existen señales intermedias en los trayectos Puebla de Sanabria – Pedralba – Requejo.

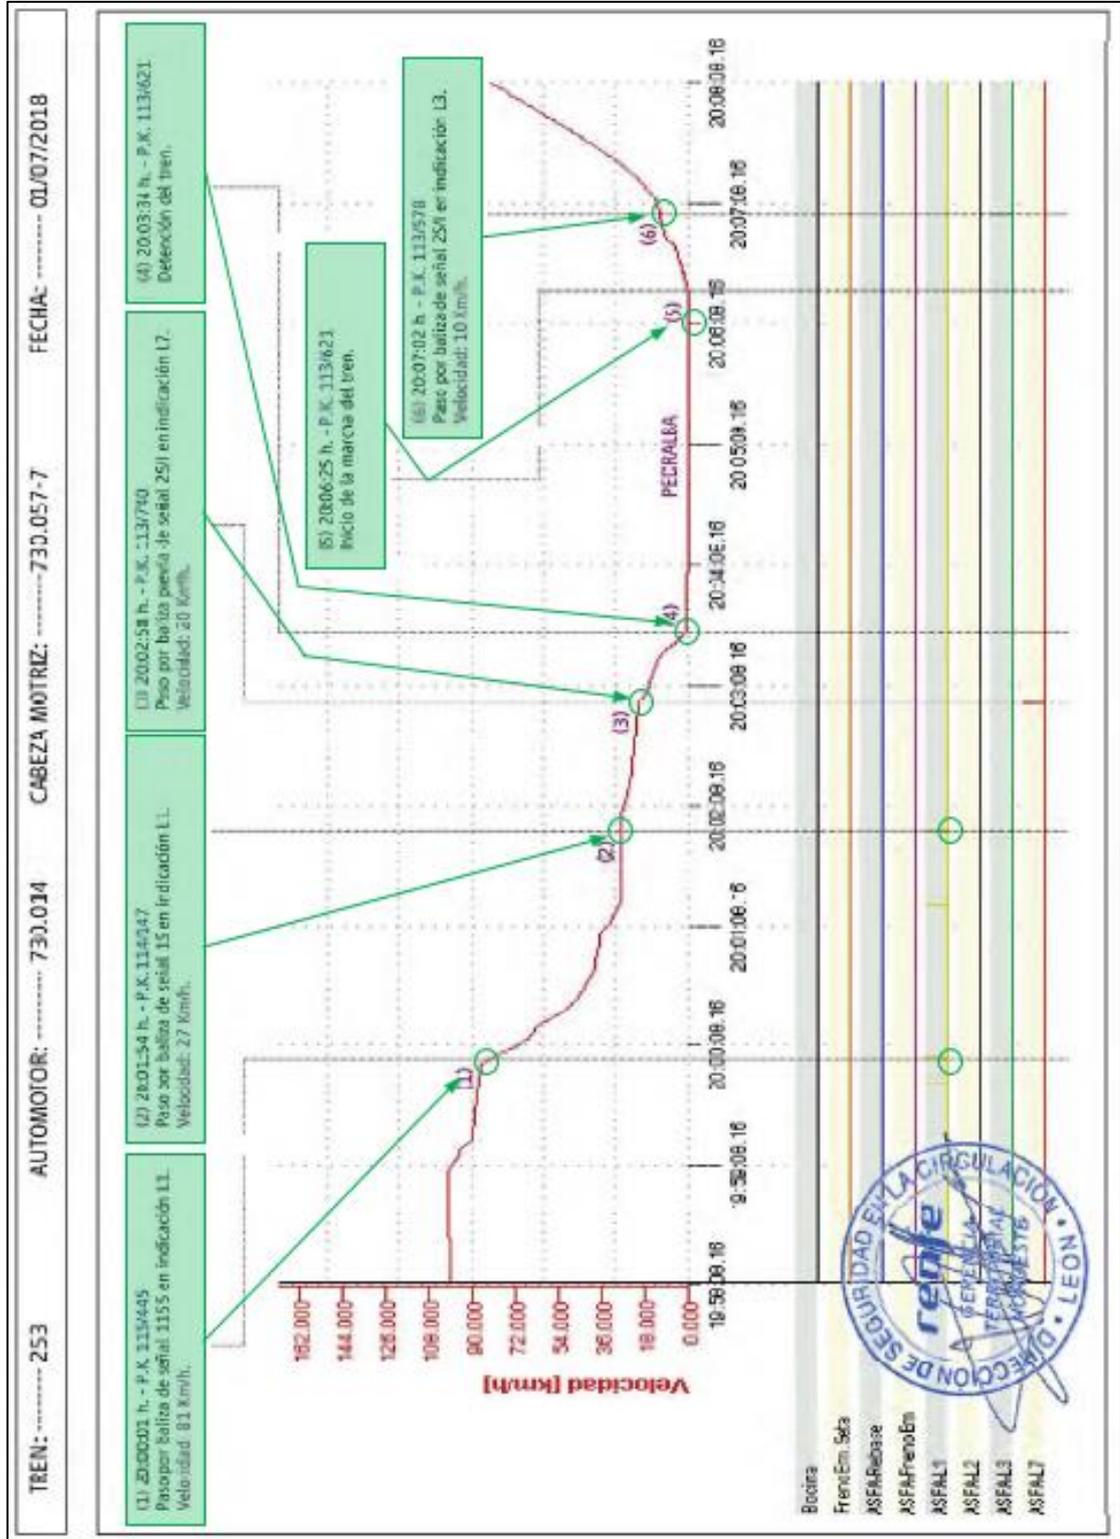
Registrador seguridad: Movimientos tren 253

- A las 20:00:01 horas, (20:00:08 horas según CTC), el tren 253 pasa por la señal avanzada 1155 (baliza de pie de señal, frecuencia L1), a 81 km/hora.
- A las 20:01:54 horas, (20:02:01 horas según CTC), el tren 253 pasa por la señal de entrada 1S (baliza de pie de señal, frecuencia L1), a 27 km/hora.
- A las 20:02:58 horas, (20:03:05 horas según CTC) el tren 253 pasa por la baliza previa de la señal de salida 2S/I (frecuencia L7), a 20 km/hora.
- A las 20:03:34 horas (20:03:41 horas según CTC), el tren 253 se detiene.
- A las 20:06:25 horas, (20:06:32 horas según CTC), el tren 253 reanuda su marcha.
- A las 20:07:02 horas, (20:07:09 horas según CTC), el tren 253 pasa por la señal de salida 2S/1 (baliza de pie de señal, frecuencia L3), a 10 km/hora.

Nota: En la presente investigación se toma como referencia horaria los datos del CTC de Ourense. El horario del registrador del tren 253 está retrasado en 7 segundos sobre el del CTC.

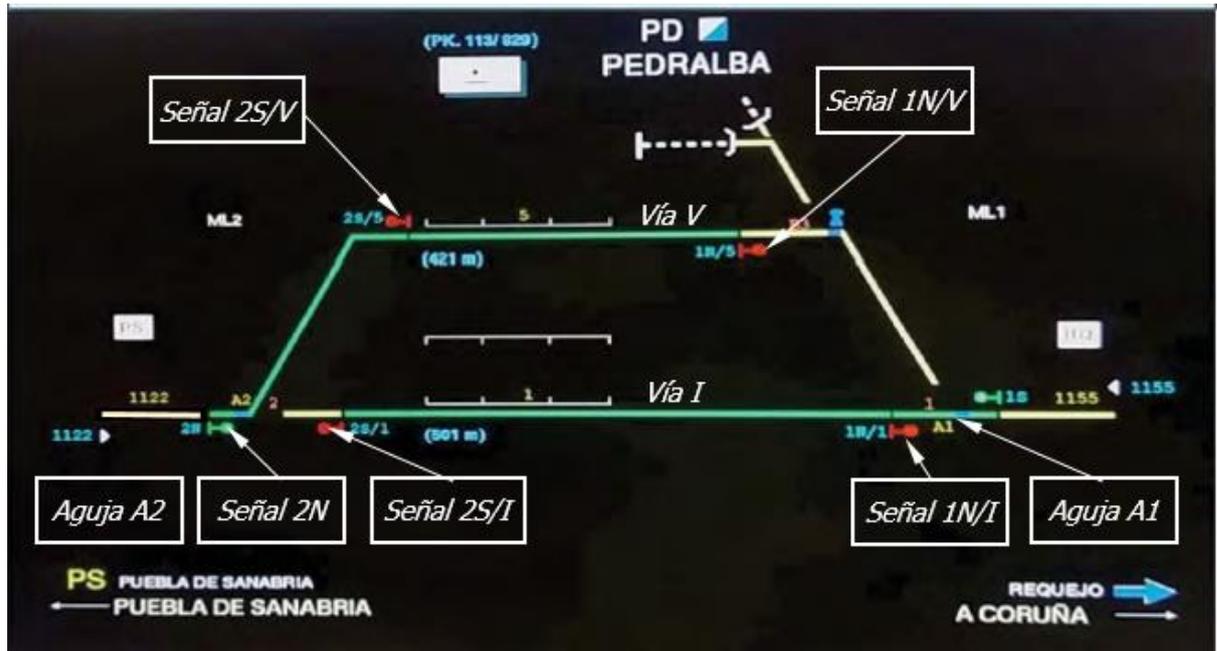
A las 19:56:49 horas, quedan establecidos y enclavados los itinerarios: de entrada a vía 1, lado Requejo para el tren 253 y de entrada a vía V, lado Puebla de Sanabria, para el tren 258.

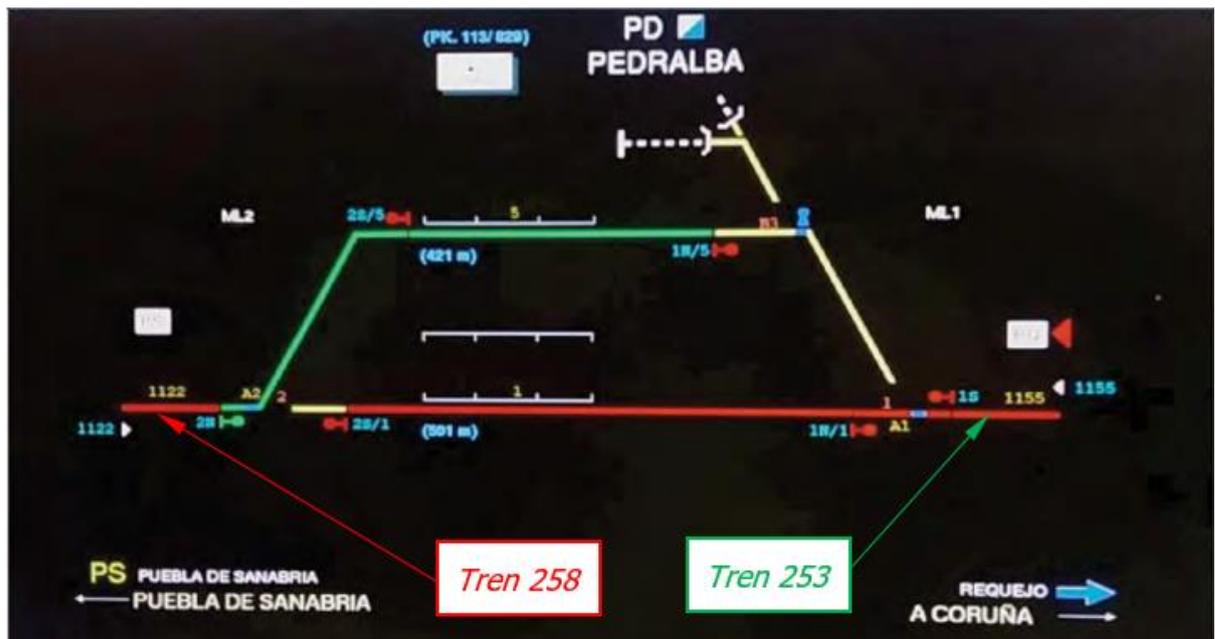
A las 20:02:15 horas, el tren 253 ocupa el circuito de vía CV I. Ha pasado por CV 1155 (20:00:11 horas), y por la aguja A1 (20:02:02 horas). La aguja 1 enclavada a posición normal. El tren 258 ha ocupado el circuito de vía CV 1122, a las 19:58:06 horas.

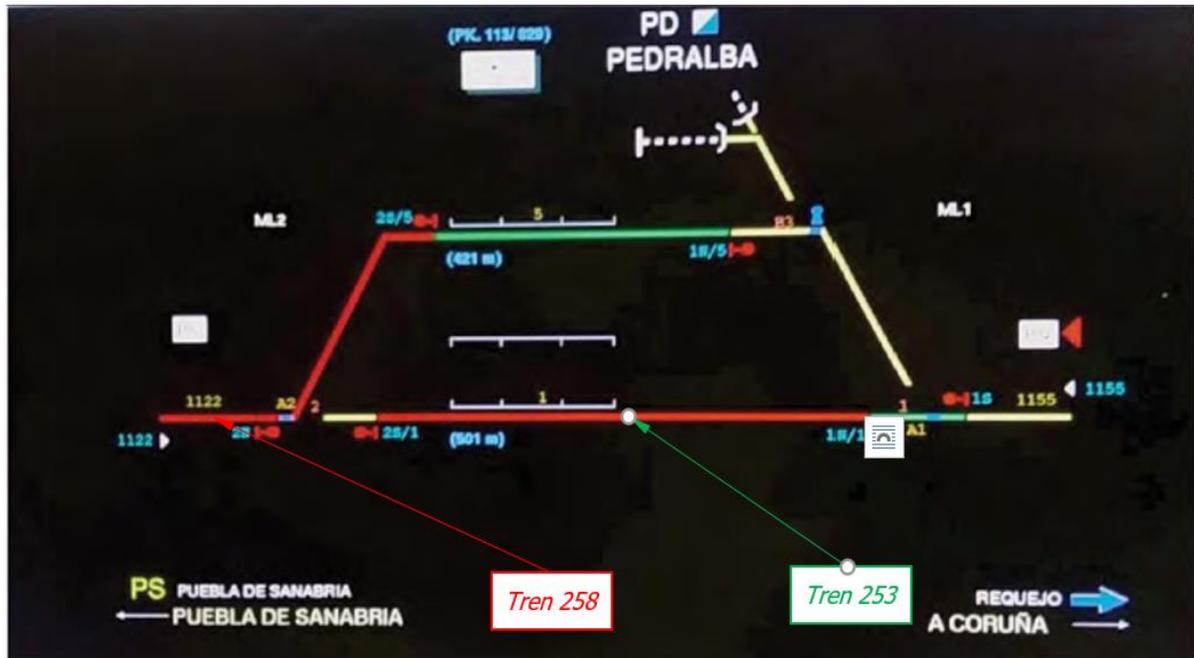
A las 20:03:10 horas, el tren 253 ha pasado completo por la aguja A1. El circuito de vía CV A1 queda libre. Ha pasado también completo por el circuito de vía CV 1155 liberándolo a las 20:02:56 horas.

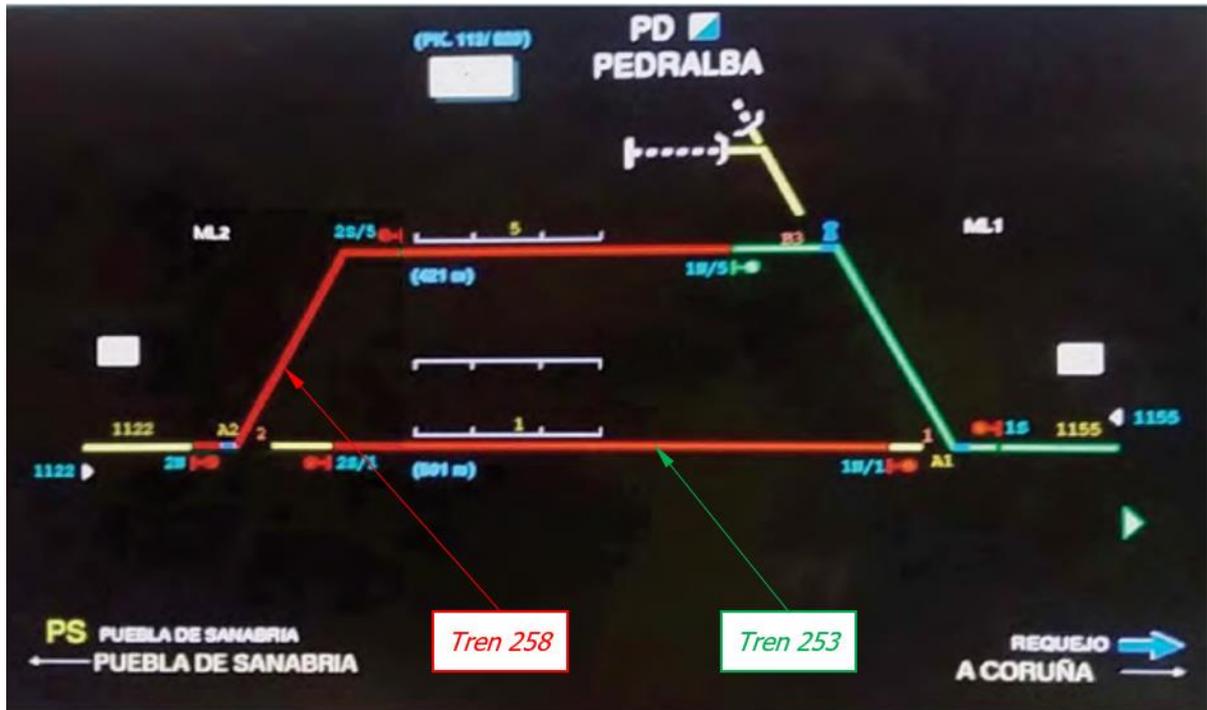
A las 20:04:10 horas, el tren 258 ocupa el circuito de vía CV V. El circuito de vía CV 1122 queda libre a las 20:04:19 horas.

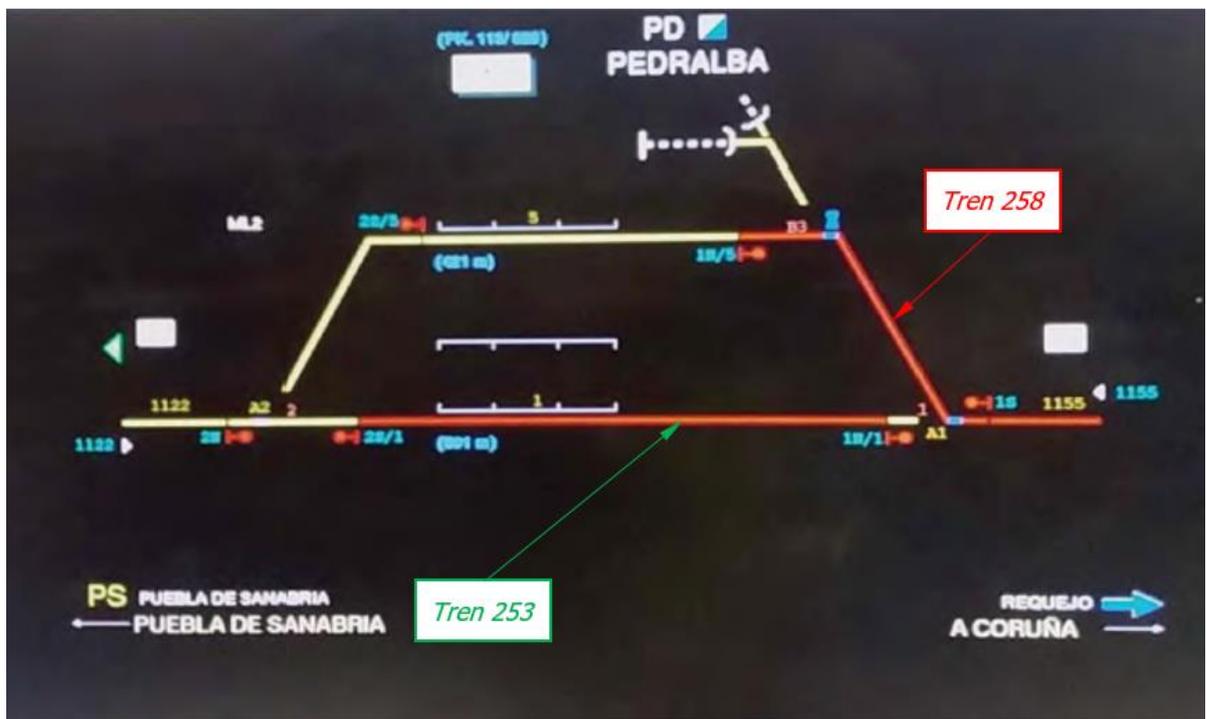
A las 20:05:49 horas, el tren 258 ocupa el circuito de vía CV 1155. Ha pasado completo por la señal 1N/V que pasa a indicación de parada y deja el circuito de vía CV V libre.

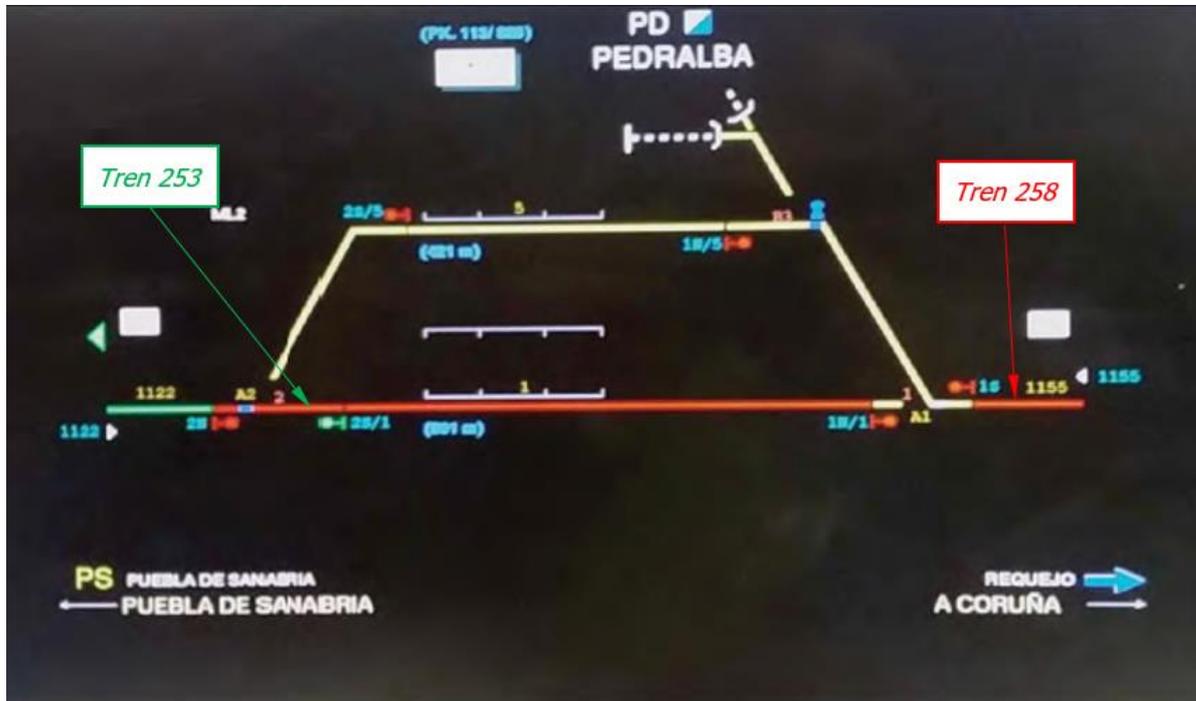
A las 20:07:08 horas, el tren 253 pasa por la señal 2S/I en indicación de vía libre y ocupa el circuito de vía de la aguja A2 orientada a directa. El tren 258 ha pasado completo por la aguja A1 a las 20:06:22 horas.
