COMISIÓN DE INVESTIGACIÓN
DE ACCIDENTES FERROVIARIOS

*Investigación del accidente
nº 0046/2018 ocurrido el 20.11.2018*

INFORME FINAL DE LA CIAF (IF)
SOBRE EL ACCIDENTE FERROVIARIO Nº 0046/2018
OCURRIDO EL DÍA 20.11.2018
EN LA LÍNEA 220 DE LLEIDA PIRINEUS A L´HOSPITALET DE LLOBREGAT, ENTRE LAS
ESTACIONES DE VACARISSES Y VACARISSES-TORREBLANCA (BARCELONA)

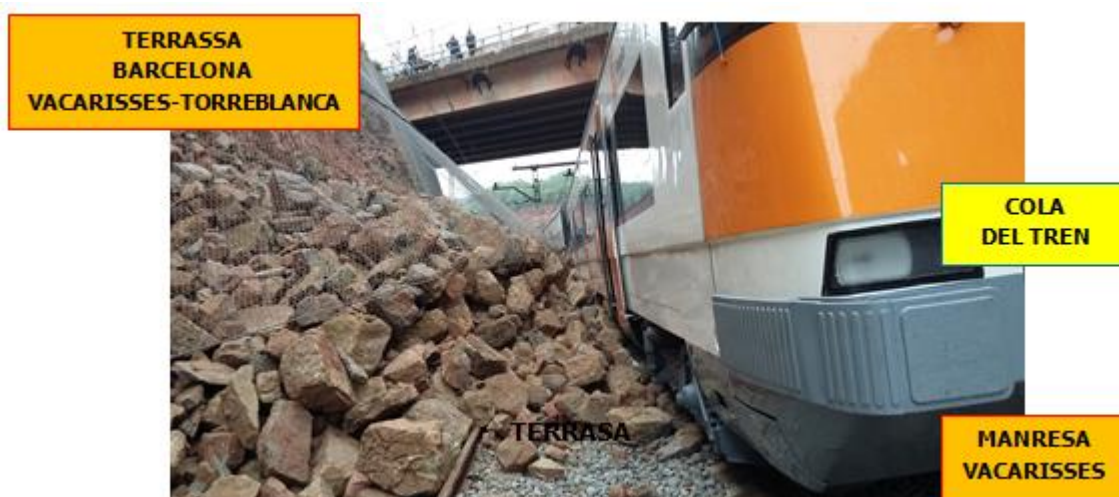
Seguidamente, tras actuar el maquinista sobre la seta de urgencia y recorrer unos 50 metros el tren, a las 06:14:27 horas aproximadamente se produce la colisión, a una velocidad de 80 km/h, con los restos (rocas) procedentes del desmoronamiento parcial del muro de mampostería de protección del talud de la trinchera del lado de la vía 1 (lado izquierdo en el sentido de la circulación). Las rocas afectaban parcialmente el gálibo de la vía 2, por la que circulaba el tren, y en su totalidad el gálibo de la vía 1.

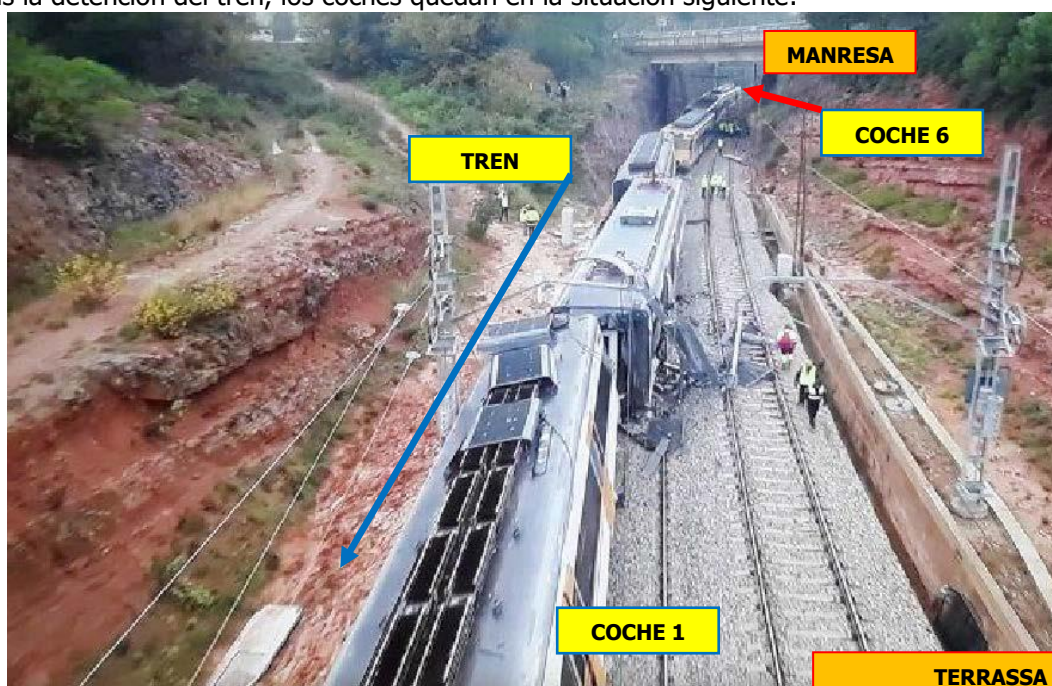
Tras la detención del tren, los coches quedan en la situación siguiente:

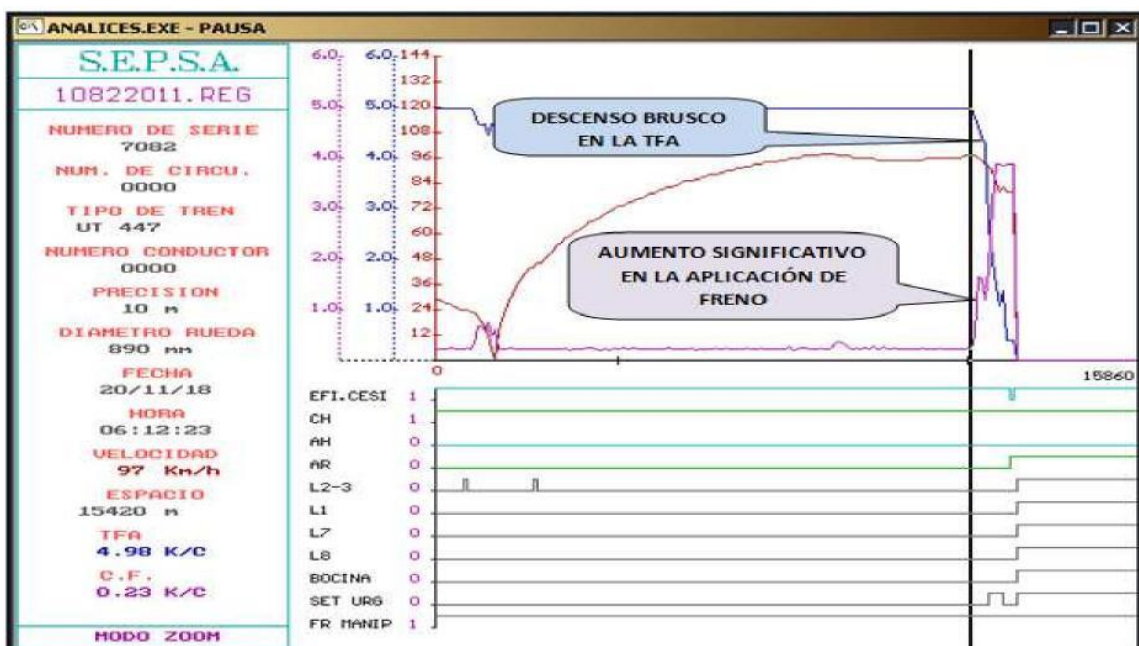
- A las 06:12:23 horas, se observa un descenso brusco de presión en la tubería de freno automático (TFA) y un aumento de presión igualmente significativo en los cilindros de freno (C.F.). Se supone que es el momento en el que el Maquinista detecta el obstáculo actuando sobre el freno. La velocidad es de 97 Km/h. El apartado "espacio" refleja un valor de 15420.

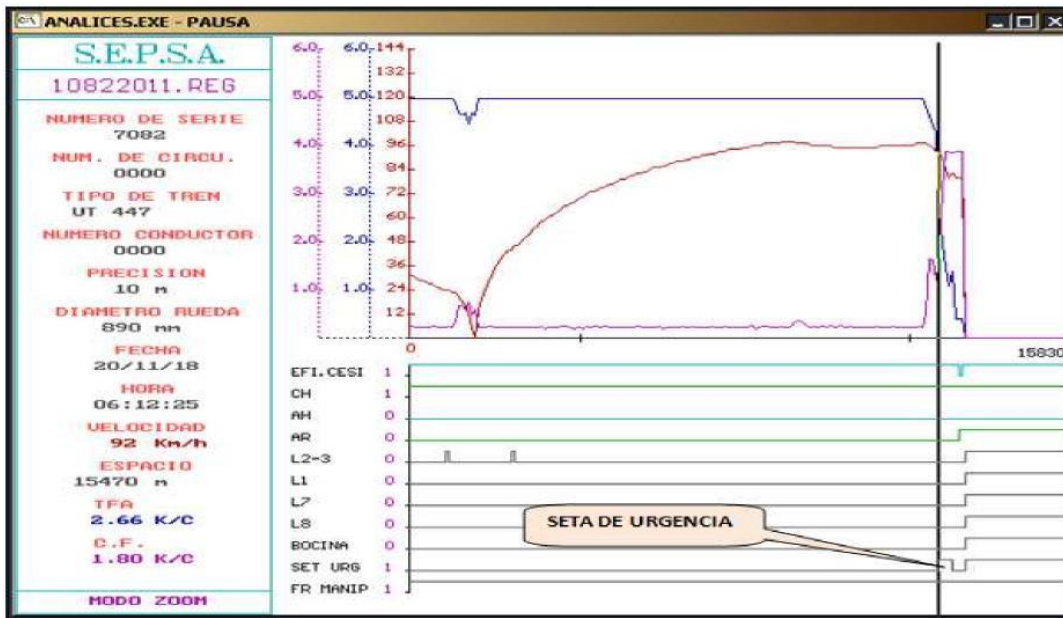
- A las 06:12:25 horas el Maquinista actúa sobre la seta de urgencia. El valor de la presión en la "TFA" es de 2,66 K/C y en el apartado "C.F." la lectura es 1,80 K/C. La velocidad ha descendido a 92 Km/h. En "espacio" se observa un valor de 15470.

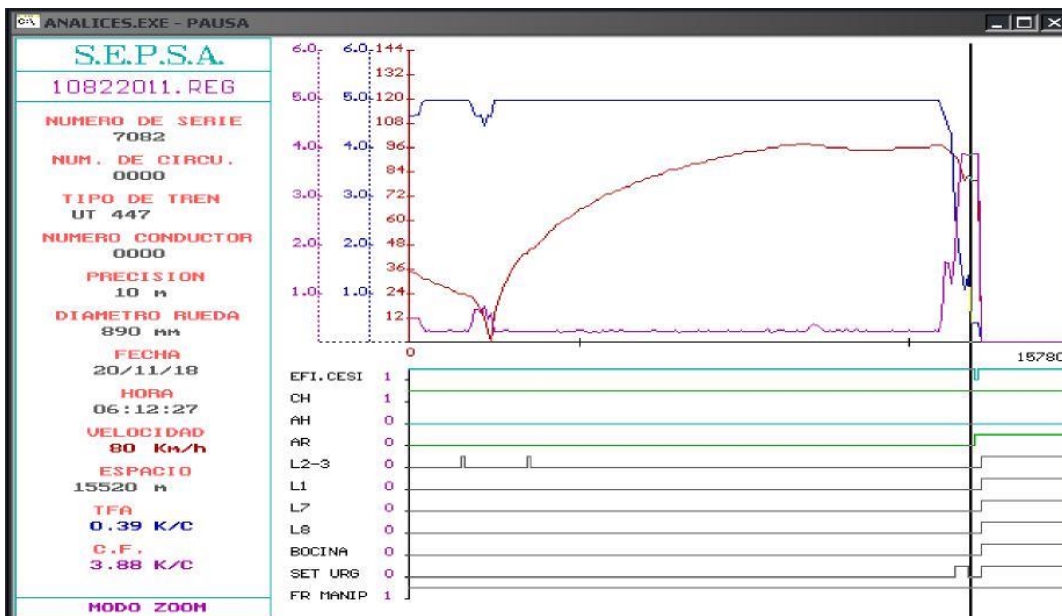
- A las 06:12:27 horas la velocidad es de 80 Km/h. En la "TFA" se observa un valor de 0,39 K/C y en el "C.F." es 3,88 K/C, valores mínimo y máximo respectivamente registrados en este análisis. En "espacio" se observa un valor de 15520.

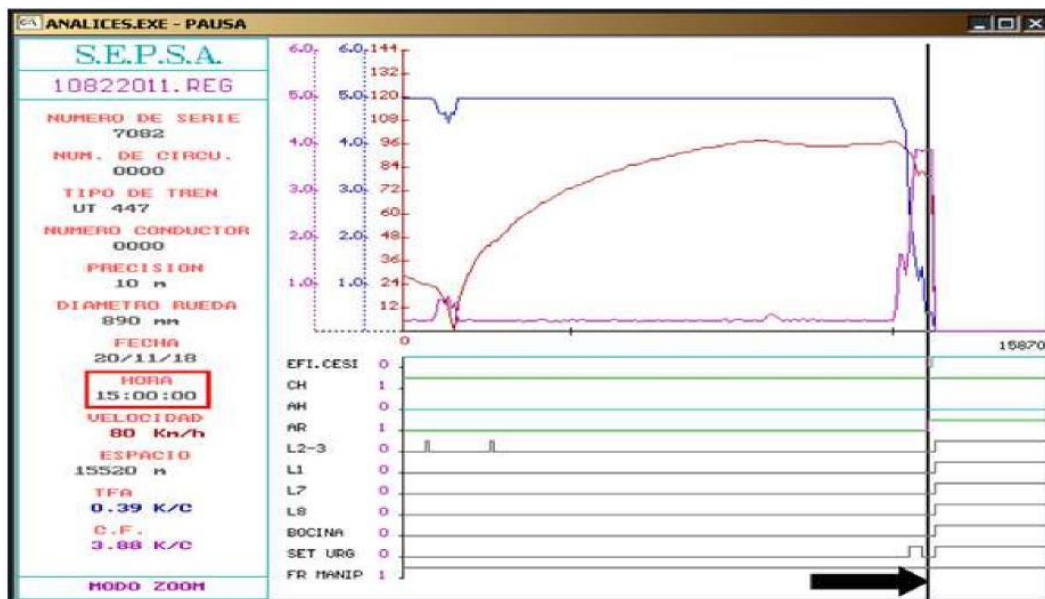
- En esta nueva captura de pantalla todos los valores variables son iguales a la anterior, excepto el de la hora (15:00:00 horas), aunque se observa un ligero desplazamiento de la línea que marca el tiempo. Se deduce que por causa de la colisión con las rocas y el posterior descarrilamiento del tren el captador sufre una avería a partir de este instante.

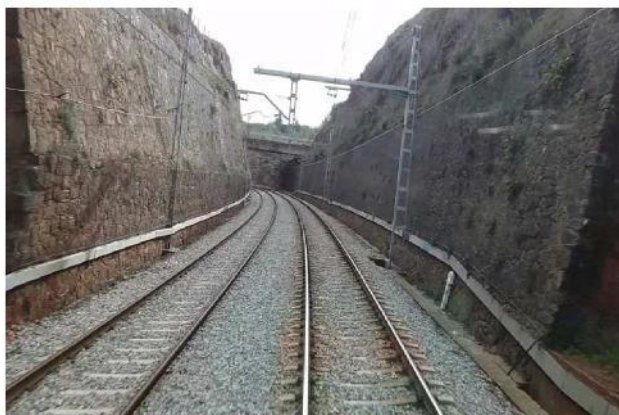
Segunda zona de la trinchera.
Sentido creciente de la kilometración

La zona de muro donde se produce el derrumbe, parte izquierda según el sentido de la marcha, disponía de malla metálica galvanizada de triple torsión y la parte situada por encima del muro además ha sido reforzada con cables de acero galvanizado formando cuadrículas.

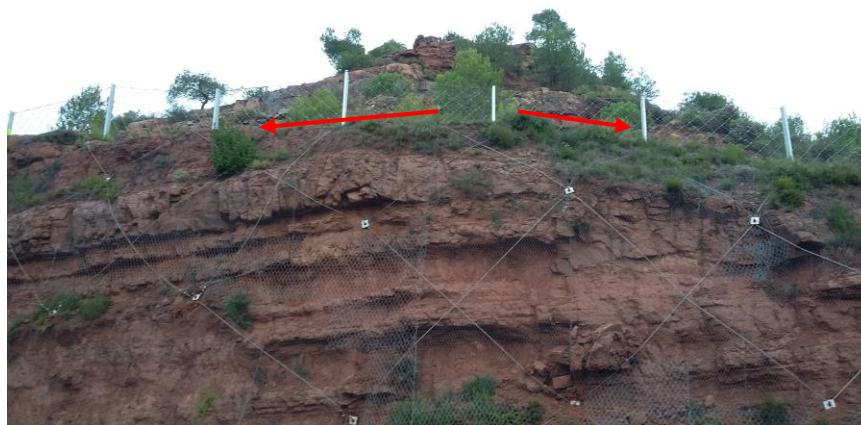
Cuneta de coronación de lado izquierdo de la trinchera

Cuneta de coronación del lado izquierdo de la trinchera
en su vertiente anterior (lado Vacarisses-Torreblanca)

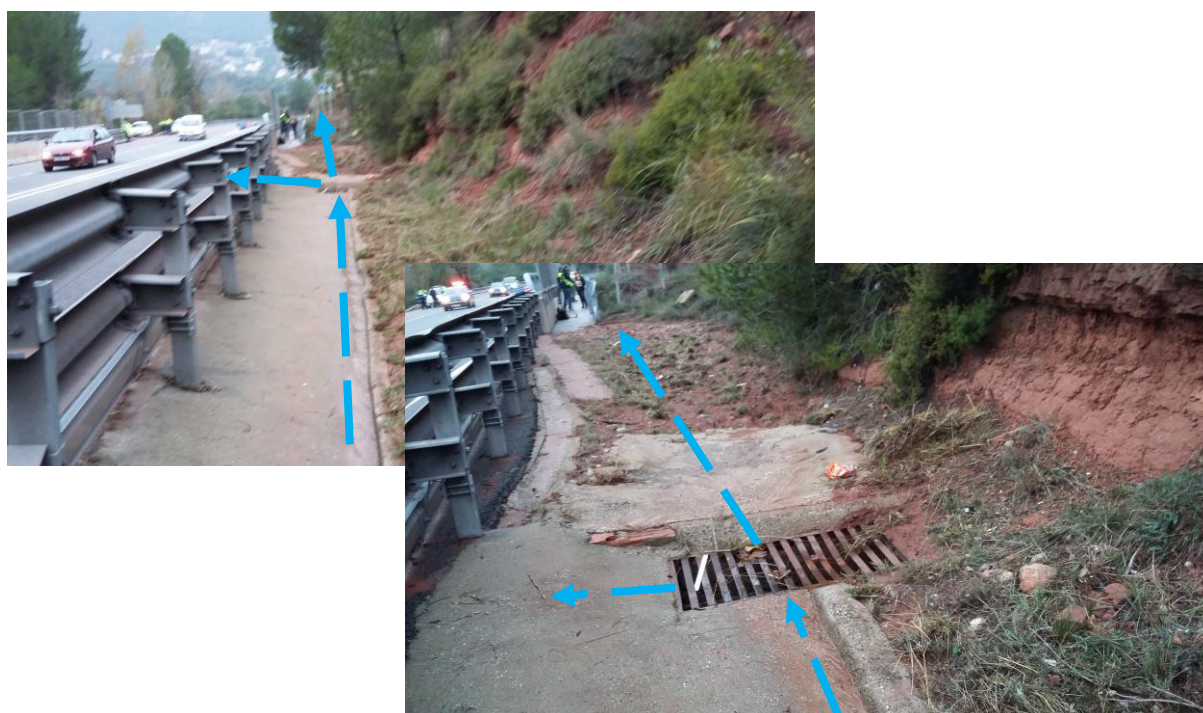
Las aguas pluviales provenientes de la ladera existente en el lado derecho de la carretera (según p.k. de ésta) son captadas y conducidas, por la cuneta de ese lado, con pendiente hacia el tablero del paso superior, hasta una arqueta de aproximadamente un metro cuadrado de superficie, situada muy próxima al tablero del paso superior y al talud izquierdo de la trinchera del ferrocarril. La arqueta de 1.25 m (perpendicular a la cuneta) * 0.60 * 0.75 metros dispone de una rejilla ejecutada con pletinas metálicas de 0.5 cm.

Cuando las precipitaciones son elevadas, las aguas de escorrentía captadas y conducidas por las cunetas de la carretera hacia el paso superior, al llegar a las arquetas próximas al tablero desbordan ésta y las aguas caen, por ambos lados del paso, sobre la trinchera, filtrándose entre el terreno y el muro de mampostería, sumándose estas aguas a las que trinchera recibe directamente de la zona superior del talud.

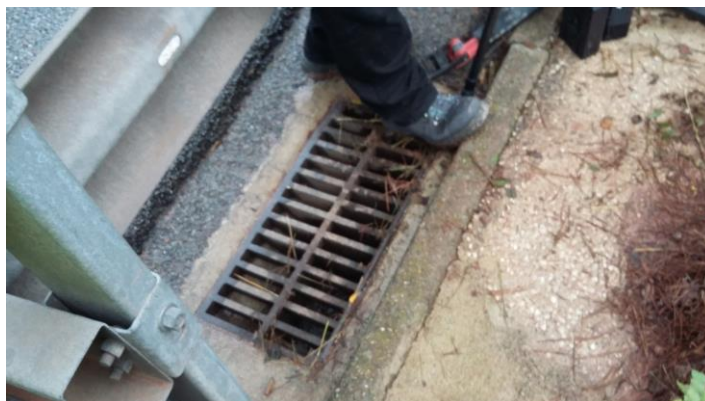
De la mencionada arqueta parte un tubo de 600 mm de diámetro que conduce las aguas, de forma sensiblemente ortogonal, hasta la cuneta izquierda de la carretera donde existe una arqueta, que capta las aguas de ese lado.

Desde la arqueta anterior las aguas de ambas cunetas desembocan y descienden directamente sobre la zona posterior del talud izquierdo de la trinchera.

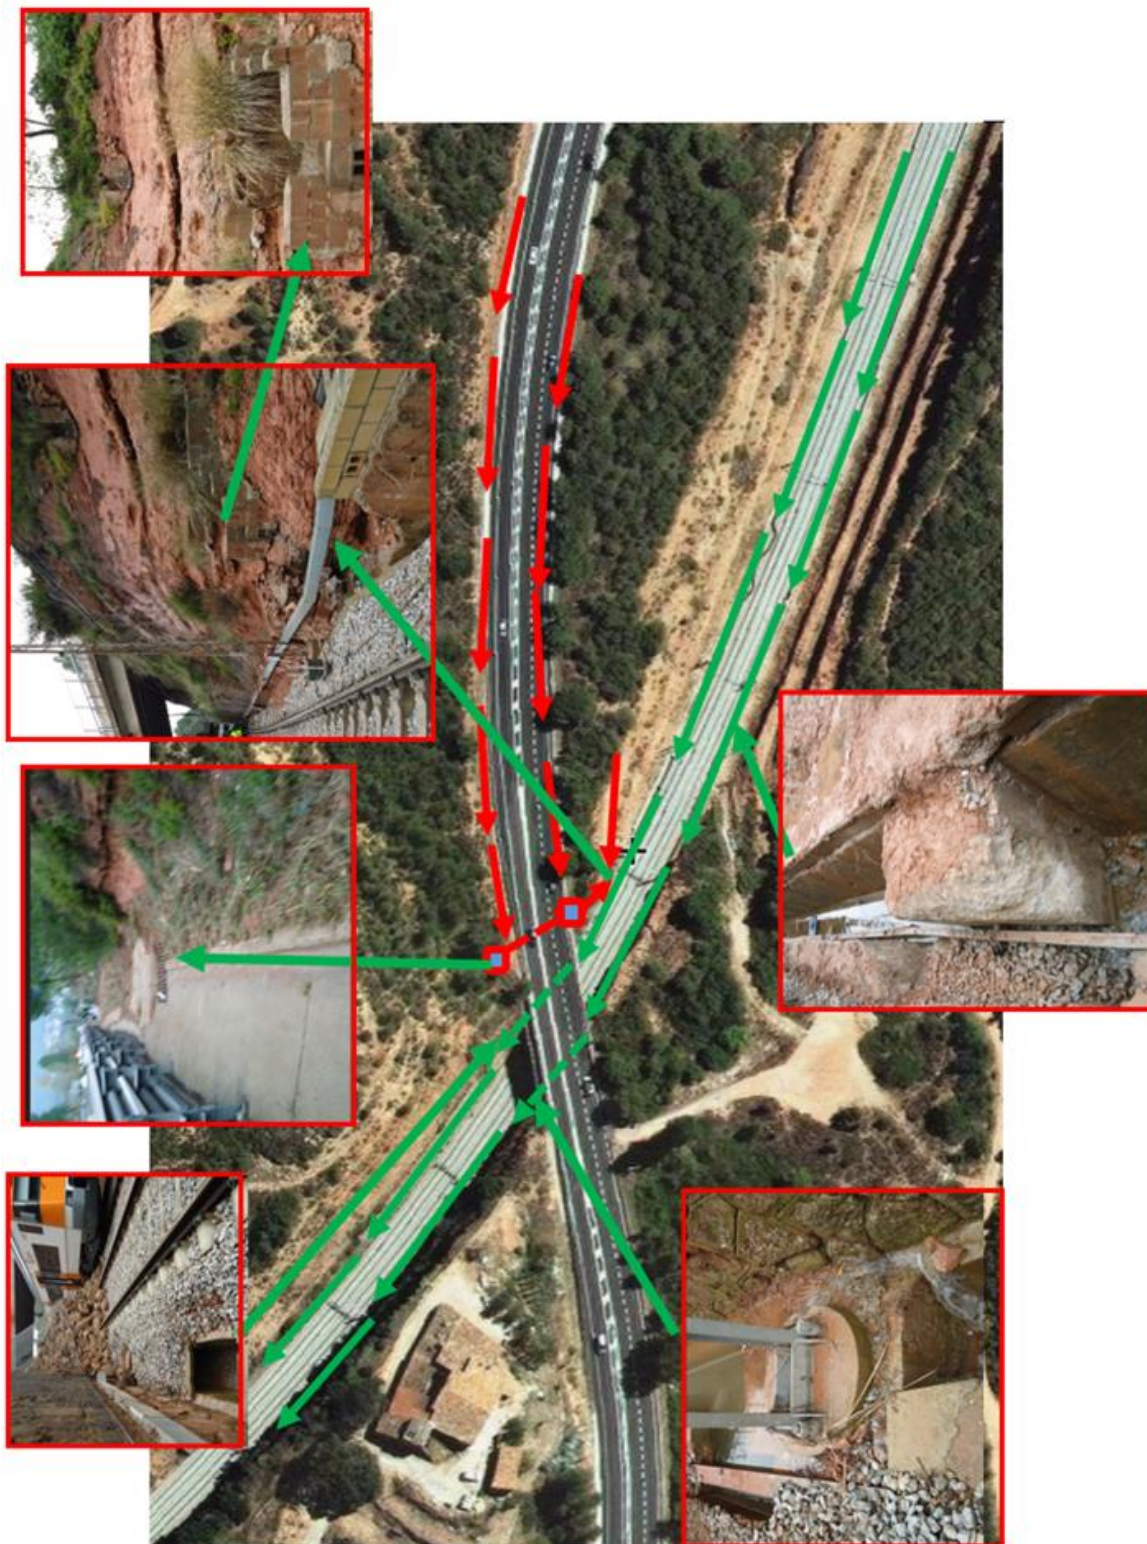
Diferentes detalles del estado del drenaje superficial:

Vertido puntual de las aguas de drenaje, del lado izquierdo de la carretera, al drenaje superficial del ferrocarril.

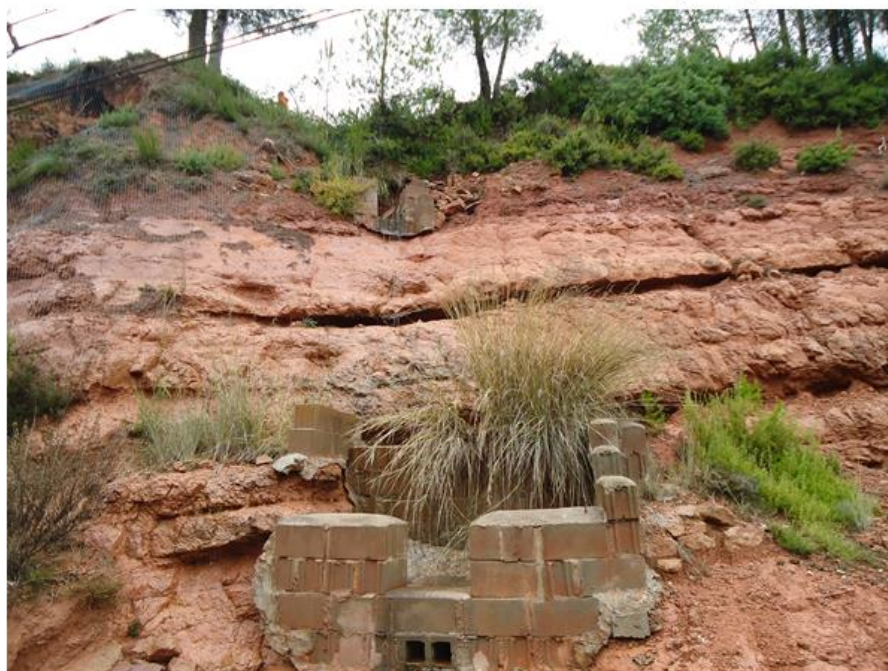
Detalle del estado de un dissipador de energía

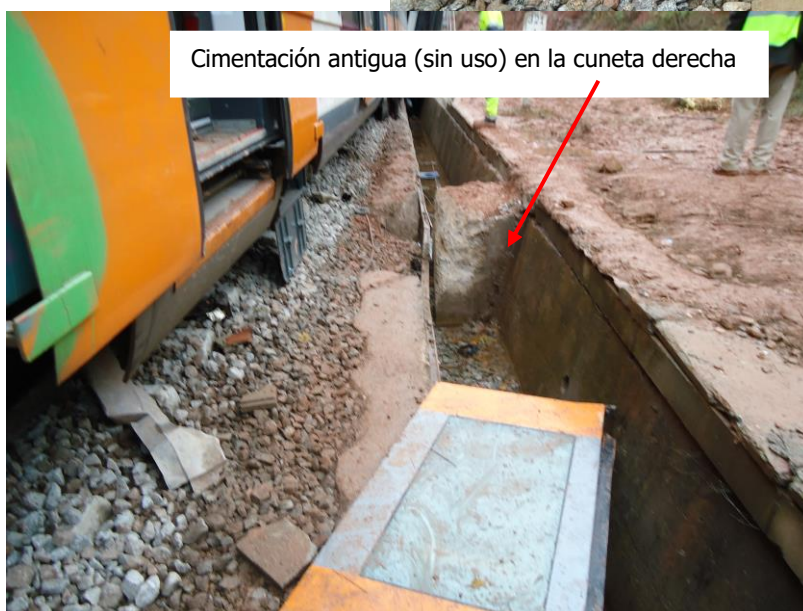
Cimentación antigua (sin uso) en la cuneta derecha

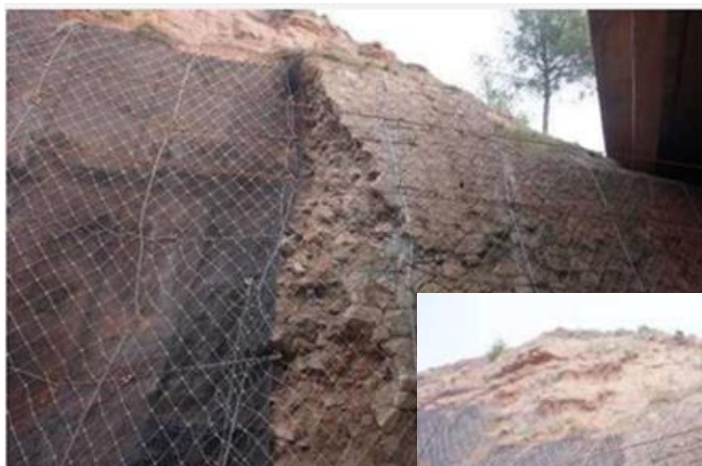
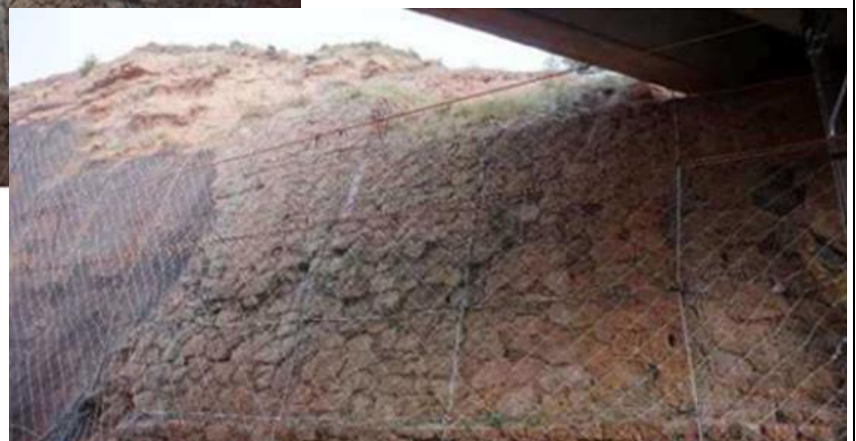
En la zona del suceso, las aguas de escorrentía que captan y conducen las cunetas de la carretera son evacuadas hacia el paso superior y, cuando las son elevadas, al llegar a las arquetas próximas al tablero desbordan éstas y las aguas caen, por ambos lados del paso superior de la carretera, sobre los taludes de la trinchera del ferrocarril, erosionando ésta. Concretamente, las aguas de escorrentía de la cuneta derecha de la carretera C-58 a su llegada a la arqueta situada próxima al paso superior, desbordan ésta y caen, por el lado derecho de la estructura, en el talud izquierdo de la trinchera a unos metros de la zona de muro desmoronada, sumándose a las aguas que la mencionada cuneta recibe directamente de la zona.

El drenaje de la zona presenta diferentes defectos:

- En el sentido de circulación del tren, el talud del lado derecho no disponía de cuneta de coronación y el izquierdo disponía de cuneta de coronación no revestida (en tierras) en estado deficiente de conservación.
- El vertido puntual de las aguas de escorrentía procedentes de las cunetas de la carretera C-58 presenta una pendiente fuerte, siendo necesario adoptar precauciones especiales contra la erosión (amortiguadores/disipadores de energía, los existentes no son tales).
- En la incorporación del drenaje de la carretera a la cuneta del ferrocarril, al tratarse de un cambio de dirección deben disponerse sobreelevaciones u otras medidas para evitar desbordamientos.
- La cuneta del ferrocarril es interceptada por zapatas de cimentación que reducen su sección.

- Correcto funcionamiento de la red de drenaje superficial de la plataforma, tanto longitudinal como transversal, para facilitar la evacuación de las aguas pluviales lo más rápido posible.
- Correcto funcionamiento del drenaje de las laderas.
- Deben limpiarse adecuadamente las cunetas de la plataforma y las de guarda de desmontes, así como las obras de evacuación transversales.

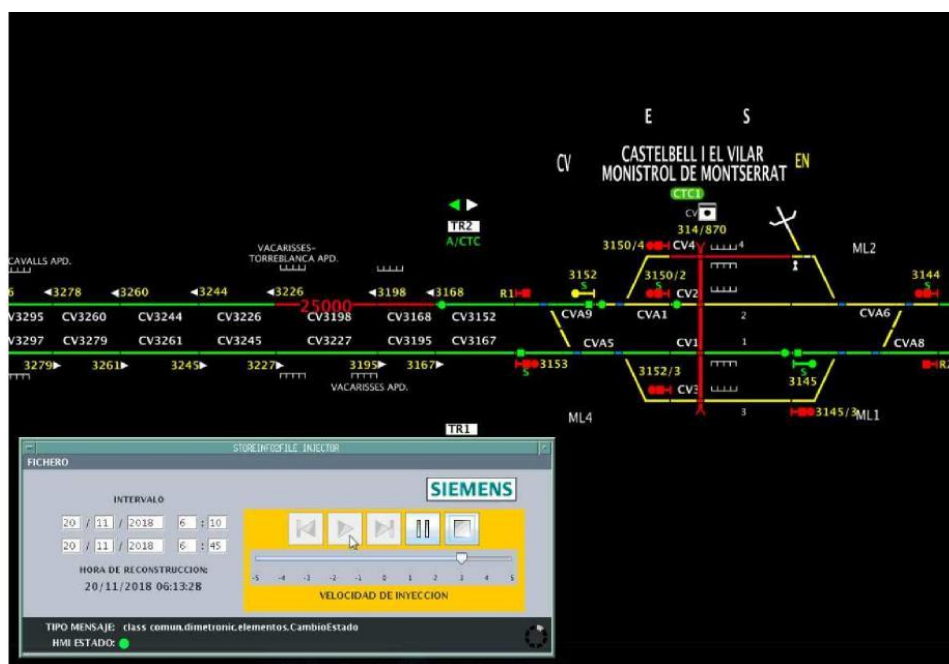
- A las 06:13:28 horas el tren 25000 rebasa la señal intermedia de bloqueo 3198 (p k 319+723) ocupando los circuitos de vía CV3168 y CV3198 de la vía 2 del trayecto Castellbell i el Vilar-Terrassa, más concretamente entre los apeaderos de Vacarisses y Vacarisses Torreblanca (en el videográfico del puesto del Responsable de Circulación del CTC no se representan las indicaciones de las señales intermedias de bloqueo).

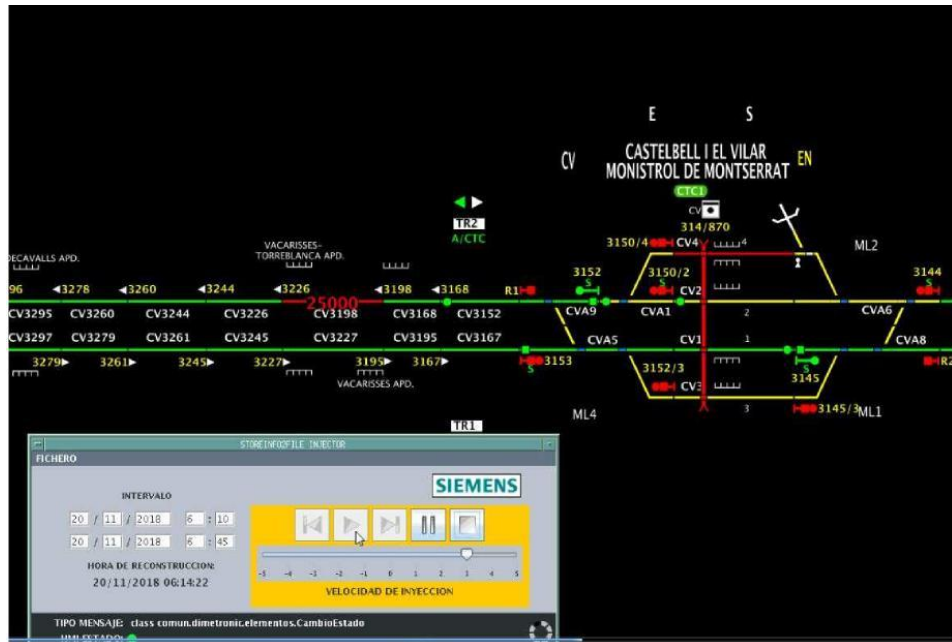
- A las 06:14:22 horas el tren 25000 ha liberado el circuito de vía CV3168 y sigue ocupando el circuito de vía CV3198, en el momento anterior al accidente.

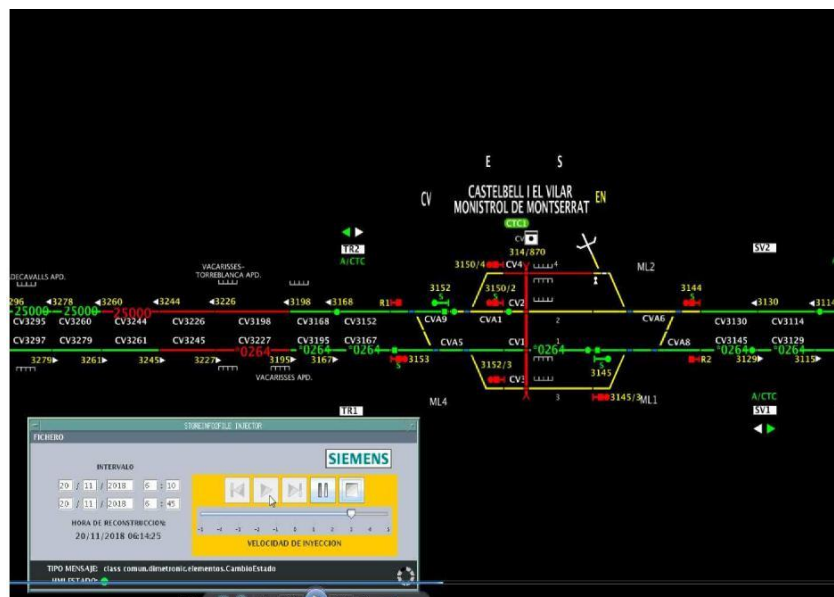
- A las 06:14:25 horas se ocupan los circuitos de vía CV3226 y CV3244 de la vía 2, y los CV3245 y CV3227 de la vía 1, además del CV3198 que es en el que permanece el tren 25000 (Este tren sigue en el CV3198, aunque su número haya avanzado al CV3226 y siguientes. Esto es debido al programa de software del CTC que numera los trenes. En el CV 3245 y siguientes se da una situación similar apareciendo una numeración que no se corresponde con la circulación de ningún tren). Se deduce que éste es el momento en el que se produce el accidente.

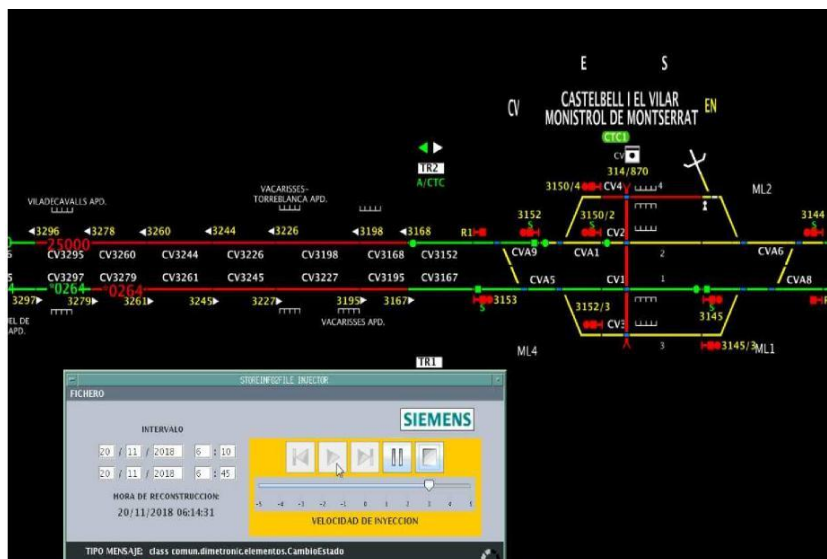
- A las 06:14:31 horas, además de los circuitos descritos en la captura anterior, quedan ocupados los CV3168, CV3260 y CV3295 (este último circuito de vía corresponde al CV3278 que figura en la Consigna A Nº 2928 del bloqueo de la línea) de la vía 2, y CV3279, CV3261 y CV3195 de la vía 1 del trayecto especificado en la primera captura de pantalla. También se ocupan los CV3114 y CV3129 de las vías 1 y 2 respectivamente del trayecto entre Castellbell i el Vilar y Sant Vicenç de Castellet.

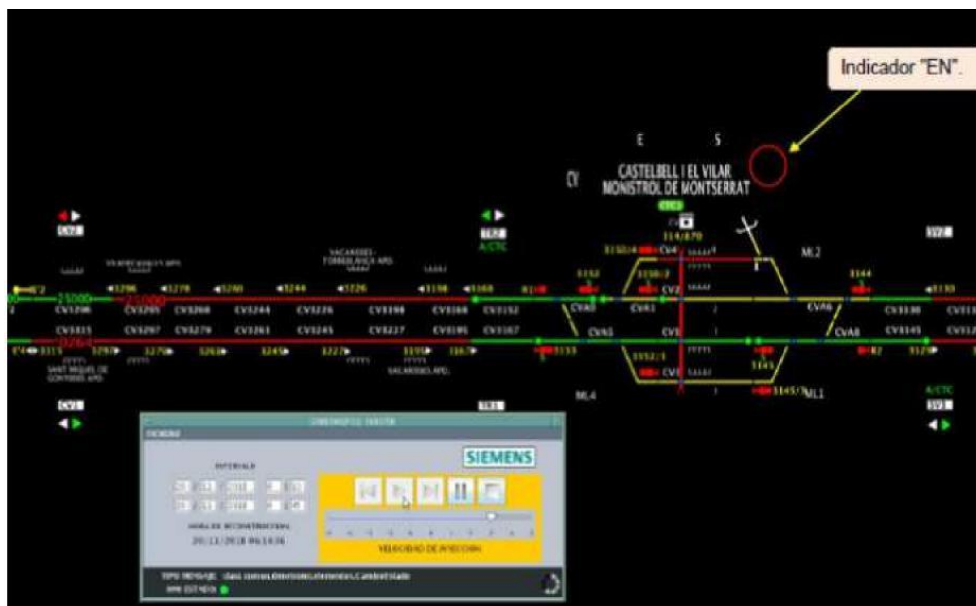
- A las 06:14:36 horas quedan ocupados también los CV3315 y CV3297 de la vía 1 entre Castellbell i el Vilar-Monistrol y Terrassa. Se observa que a partir de este momento el indicador "EN" de la estación de Castellbell i el Vilar-Monistrol pasa a dar su indicación de forma intermitente, dando a conocer que la alimentación del sistema está en red local por fallo de la línea de alimentación de alta.

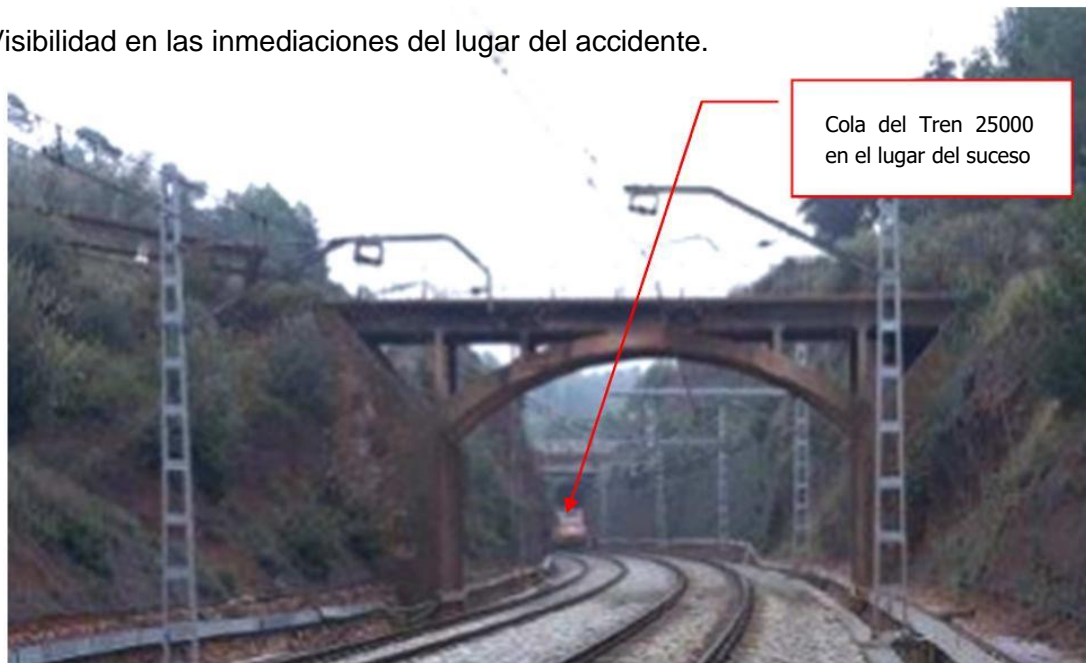
En la inspección visual del lugar del suceso realizada, por personal de la Gerencia de Área de Seguridad en la Circulación de Adif, el día que ocurre el suceso, se constata que la visibilidad del punto de colisión, en el sentido de circulación del tren, es de unos 150 metros.

Visibilidad en las inmediaciones del lugar del accidente.

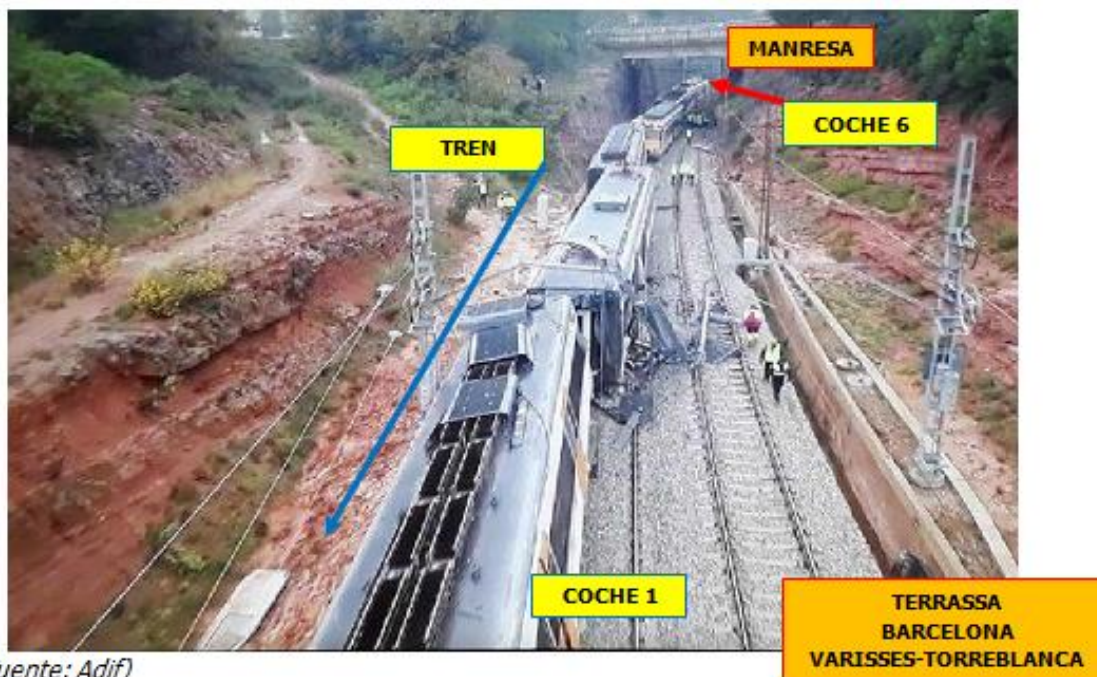
Vista general del tren 25000 tras el descarrilamiento. (Fuente: Adif)

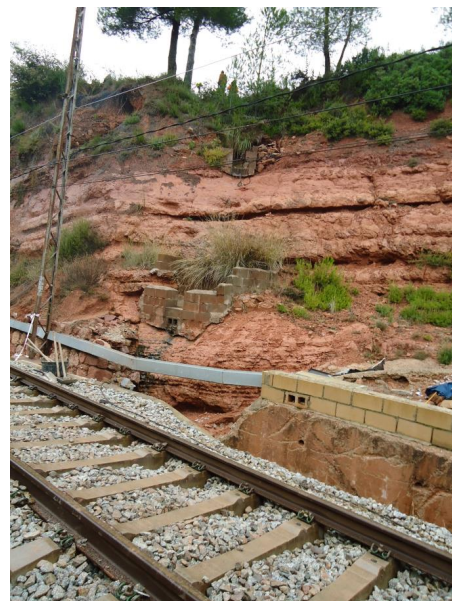
En los días puntuales de fuertes precipitaciones, las aguas de escorrentía que capta y conduce la cuneta de la carretera son evacuadas hacia el paso superior y al llegar a la arqueta situada próxima al paso superior, desbordan ésta y caen, por el lado derecho de la estructura, en el talud izquierdo de la trinchera a unos metros de la zona de muro desmoronada,

sumándose a las aguas que la mencionada cuneta recibe directamente de la zona.
