Comisión de Investigación de Accidentes Ferroviarios

INFORME FINAL DE LA CIAF (IF) 28/2019

Incidente ferroviario en la estación de Mataró (Barcelona),
ocurrido el 20 de abril de 2019.

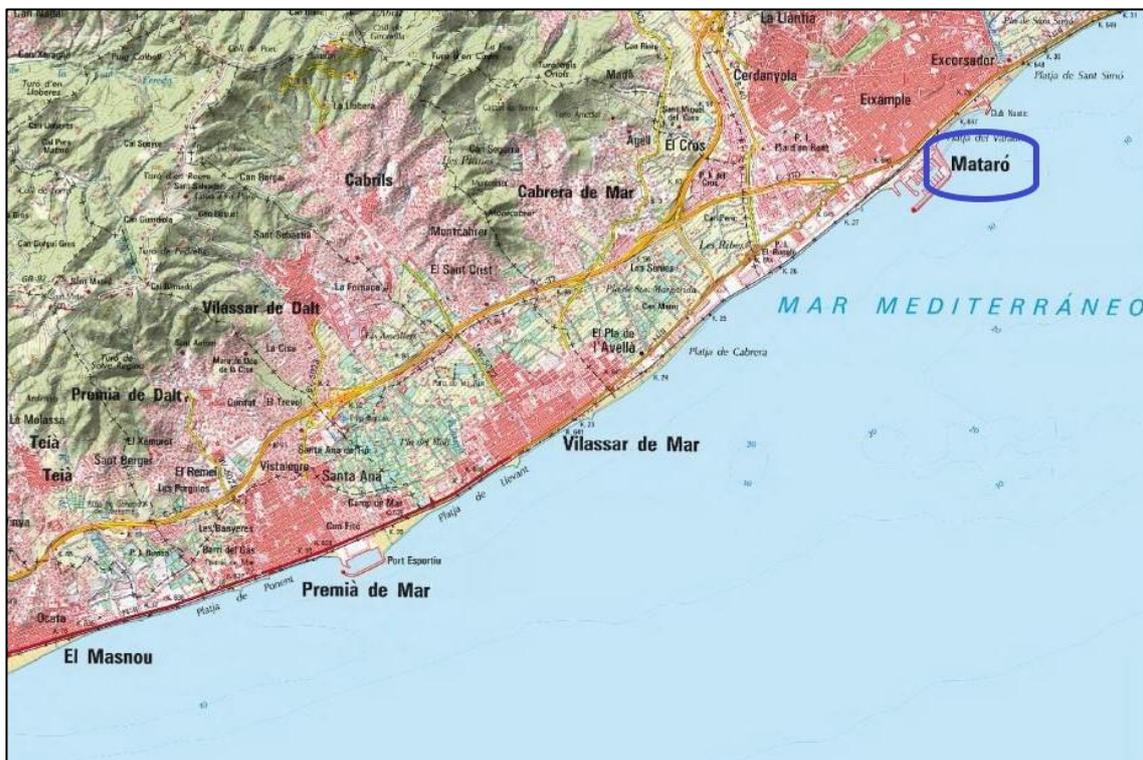
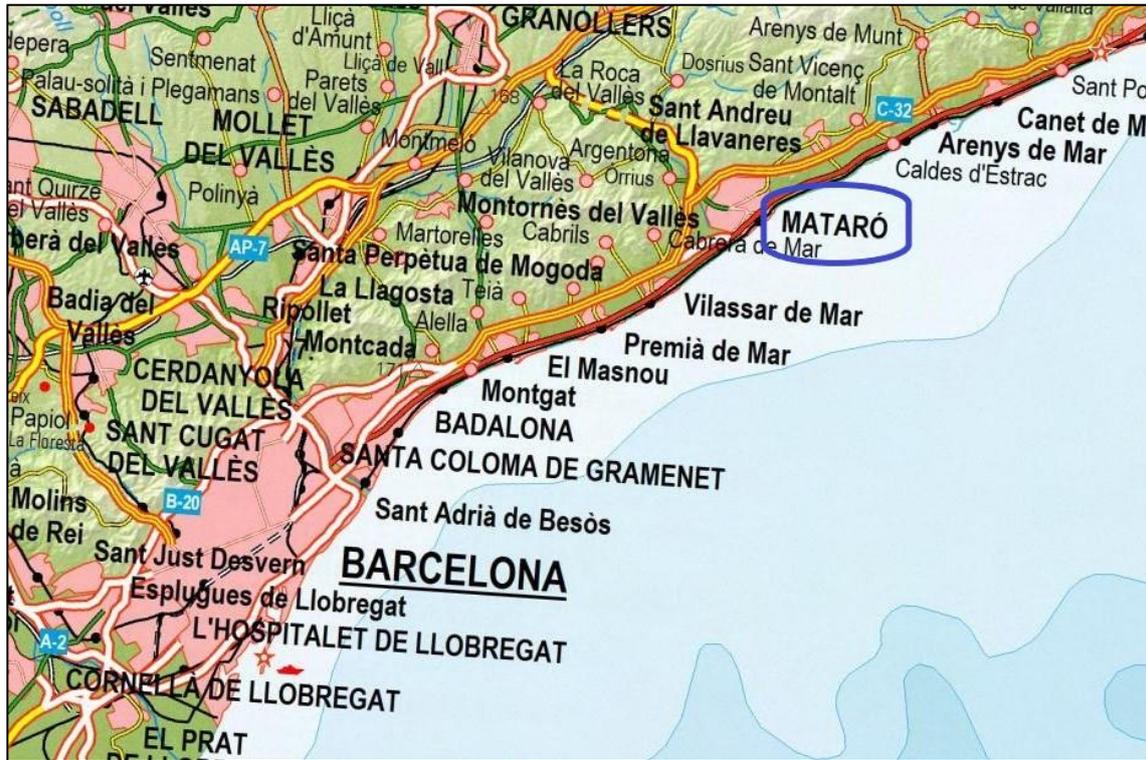
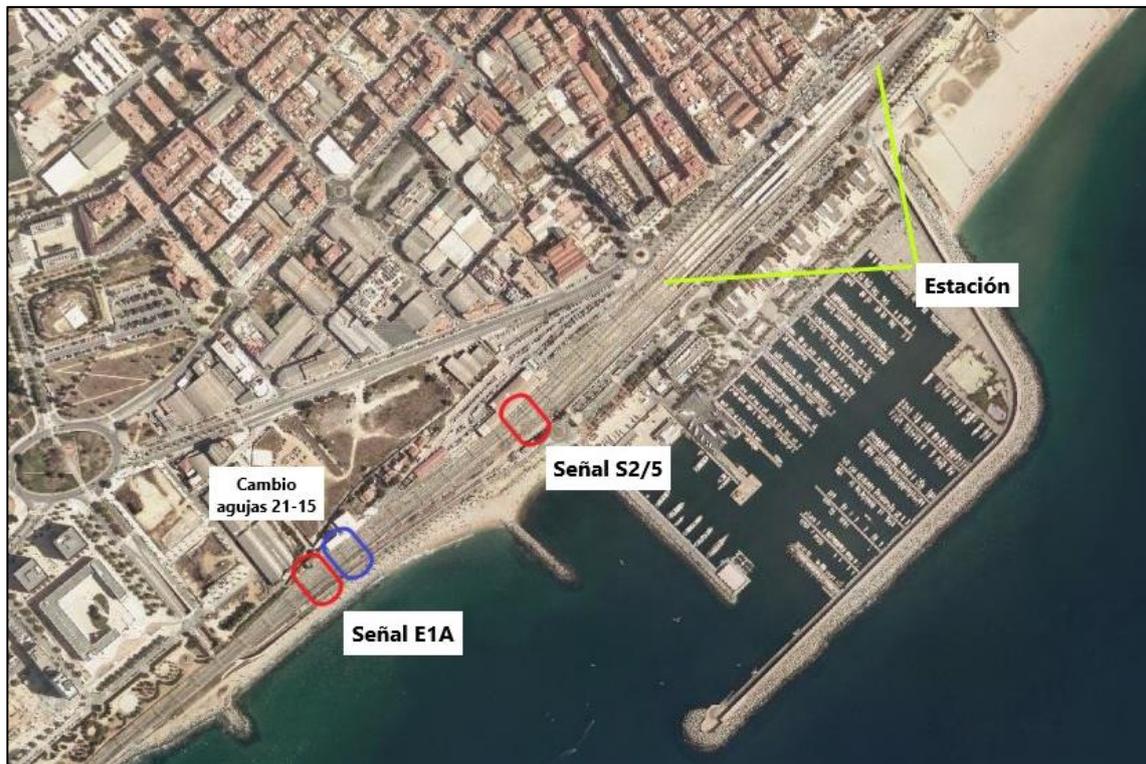
A continuación, se hace una breve descripción de la situación operativa en la que se encontraba la estación de Mataró en el momento de producirse el suceso, para una mejor comprensión de los hechos acontecidos.
