### **INFORME FINAL DE LA CIAF (IFC) 12/2019**

Accidente ferroviario ocurrido en el antiguo apeadero de  
Castellgalí (Barcelona), el 8 de febrero de 2019

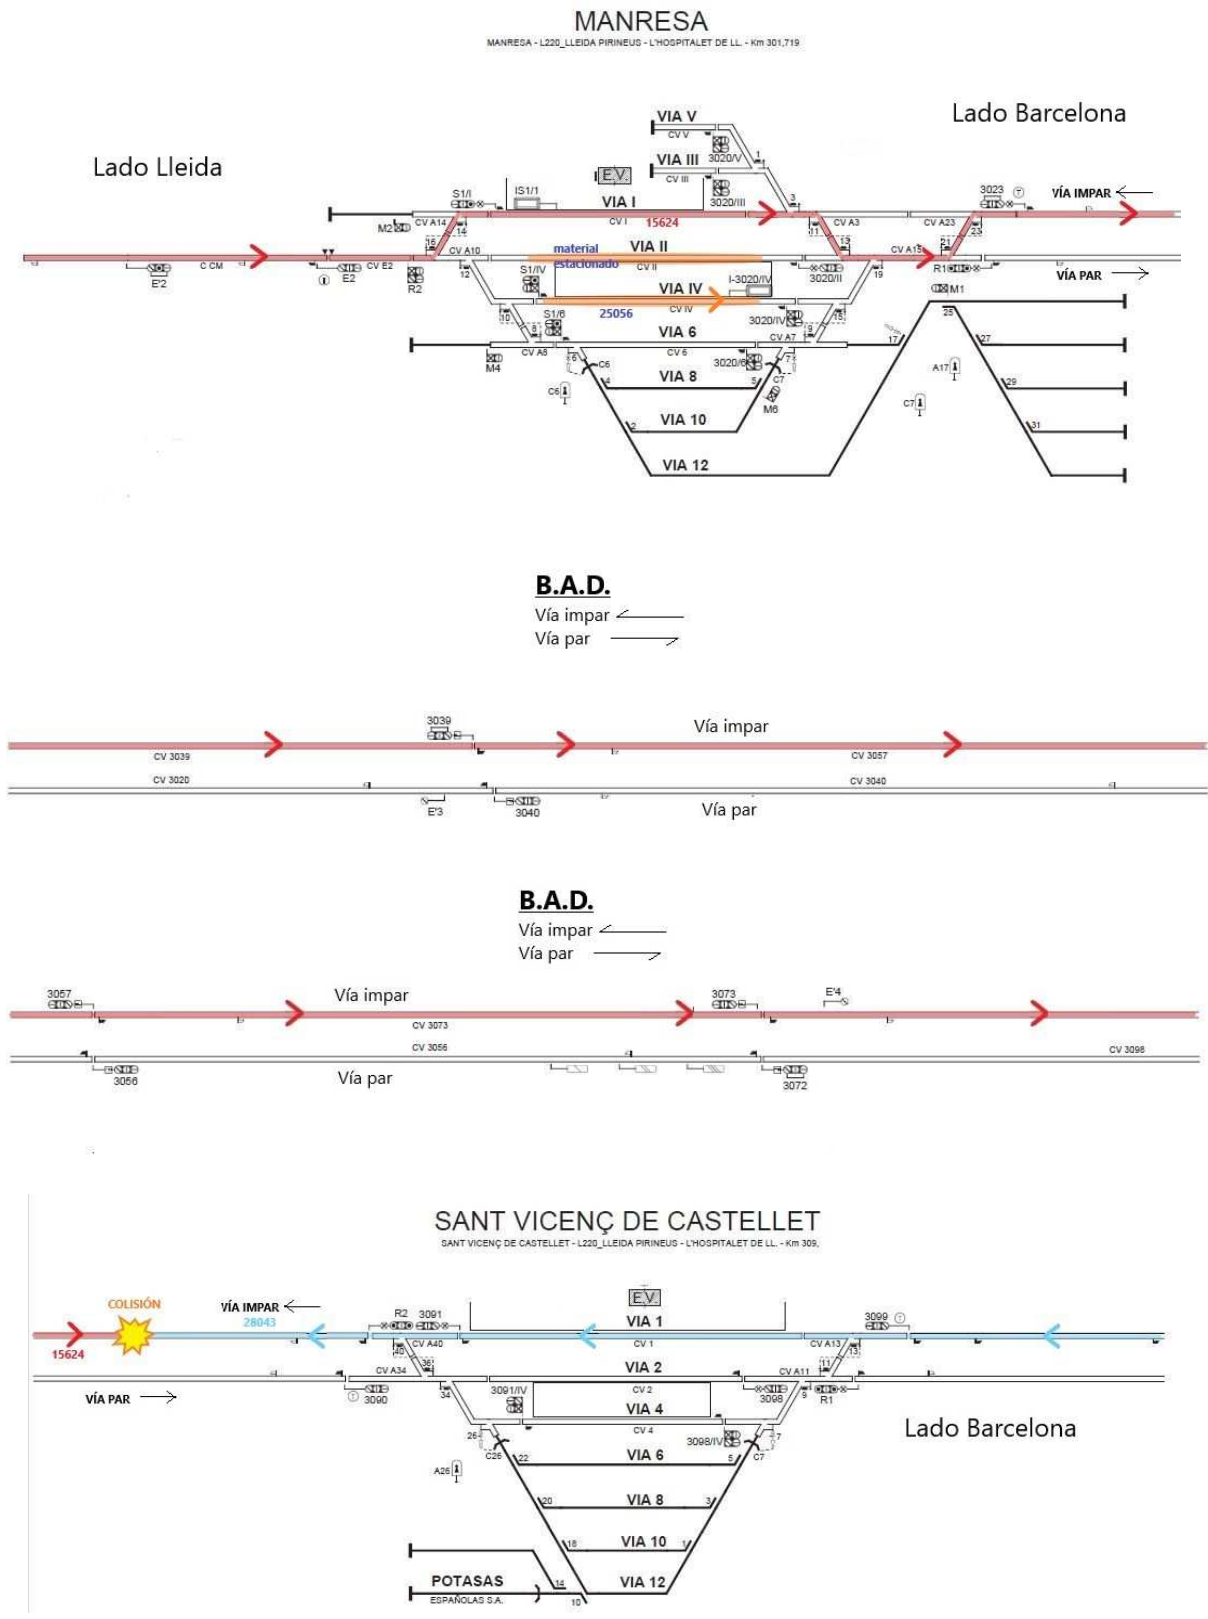
Figura 3: Esquema de la Consigna serie A: Bloqueo del tramo del accidente y de las estaciones contiguas, y trayectorias de los trenes involucrados en el accidente

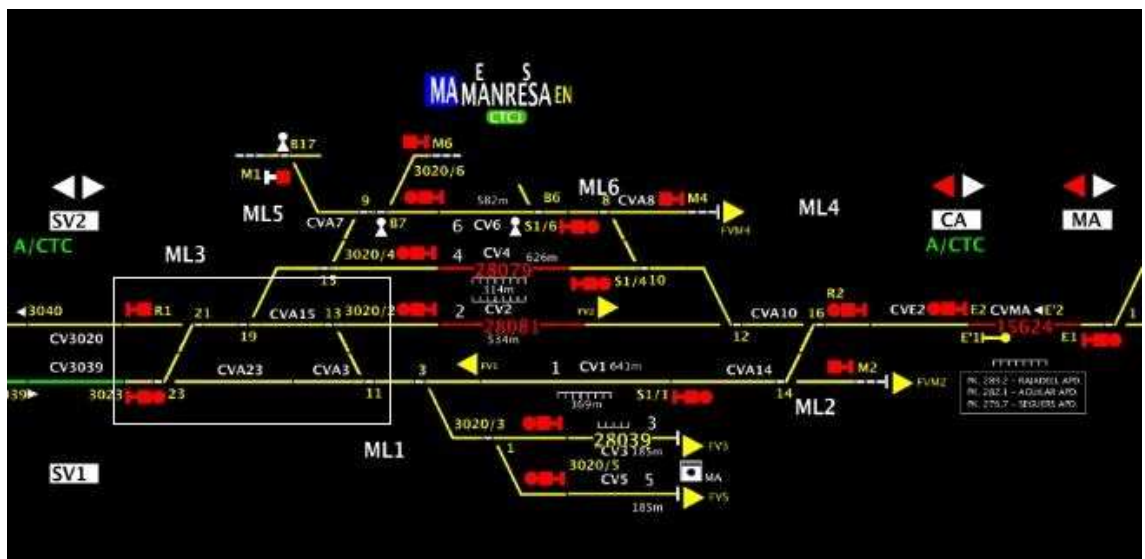
1. A las **18:00:18** los escapes 21/23 y 11/13 de la estación de Manresa, situados en el lado Barcelona de esta estación, se encuentran en posición invertida y normal respectivamente. Se aproxima a Manresa por el lado Lleida el tren 15624.

Figura 97: Videográfico de la estación de Manresa a las 18:00:18.

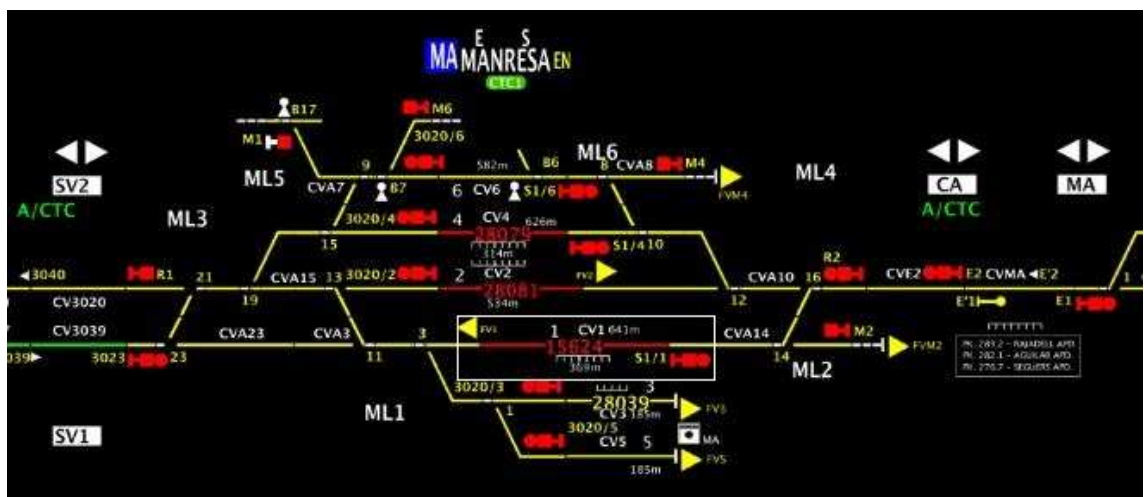
3. Desde las **18:06:05** el tren ya está ocupando únicamente el CV 1. Pocos segundos después el tren queda estacionado en vía 1.

Figura 11: Videográfico de la estación de Manresa a las 18:06:05

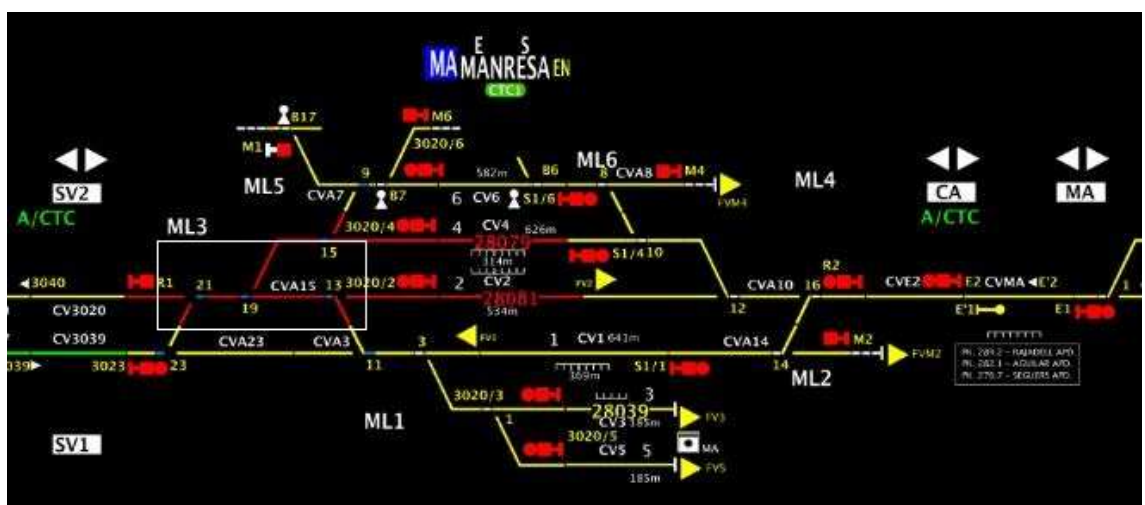
5. Seguidamente, a las 18:08:55 comienza a ocupar el CV A15 (siguiente al CV A3), que corresponde al inicio del escape 11/13. Desde las **18:09:08** ocupa únicamente el CV A15 (ya en vía par).

Figura 13: Videográfico de la estación de Manresa a las 18:08:55

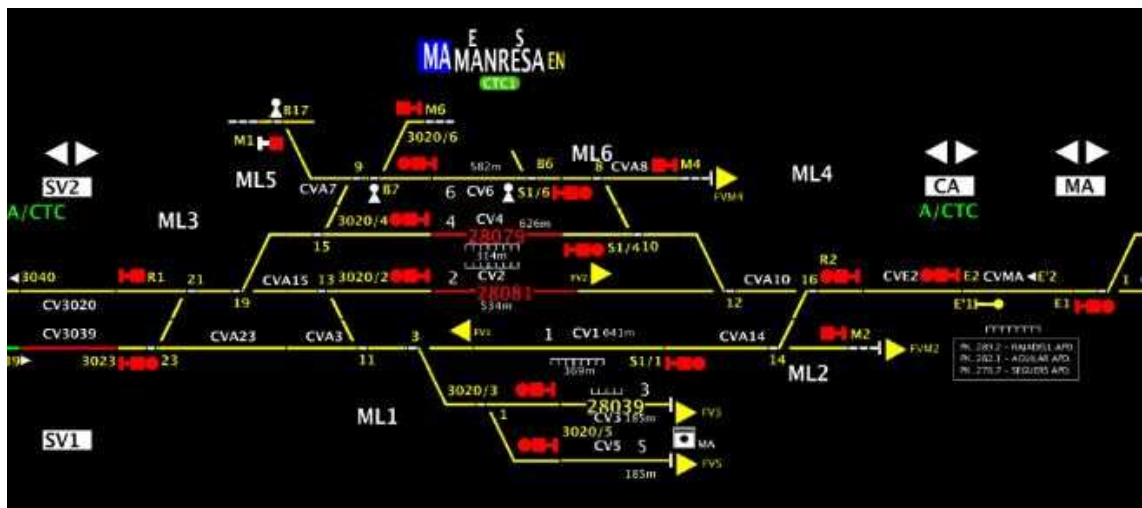
9. A las **18:10:26**, el escape 21/23 recupera la comprobación, y lo hace en posición normal.

Figura 17: Videográfico de la estación de Manresa a las 18:10:26

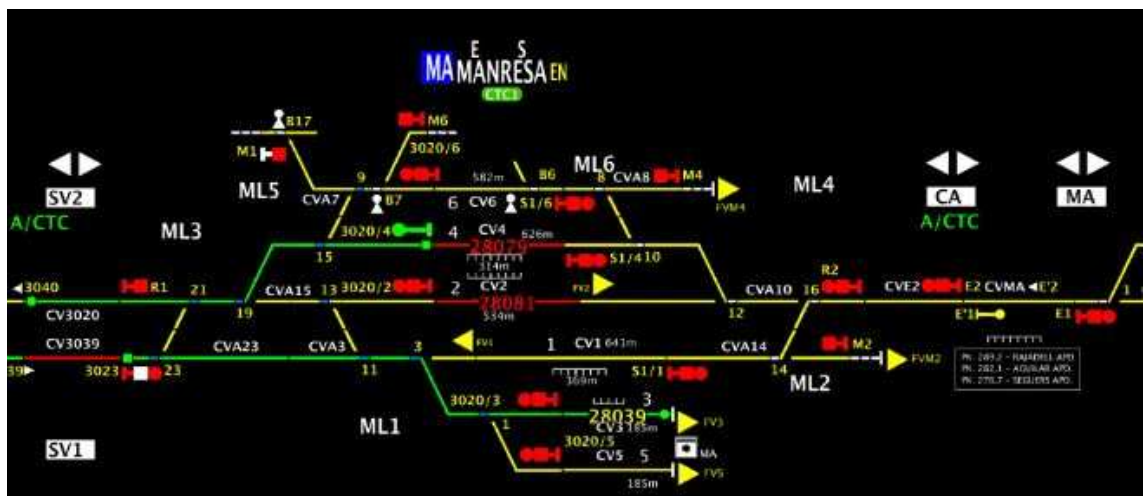
10. A las 18:10:30 se produce el enclavamiento del itinerario de entrada desde la vía impar a la vía 3 de Manresa, y el enclavamiento del itinerario de salida de vía 4 de Manresa hacia Barcelona (vía par) a las **18:10:33** (el itinerario aparece en verde). La señal 3023 de entrada a Manresa del lado de Barcelona está en indicación de rebase autorizado y la señal 3020/4 de salida de Manresa hacia Barcelona está en indicación de vía libre. El tren 15624 continua, sin numeración, ocupando el circuito de vía CV 3039 en la pantalla del CTC.

Figura 18: Videográfico de la estación de Manresa a las 18:10:33

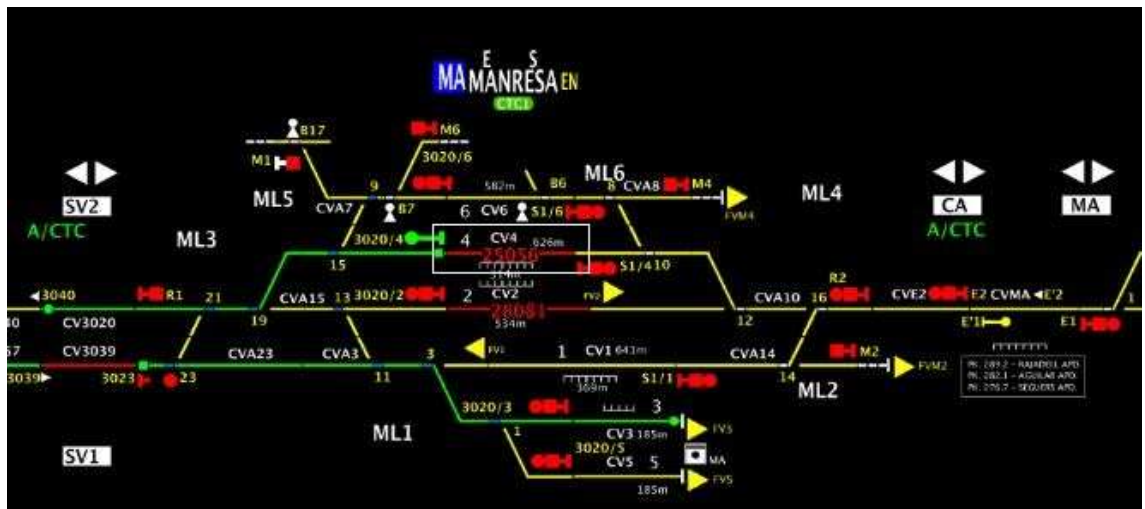
11. El tren que se encuentra ocupando la vía 4 pasa a numerarse a las **18:12:07** como 25056, ya que va a realizar ese servicio.

Figura 19: Videográfico de la estación de Manresa a las 18:12:07

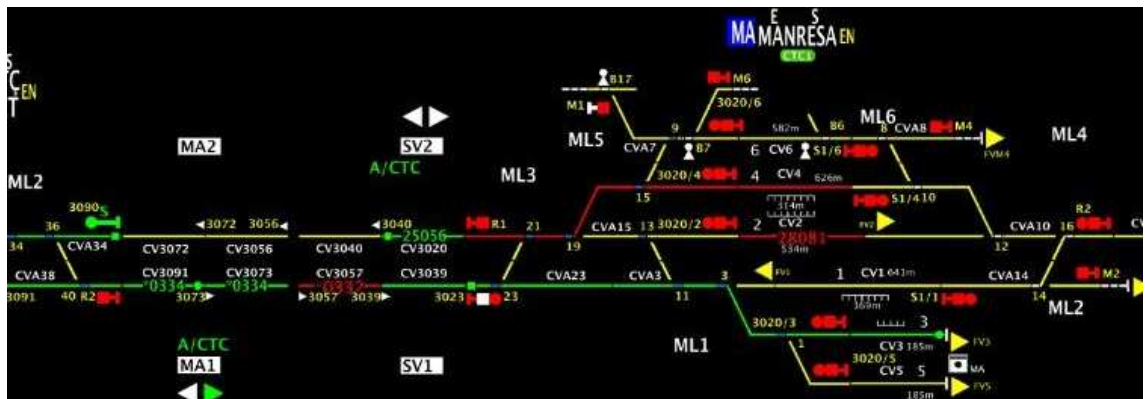
13. Por su parte, el tren 25056 inicia su salida de vía 4, a las **18:13:40** con la señal 3020/4 (de salida de vía 4) en indicación de vía libre (como se puede comprobar en la figura anterior), lo que realiza 5 minutos y 7 segundos después de iniciar su salida el tren 15624.

Figura 21: Videográfico de la estación de Manresa y el tramo del accidente a las 18:13:40

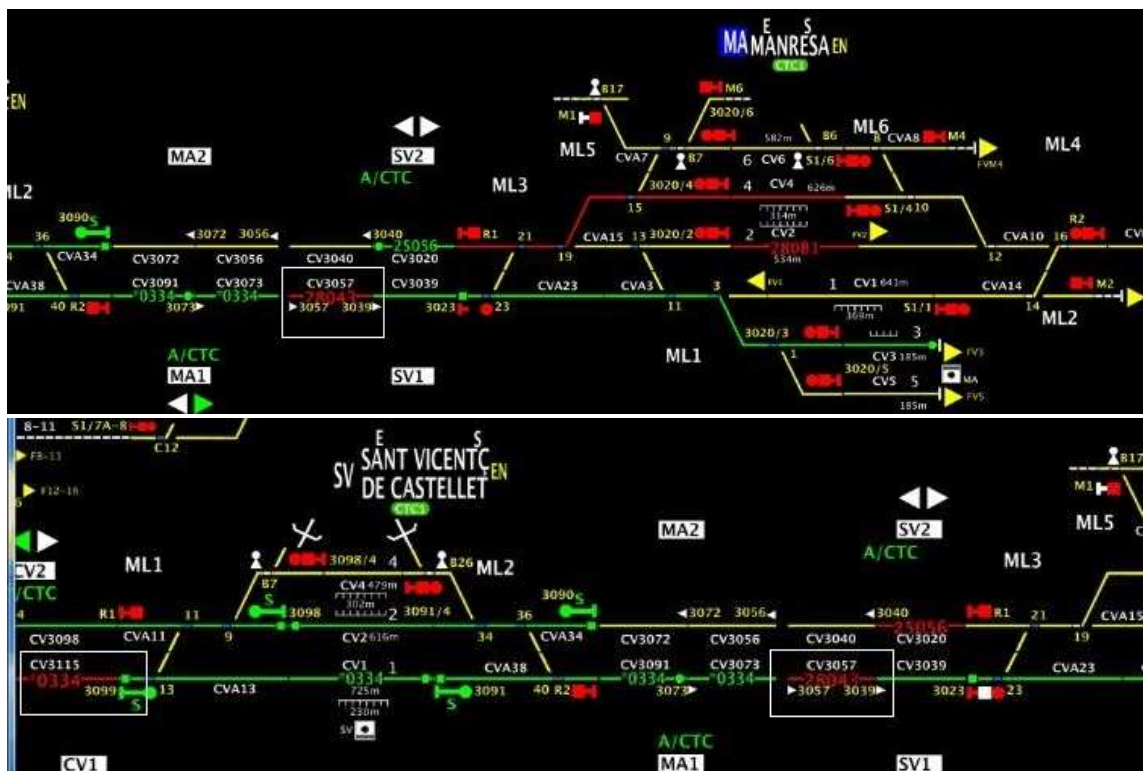
14. A las **18:13:43**, la RC CTC (Responsable de Circulación del CTC) numera manualmente al tren 15624, que continúa ocupando el CV 3057 con la numeración \*0332 (hasta ese momento): le asigna el número 28043 (de modo que el “auténtico” 28043 pierde en ese momento su número, y el sistema le asigna de manera automática el \*0334).

Figura 22: Videográficos de las estaciones de Manresa a las 18:13:43, y de Sant Vicenç de Castellet a las 18:14:43

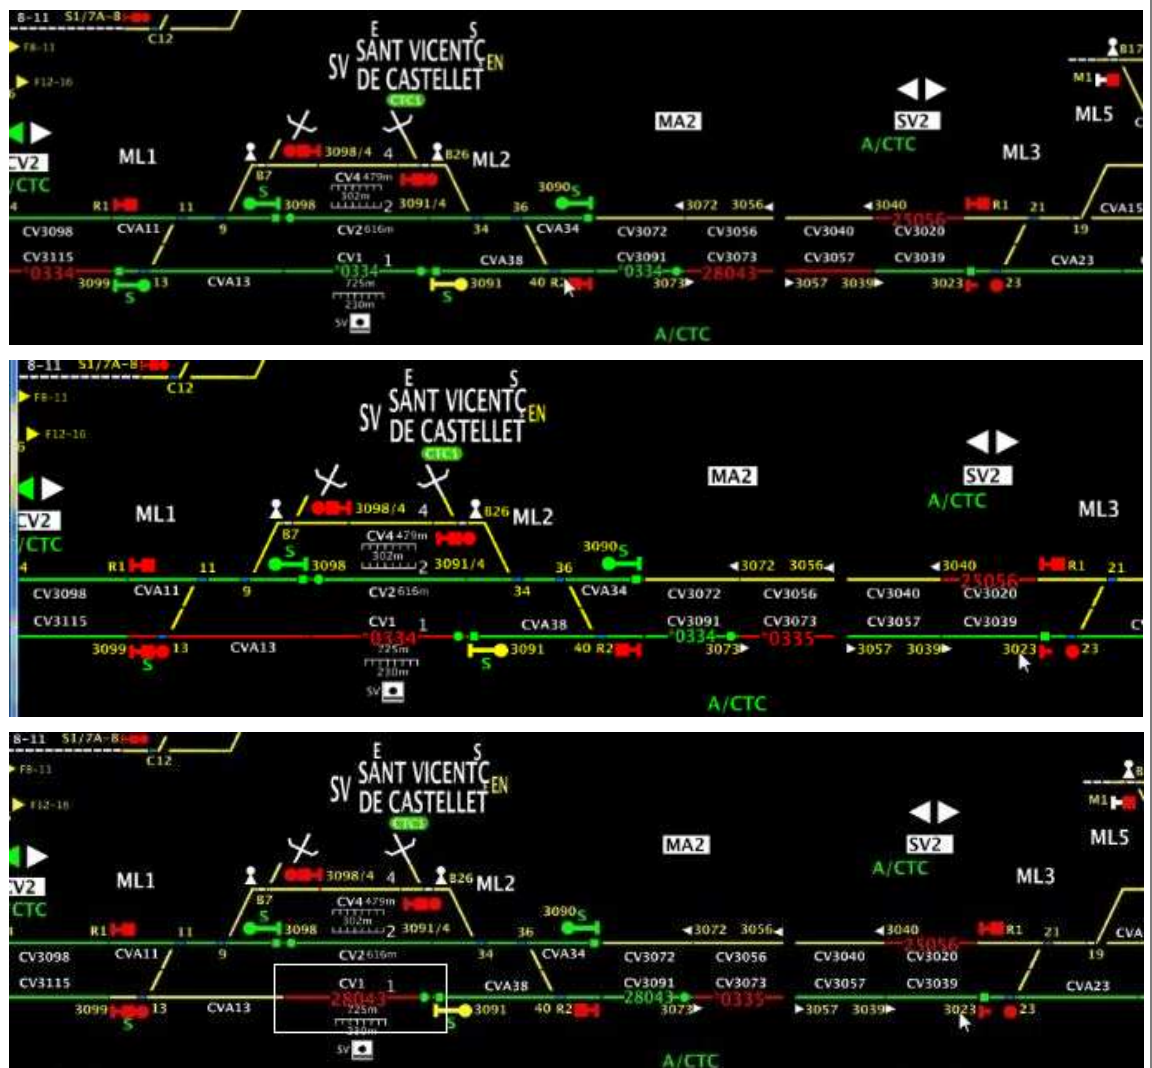
15. Se produce una conversación (a las 18:15:20) entre la RC CTC y la maquinista del tren 28043, en la que ésta aclara su posición y la RC CTC deduce que lo que acaba de renumerar como 28043 es una falsa ocupación de circuito de vía (aunque realmente es el tren 15624 circulando a contravía indebidamente, y por eso el CTC automáticamente le dio un número de tren no identificado). A las **18:16:04** el tren 28043 (con el número \*0334) llega a la señal de entrada de Sant Vicenç de Castellet, que se encuentra en indicación de vía libre. En ese momento la señal de salida ha pasado a anuncio de parada (esto es una secuencia irregular en esa señal). A las **18:16:20** el tren 15624 pierde de nuevo la numeración y el sistema pasa a denominarlo \*0335, y a las **18:16:29** el tren 28043 recupera su verdadera numeración.

Figura 23: Videográfico del tramo del accidente y de la estación de Sant Vicenç de Castellet a las 18:16:04, las 18:16:20 y 18:16:29 respectivamente

como fue el cambio de la indicación de la señal de salida de San Vicenç, se ha podido comprobar que cuando ocurrió estaba lo suficientemente lejos como para no poderlo apreciar (apartados 3.4.1 figura 23, 3.4.4 y 3.5.2 conversación C-5).

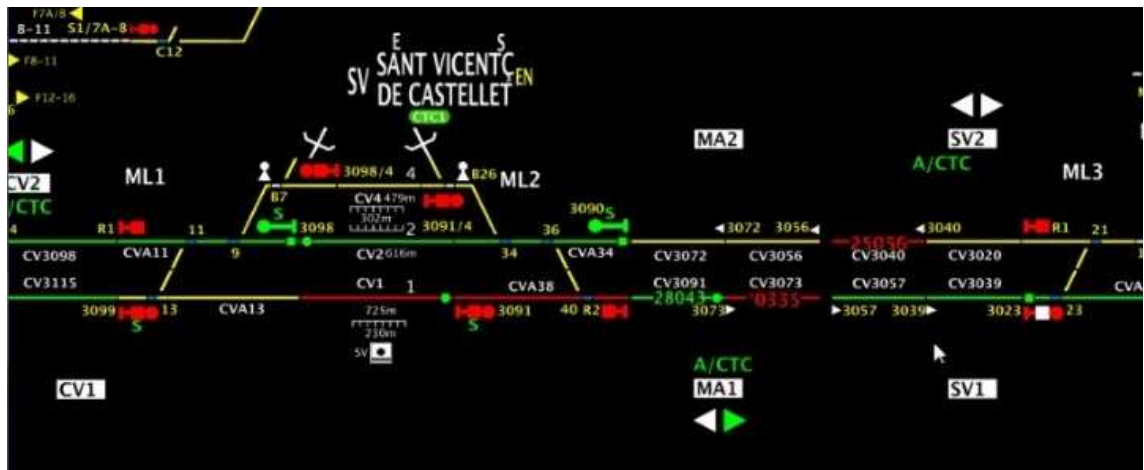
16. A las **18:18:03**, tras la parada comercial en la estación de Sant Vicenç de Castellet, el tren 28043 ocupa el circuito de los cambios de salida (CV A38<sup>8</sup>), al emprender la marcha con la señal de salida 3091 en indicación de anuncio de parada (amarillo).

Figura 24: Videográfico del tramo del accidente y de la estación de Sant Vicenç de Castellet a las 18:18:03

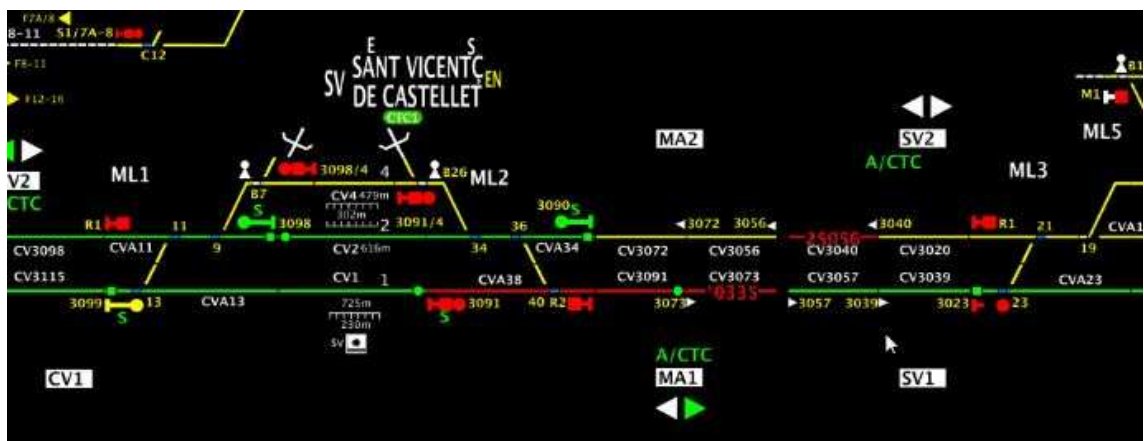
17. A las **18:18:15** el tren 28043 entra en el CV 3091, circuito de vía en el que produce el accidente.

Figura 25: Videográfico del tramo del accidente y de la estación de Sant Vicenç de Castellet a las 18:18:15

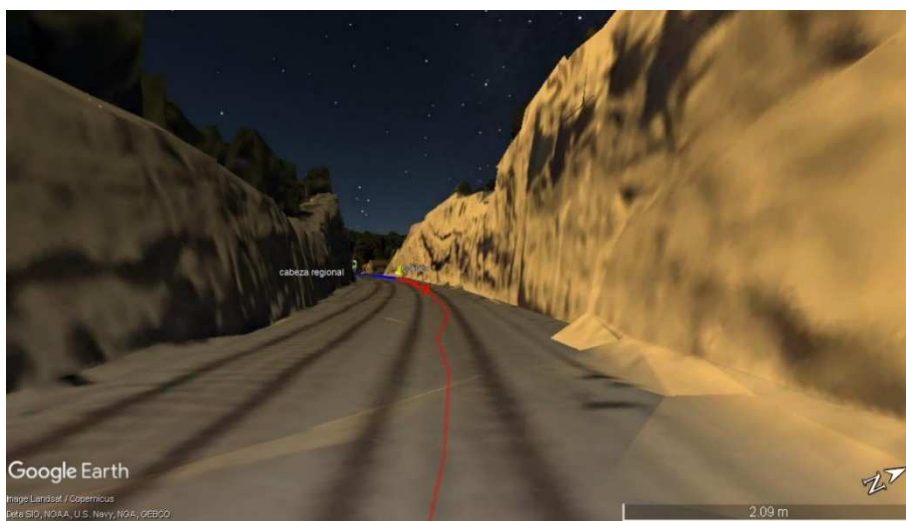
Figura 27: Reconstrucción de lo que vería la maquinista del tren 28043 en el momento de avistar el tren 15624 (fuente: GoogleEarth)

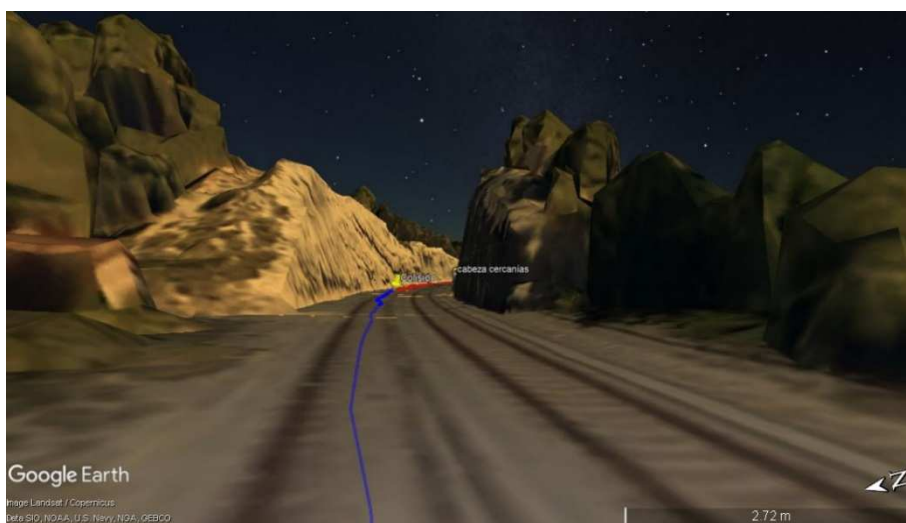
Figura 28: Reconstrucción de lo que vería el maquinista del tren 15624 en el momento de avistar el tren 28043 (fuente: GoogleEarth)

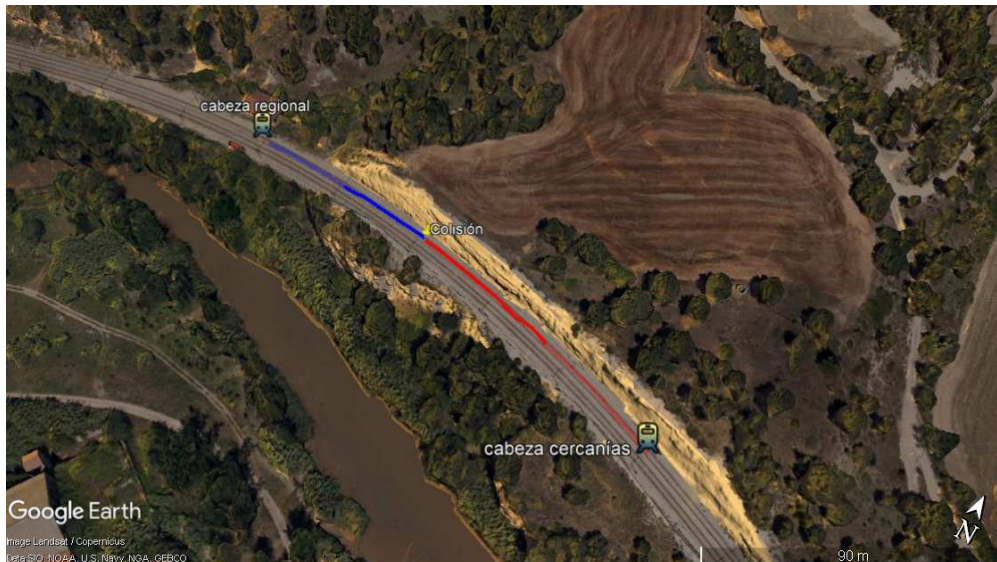
*Figura 29: Croquis de las posiciones de los trenes 15624 y 28043 en el momento en el que llegan a verse, antes de la colisión (fuente: GoogleEarth)*

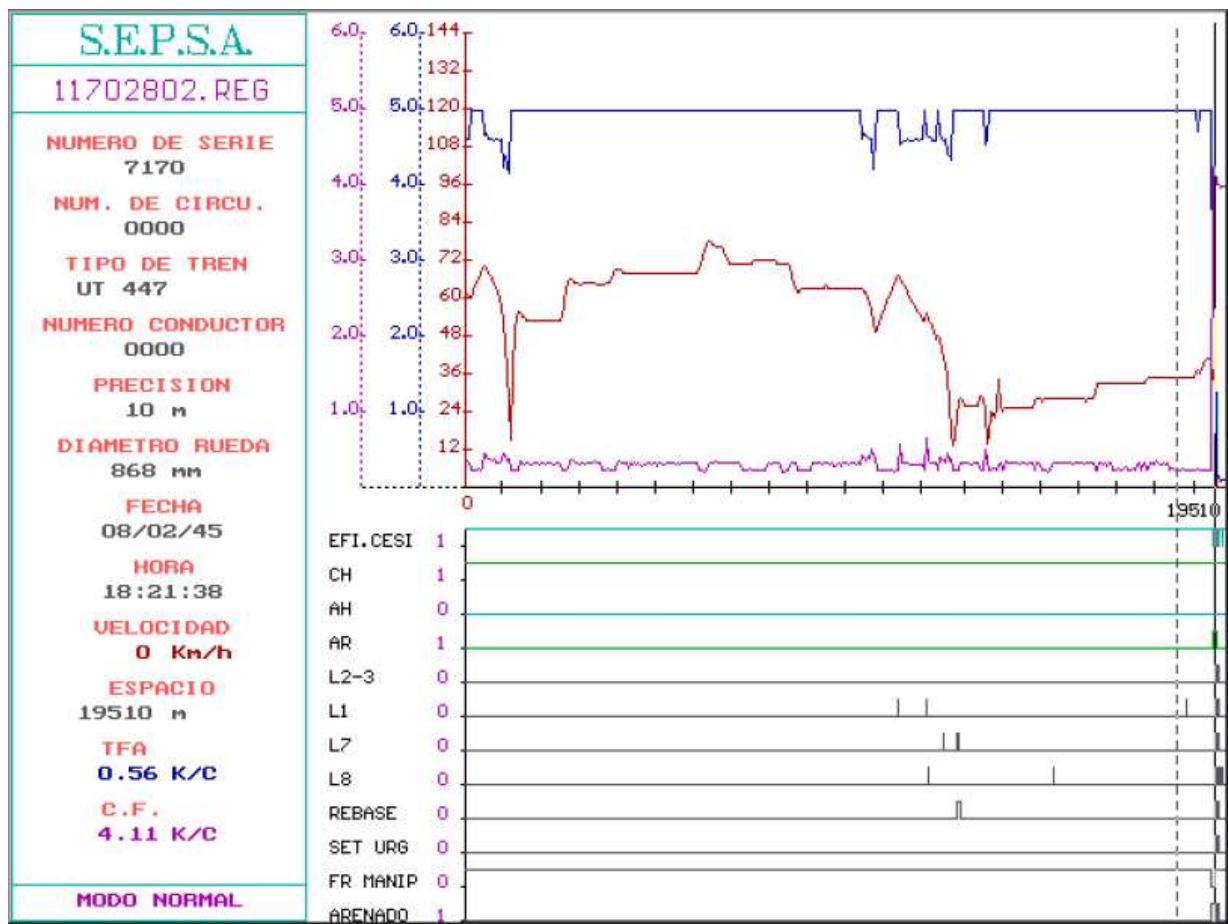
Figura 30: Gráfica de velocidades proporcionadas por el registrador del tren 15624 en los minutos previos al accidente

El desfase horario con el CTC ha sido corregido tomando como referencia el paso por la baliza de la señal de entrada E2 a la estación de Manresa por el lado Lleida (que aparece en el registro a las 18:07:08), que corresponde a la ocupación del circuito de vía CV E2 (a las 18:05:07 según los registros

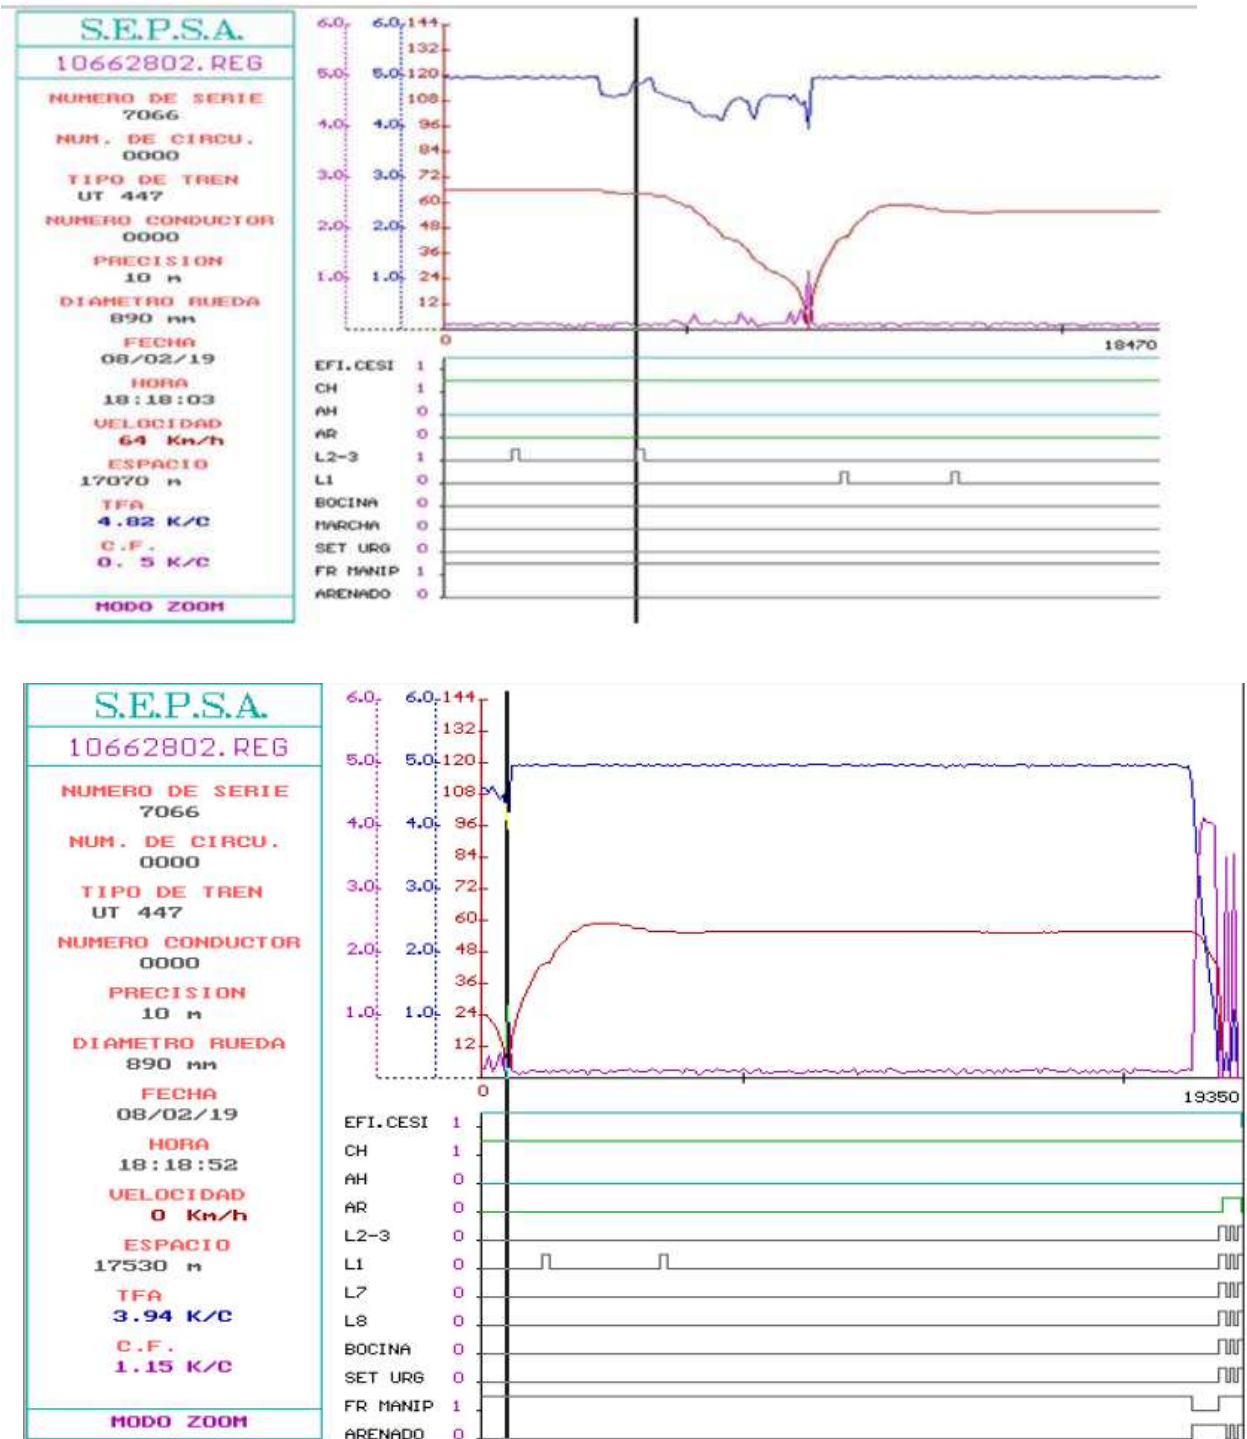
Figura 32: Gráficas de velocidades proporcionadas por el registrador del tren 28043 en los minutos previos al accidente

El desajuste horario entre él y el CTC ha sido corregido tomando como referencia el paso por la baliza de pie de la señal de salida 3091 de la estación de Sant Vicenç de Castellet por el lado Lleida (que aparece en el registro a las 18:20:01), y que se corresponde con la ocupación del circuito de vía CV A14 (a las 18:18:03 según los registros del CTC). **El desajuste es, por lo tanto, de 1 minuto y 58 segundos**, que deberán ser restados a las horas indicadas en los registros.

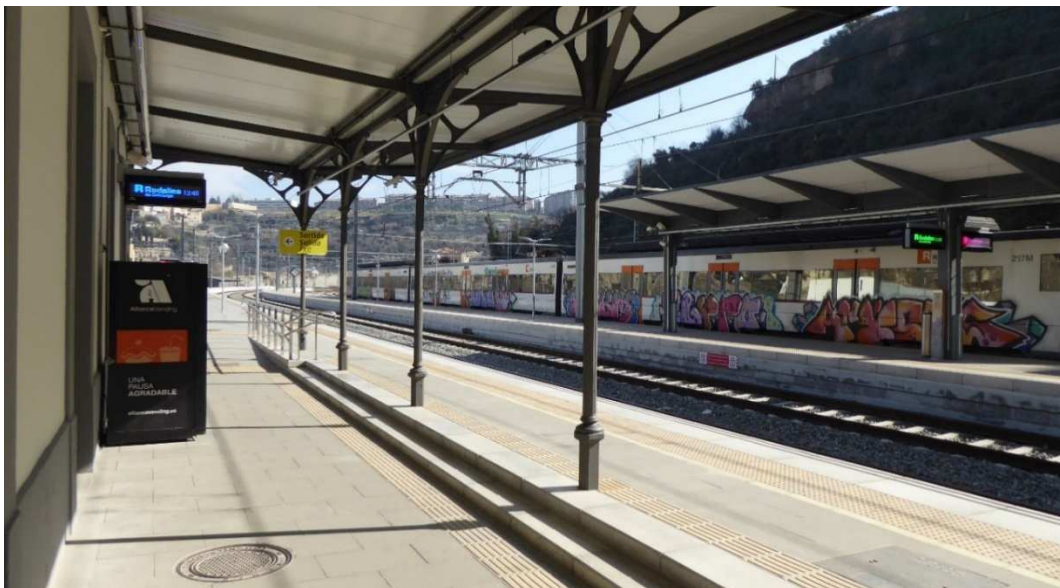
*Figura 38: vista de la salida de la estación de Manresa hacia Barcelona, desde la entrada del gabinete de circulación*

Como se ve en la foto de la figura 38, no se puede comprobar fácilmente la apertura de las señales de salida por el lado Barcelona desde el gabinete de circulación. Las de las vías 3, 4, 5 y 6 son señales bajas que quedan ocultas por el material estacionado, los andenes o el propio edificio (las de vía 3 y 5). La de la vía 2 se encuentra a gran distancia, en la curva a derechas que se ve en la imagen, ocultada

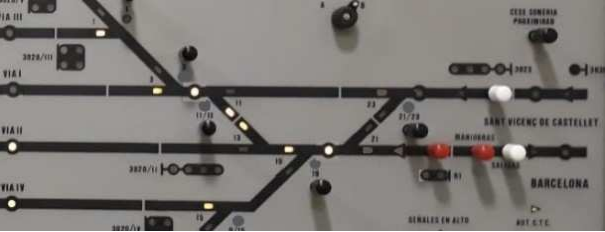
18:08:55			<p><i>El tren 15624 comienza a ocupar el CV A15, que corresponde a los cambios de entrada de vía par: EL ESCAPE 21/23 SIGUE SIN DAR COMPROBACIÓN Y LA SEÑAL R1 APARECE EN EL CTC COMO "EN ROJO":</i></p>

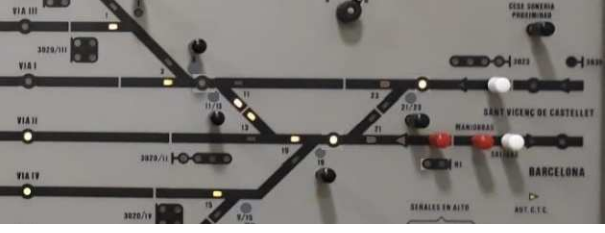
18:09:47		<p>El RC Manresa atiende otras varias tareas.</p>	<p><i>El tren 15624 entra, EN CONTRA DE LO PREVISTO, en el CV A23 (escape a la vía impar): EL ESCAPE 21/23 SIGUE SIN DAR COMPROBACIÓN:</i></p>

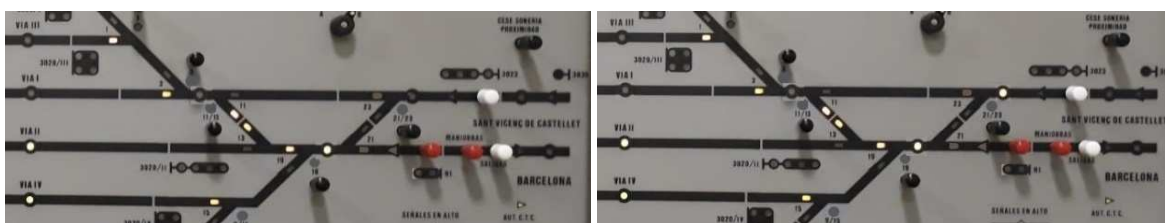
En su salida de Manresa, el tren 15624 debería haber ocupado, el circuito de vía del desvío 21 (CV A15) y seguidamente el primer circuito de la vía par (CV 3020). No obstante, al ser desviado de manera imprevista en el escape 21/23, tras el CV A15 ocupó el circuito desvío 23 (CV A23) y luego el siguiente circuito de la vía impar (CV 3039). El CV A23 tiene un visor de comprobación en el Cuadro de Mando de Manresa. No obstante, el RC de Manresa no se percató de esto.

Según sus declaraciones (apartado 3.1.5), el RC de Manresa afirma que vio la ocupación del circuito CV A3 (agujas 3 y 11) y la del circuito CV A15 (agujas 13, 15 y 21), que según los registros empezó a las 18:08:55. Después desvió su atención al ordenador porque debía preparar la salida del tren 25056. No pudo ver entonces la ocupación del CV A23 (que empezó a las 18:09:47), lo que sitúa el momento en que dejó de mirar al cuadro entre las 18:08:55 y las 18:09:47. Observando su puesto (figura 40, apartado 3.6.2) se advierte que el RC debe sentarse para consultar el ordenador (con la información sobre trenes), para rellenar los libros de telefonemas y paso de trenes, y también para utilizar la terminal de telefonía automática, lo que hace que momentáneamente tenga que perder de vista el cuadro (que queda situado en una posición elevada y retrasada respecto a él). En el tiempo durante el que estuviese atendiendo al ordenador el RC pudo no ver la ocupación simultánea de los circuitos CV A15 (correcto) y CV A23 (equivocado), lo que hubiese desvelado inmediatamente que el tren estaba pasando por el escape 21/23 en posición invertida. Esto sucedió entre las 18:09:47 y las 18:09:59.

*Figura 45: reconstrucción de las indicaciones mostradas en el Cuadro de Mando de Manresa, entre las 18:09:08 y las 18:09:47 (izquierda), y entre esa hora y las 18:09:59 (derecha)*

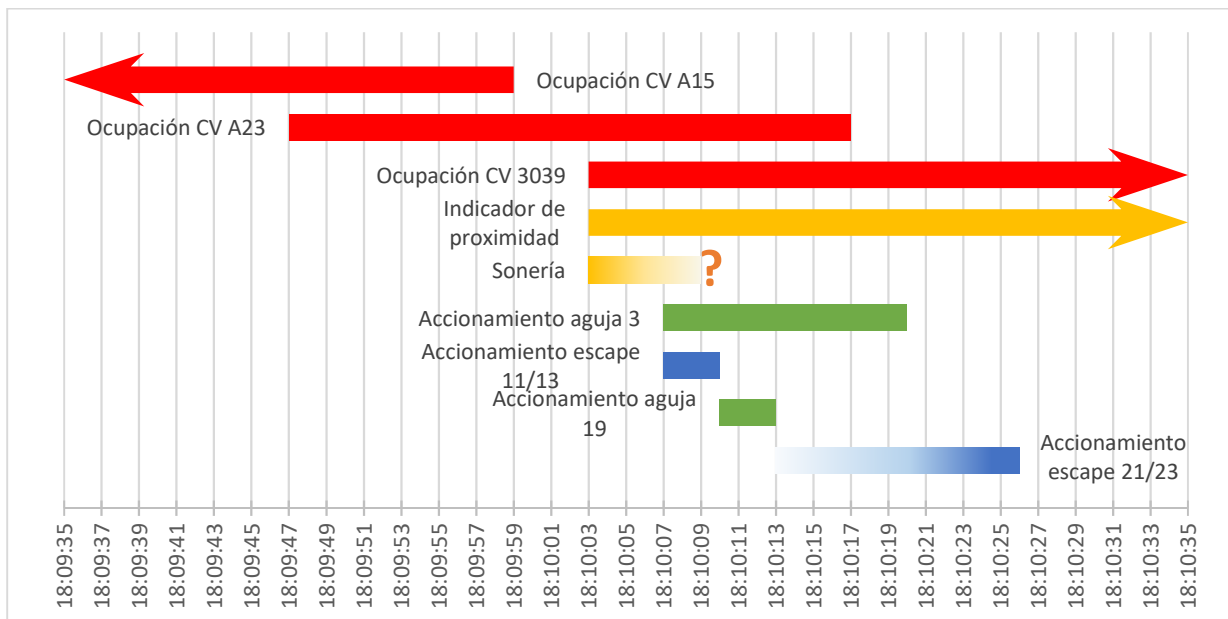
Figura 46: esquema de actuaciones en el Cuadro de Mando de Manresa tras la salida del tren 15624

Las barras rojas indican el tiempo en el que estuvieron ocupados los diferentes circuitos de vía. Las barras naranjas muestran la activación de los indicadores de proximidad (que en circunstancias normales advierten de la llegada de un tren por el lado de Sant Vicenç de Castellet): la barra superior indica el encendido de la señal triangular del Cuadro de Mando (ver figura 42 en el apartado 3.6.2), que de acuerdo con el funcionamiento del cuadro, se tuvo que iniciar con la ocupación del CV 3039 y tuvo que finalizar con la desocupación del CV 3057 (a las 18:16:08). La barra inferior muestra la activación de la sonería de proximidad al ocuparse el circuito CV 3039: su inicio es conocido (18:10:03), pero no se sabe en qué momento fue desactivada (por eso la interrogación). Las barras verdes y azules muestran el movimiento de las distintas agujas y escapes accionados, según se recogen en el videográfico, desde el momento en el que pierden comprobación hasta que la recuperan, quedando enclavados. En el caso del escape 21/23 estaba sin comprobación desde mucho antes (como se ha explicado anteriormente), por lo que aunque sí se sabe cuándo recuperó comprobación (18:10:26), no se sabe en qué momento fue accionado (por eso se muestra una barra de color difuso). En cualquier caso, por enclavamiento, tendría que ser accionado después de que el CV A23 quedase liberado, lo que ocurrió a las 18:10:17.

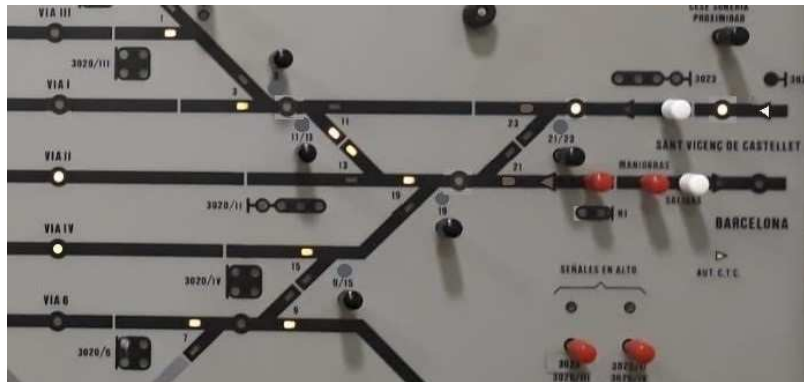
Este sería el aspecto que mostraría el Cuadro de Mando en ese momento, al activarse la sonería:

Figura 47: reconstrucción de las indicaciones mostradas en el Cuadro de Mando de Manresa, entre las 18:10:03 y las 18:10:17

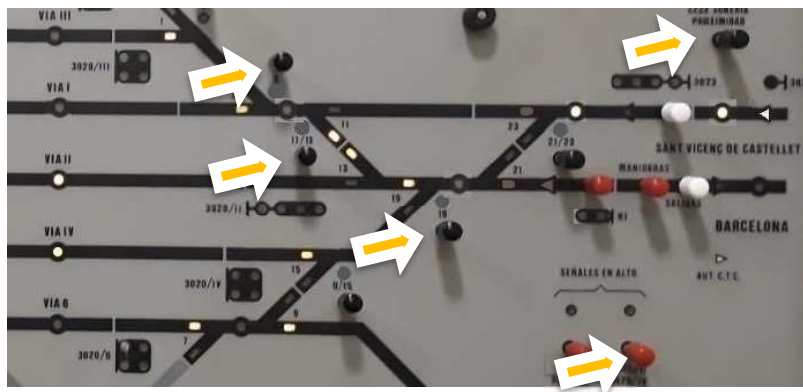
Ambos circuitos estuvieron ocupados simultáneamente durante 14 segundos, y en ese tiempo, según el registro, el RC accionó los desvíos 3, 19 y el escape 11/13 (ver apartado 3.4.1, momentos 7 y 8), e hizo cesar la sonería. Los pulsadores accionados se marcan con flechas en la siguiente imagen:

Figura 48: reconstrucción de los pulsadores que debieron ser accionados en el Cuadro de Mando de Manresa, entre las 18:10:08 y las 18:10:17

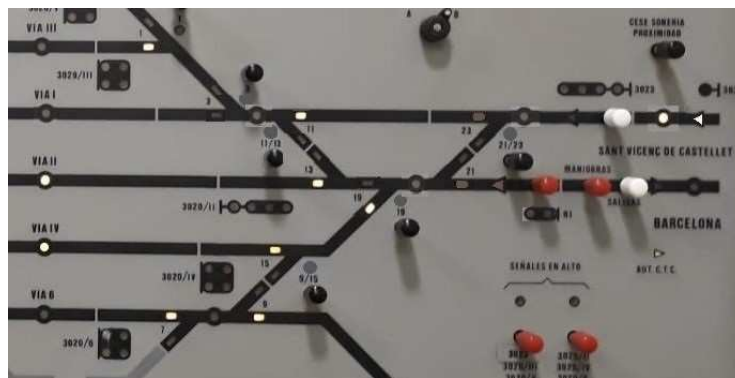
Cuando se desocupa el CV A23 han transcurrido 14 segundos desde la activación de la sonería, y en ese tiempo el RC ha accionado varios desvíos sin darse cuenta de que el indicador del CV A23 estaba encendido. Tras la desocupación del CV A23, transcurren 11 segundos hasta que el escape 21/23 recupera comprobación, a las 18:10:26 (en posición normal, que es la que *se suponía que debía tener* tras la salida del 15624). El aspecto del cuadro en el momento de liberarse el CV A23 (18:10:17) debía ser éste:

Figura 49: reconstrucción de las indicaciones mostradas en el Cuadro de Mando de Manresa, entre las 18:10:17 y las 18:10:30

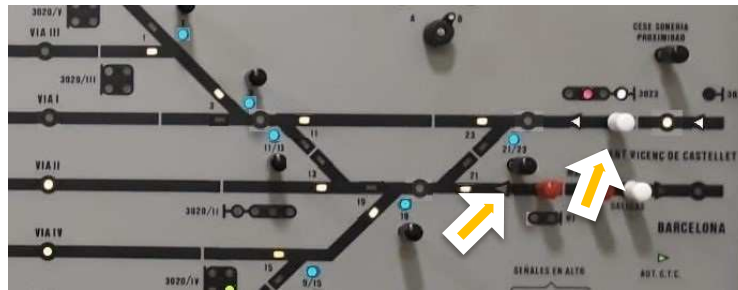
Tras la comprobación del escape 21/23 se abre la señal de entrada 3023 (como rebase autorizado) y el itinerario queda enclavado (ver apartado 3.4.1, momento 10). Se encienden en el cuadro los indicadores azules de enclavamiento, los de la señal y el indicador triangular que indica el sentido del itinerario (bajo la señal, a la izquierda del pulsador):

*Figura 50: reconstrucción los pulsadores que debieron ser accionados en el Cuadro de Mando de Manresa, entre las 18:10:17 y las 18:10:30 (y aspecto final de los indicadores tras esos accionamientos: itinerarios enclavados y señal de entrada abierta, 18:10:33)*
