INFORME FINAL DE LA CIAF (IFC) 19/2020

Incidente ferroviario ocurrido en la estación de Xeraco (Valencia),
el 4 de marzo de 2020

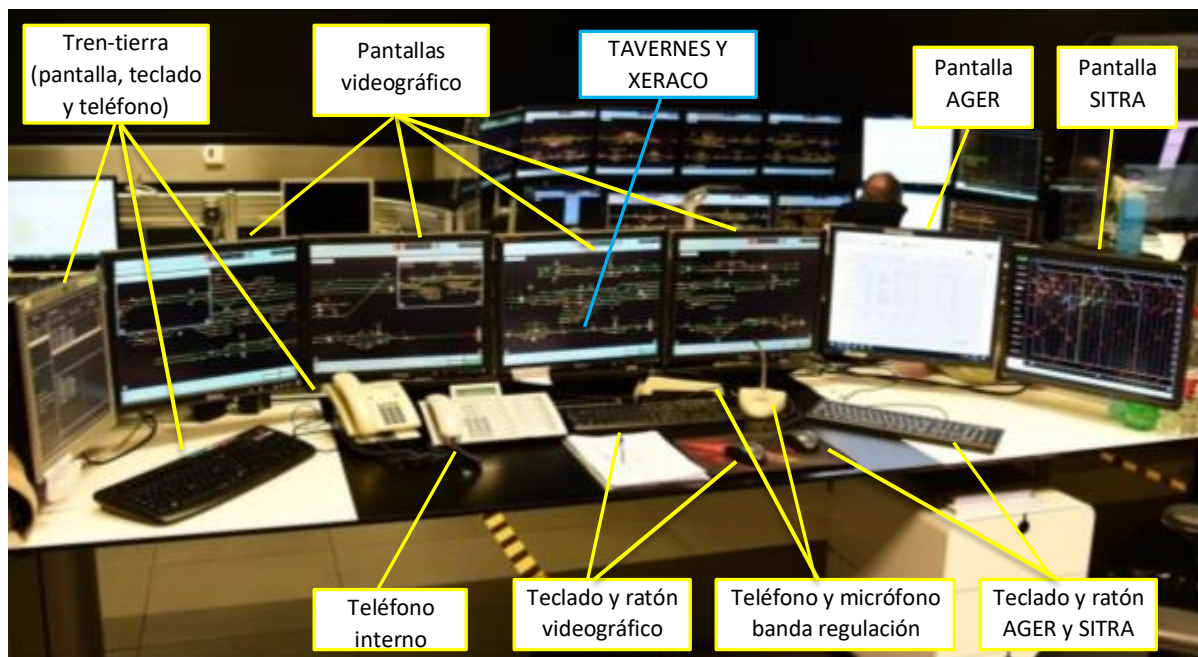
Figura 7: Puesto de trabajo de la Responsable de Circulación del CTC

La Banda de Gandía, correspondiente a este suceso, se sitúa aproximadamente en el centro de la sala. Consiste en una mesa de unos 3 metros de ancho en la que se sitúan siete monitores: uno para la comunicación tren-tierra, cuatro del videográfico y dos para los sistemas AGER (Aplicación de Gestión de Estaciones de Regulación) y SITRA (Sistema de Información de Tráfico). Hay un teclado y un ratón para cada una de las tres partes del puesto (tren-tierra, videográfico y AGER-SITRA), tres teléfonos y un micrófono. El Responsable de Circulación se sienta en una silla con la que se puede desplazar lateralmente. Desde el centro de la mesa, donde habitualmente se encuentra, el RC tiene

Visto el entorno de trabajo, la carga de tareas del momento y las acciones que debía ejecutar el RC (y en qué circunstancias), no parece que sus condiciones de trabajo en el momento del suceso hubiesen tenido una influencia apreciable en lo sucedido.

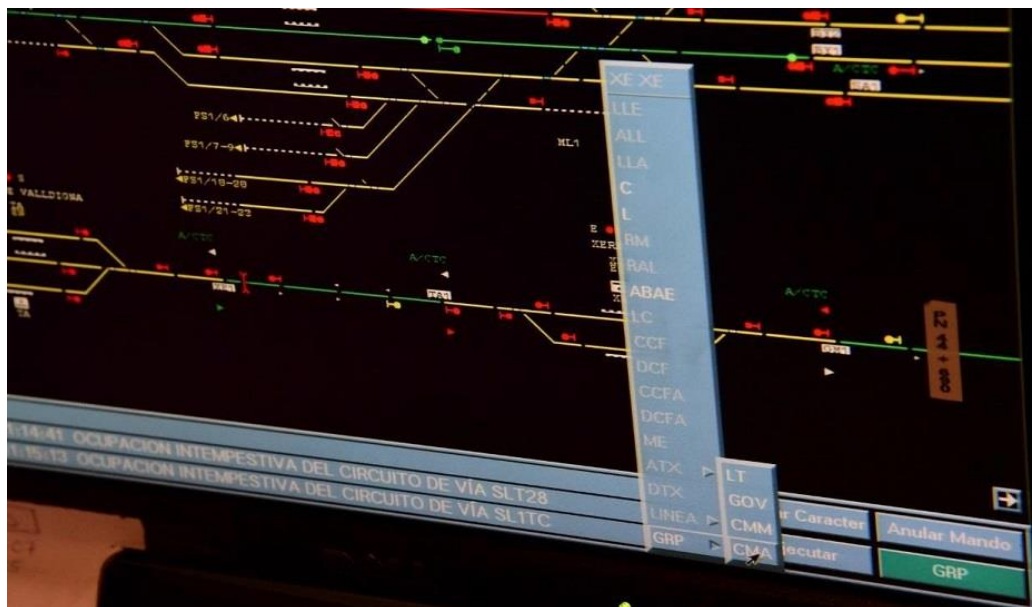
En cuanto al manejo y activación o desactivación del sistema GRP, éste se realiza a través de interfaces gráficas, en las propias pantallas del sistema videográfico, desplegando menús y submenús sobre los indicadores de las propias estaciones afectadas. Otra opción es a través del menú principal de la aplicación, que permite activar y desactivar el GRP en varias estaciones simultáneamente. Se accede a ese menú a través del monitor 2 del videográfico (a la izquierda del que muestra Xeraco y Tavernes).

Figura 8: Menús desplegables para activar el GRP en la estación de Xeraco desde la propia representación de la estación en el videográfico

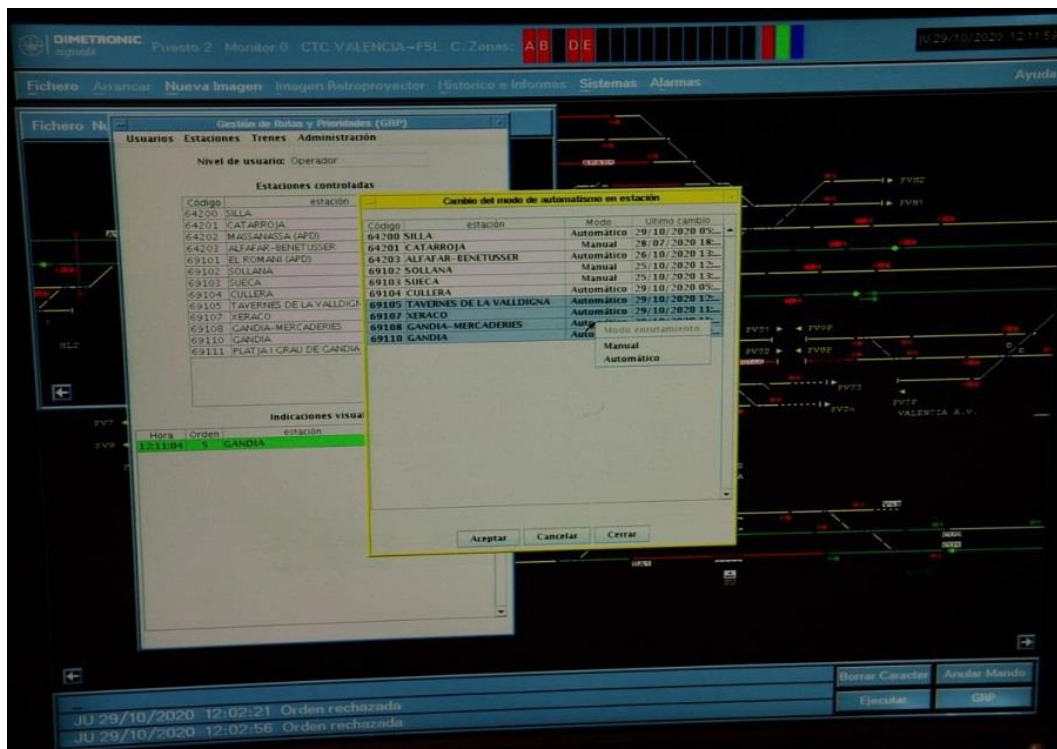
Figura 9: Menús para activar el automatismo GRP en varias estaciones, a través del menú principal de la aplicación

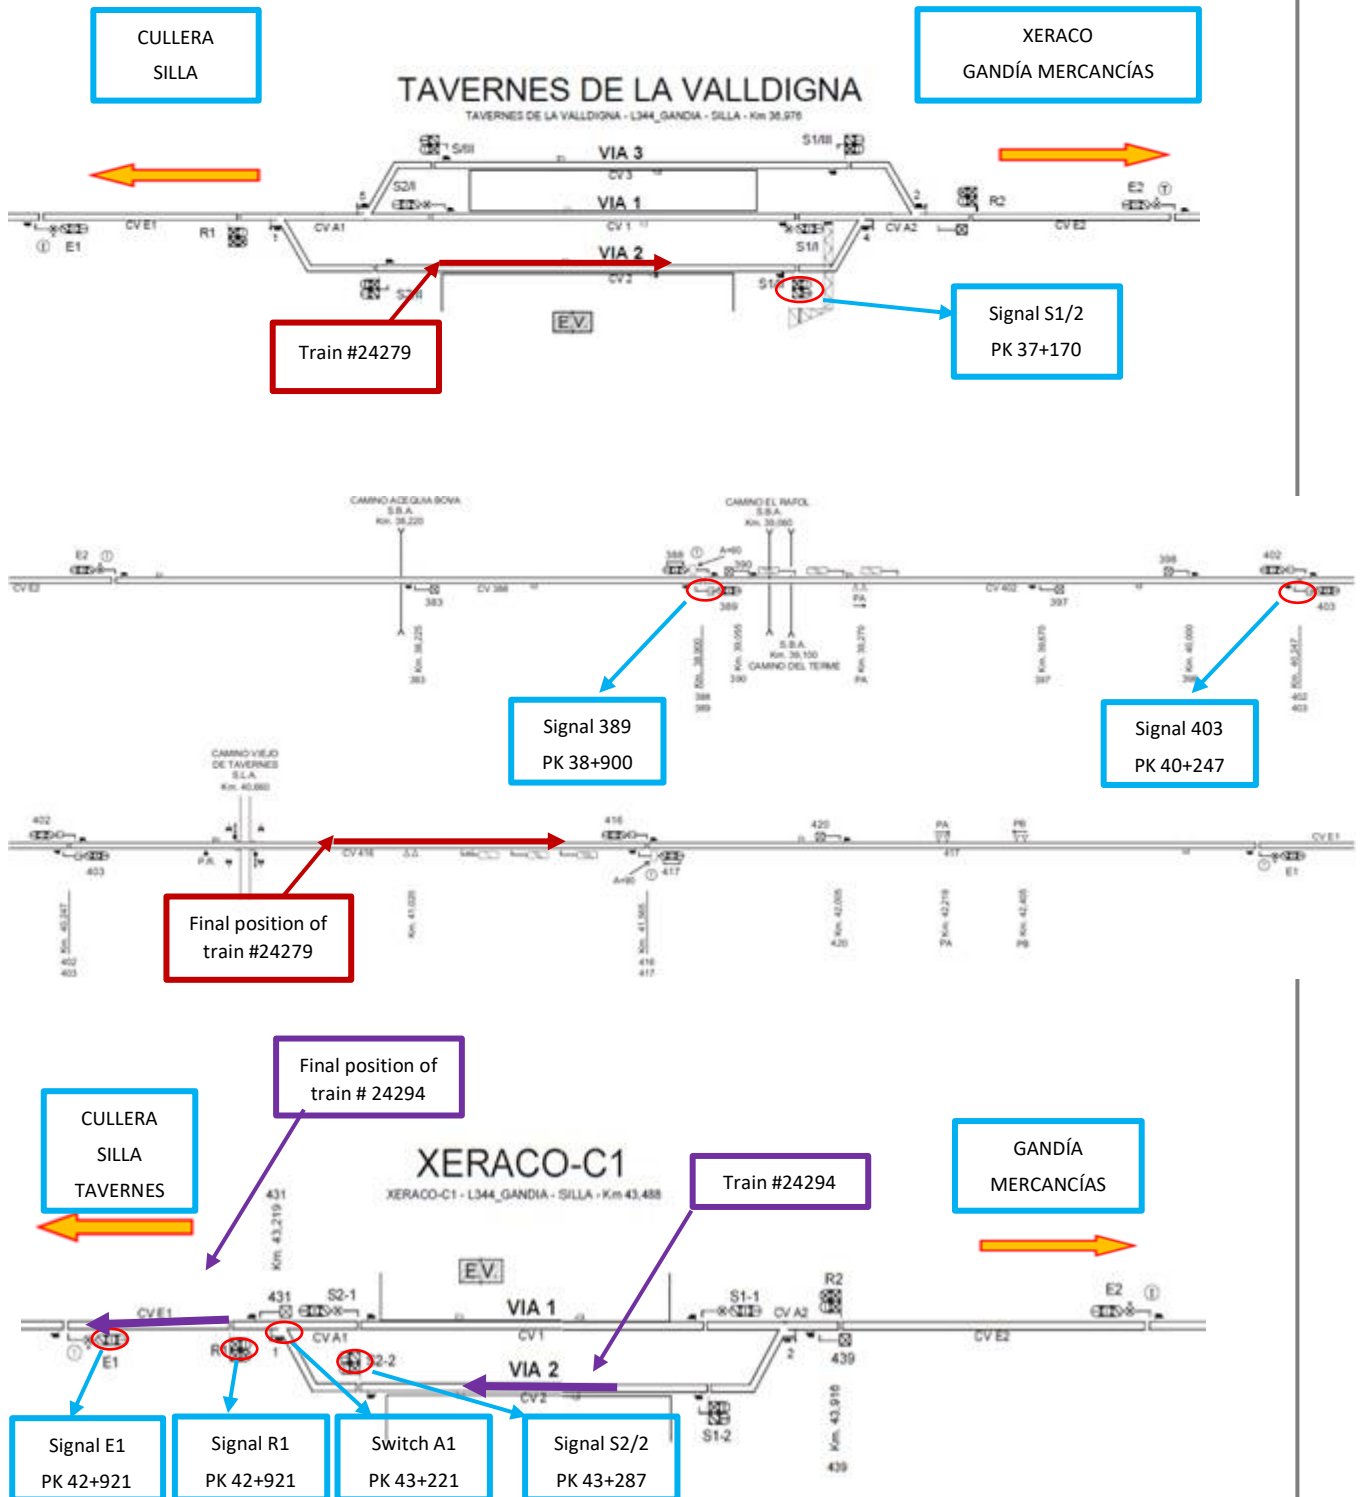
The operational incident occurred because the train #24294 was manually dispatched without previously blocking the corresponding route (Xeraco-Tavernes), while the train #24279, that had been automatically dispatched by the GRP system of Tavernes with route blocking, was running in the opposite direction.
