Comisión de Investigación de Accidentes Ferroviarios

INFORME FINAL DE LA CIAF (IF) 09/2021

Incidente operacional

ocurrido el día 05/02/2021 en la estación de Blanes (Girona)

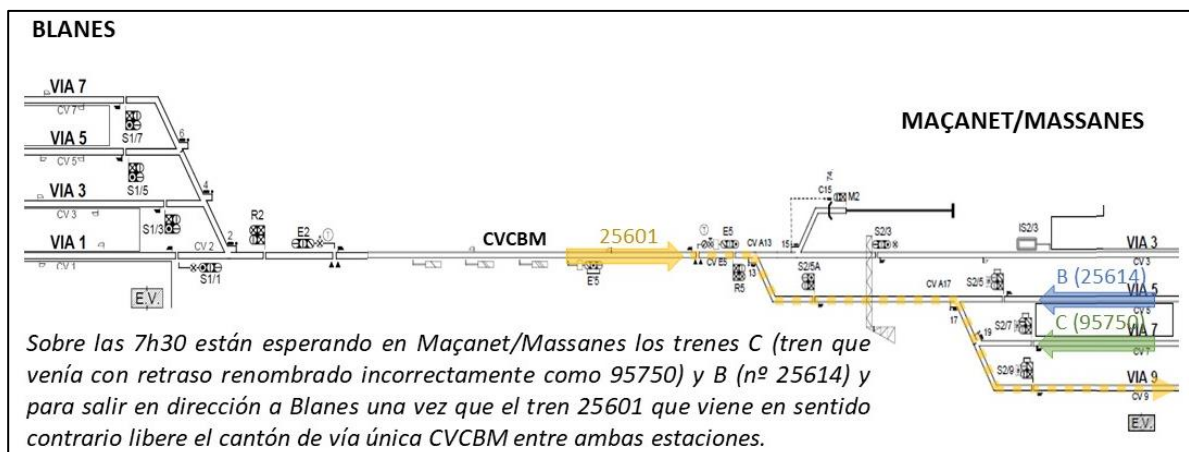
Figura 10: Situación de los trenes implicados en el incidente a las 7h30.

A las 7h31, el RC del CTC de Granollers modifica manualmente el número del tren 30852 que viene con retraso por el 95750, número correspondiente a la marcha adicional para un tren en vacío introducida por error, ya que las numeraciones acabadas en 0 están reservadas para trenes que circulan en vacío y no era el caso. En este aspecto, tampoco es posible la determinación fehaciente del origen de la información, pero también queda corroborado que el RC del CTC de Granollers conocía las alteraciones de la malla relacionadas con el suceso.

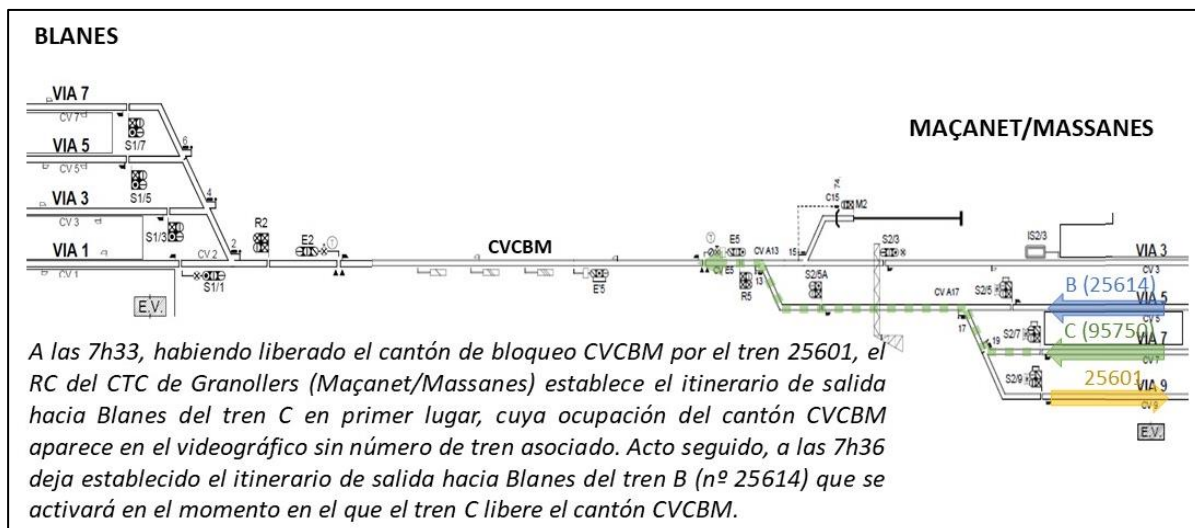
Figura 11: Situación de los trenes implicados en el incidente a las 7h33.

A las 7h33, el RC del CTC de Granollers establece el itinerario de salida hacia Blanes para el tren 95756 que venía con retraso con número 95750 que pierde su numeración en el videográfico al ocupar el cantón CVCBM, aunque lo recupera cuando el RC del CTC de Mataró establece su itinerario de entrada a la vía 1 de Blanes. Acto seguido, a las 7h36, el RC del CTC de Granollers deja establecido el itinerario de salida hacia Blanes para el tren 25614 que se ejecutará en cuanto el cantón CVCBM quede libre.

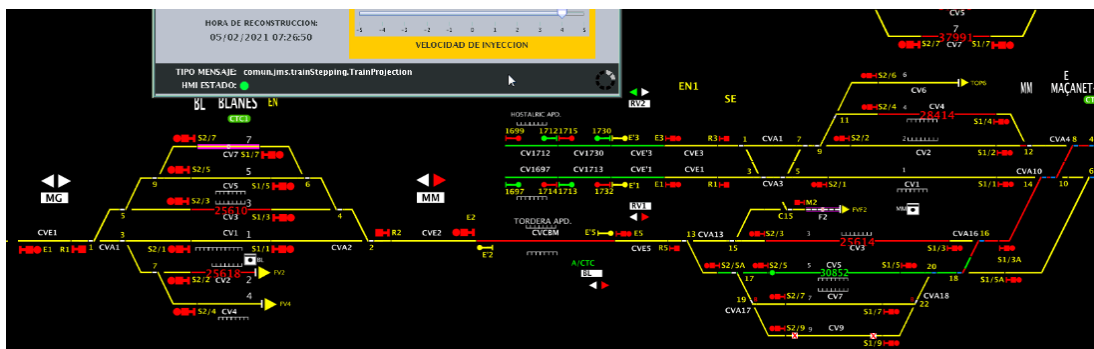
- A las 7:26:50 el RC del CTC de Mataró cambia manualmente la numeración del material rodante que está estacionado en la vía 3 estación de Blanes, previsto para circular como tren 25612 que finalmente saldrá como tren 25610, ya que saldrá antes del tren 30852 que viene con retraso.

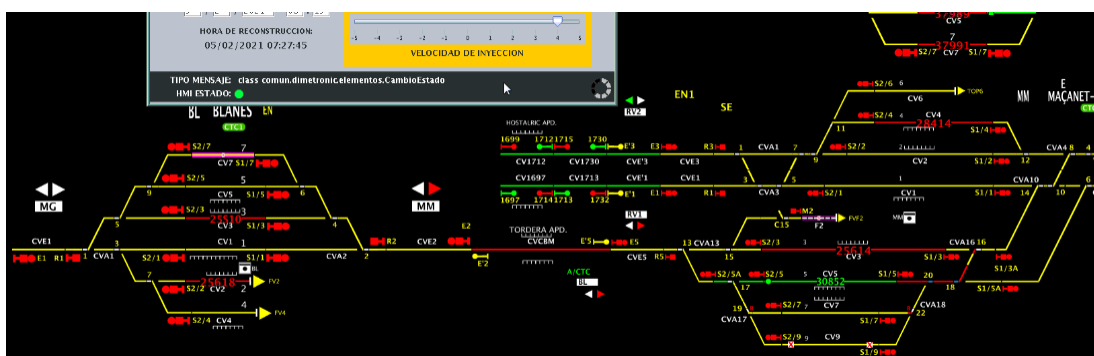
- A las 7:27:45 hace su llegada a la vía 5 de la estación de Maçanet/Massanes el tren 30852, momento en el que automáticamente cambia su numeración por el número 25610 que estaba preestablecido en el sistema, mientras que el material rodante renombrado en Blanes adquiere el número 25S10 con una “S” intercalada según se observa en el registro videográfico. En ese momento en la vía 3 de Maçanet/Massanes está estacionado el tren 25614 que saldrá justo después del tren 30852 que viene con retraso y el cantón del bloqueo entre Blanes y Maçanet/Massanes CVCBM está ocupado por el tren 25601 proveniente de Barcelona sin número de tren asociado a la ocupación visualizada en el videográfico.

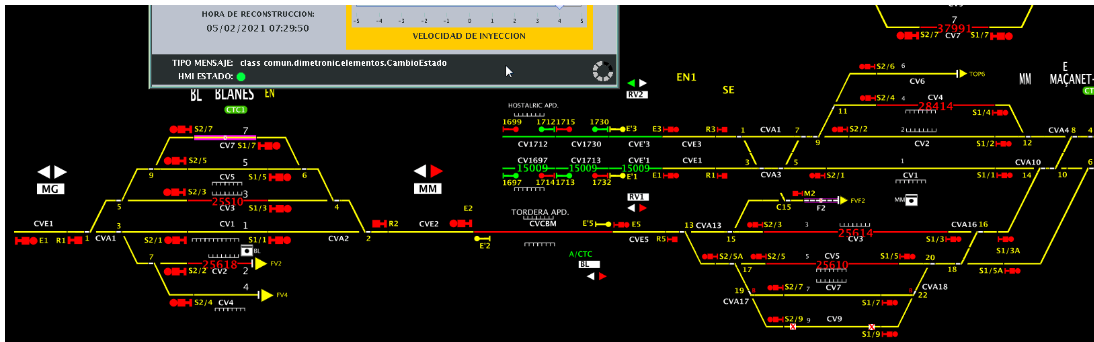
- A las 7:29:50, el RC del CTC de Granollers establece el itinerario de entrada en vía 7 de la estación Maçanet/Massanes para el tren 25601, reapareciendo su número en cuanto ocupa el CV de entrada a las 7:31:50.

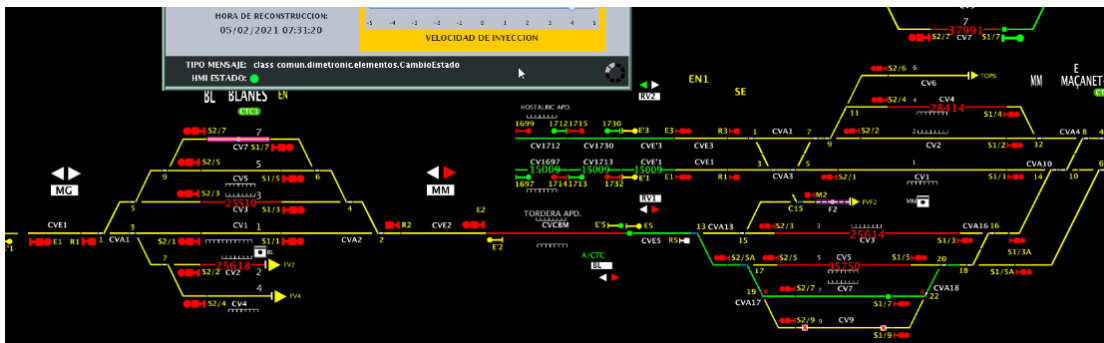
- A las 7:31:20, el RC del CTC de Granollers modifica manualmente el número del tren 30852 que viene con retraso, introduciendo el número 95750, marcha introducida por error para un tren en vacío ya que las numeraciones acabadas en 0 están reservadas para trenes que circulan en vacío y no era el caso.

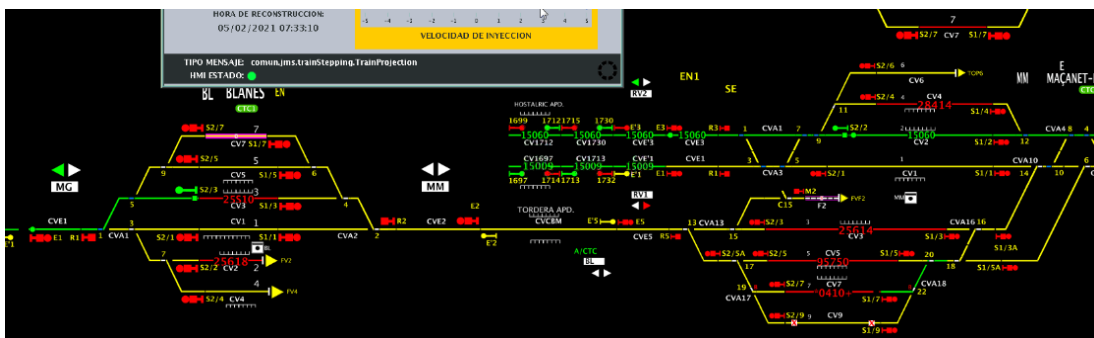
- A las 7:33:10, el RC del CTC de Mataró establece el itinerario de salida de Blanes hacia Barcelona para el tren C con número 25S10.

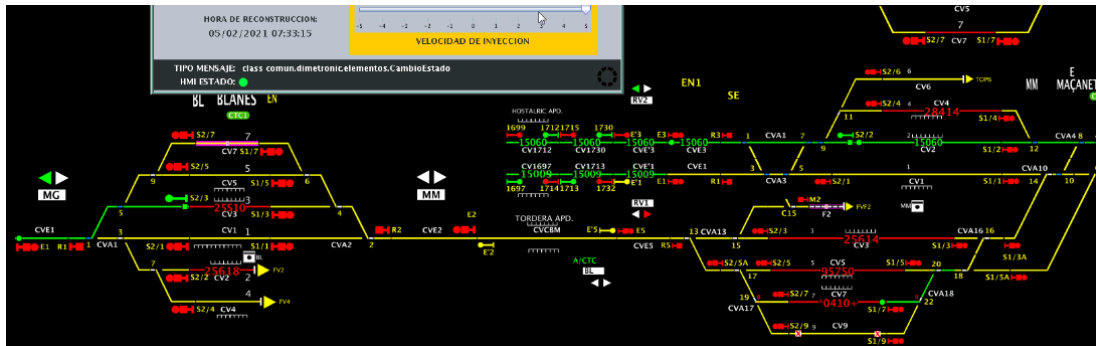
- A las 7:33:15, el RC del CTC de Granollers establece el itinerario de salida hacia Blanes para el tren que venía con retraso con número 95750.

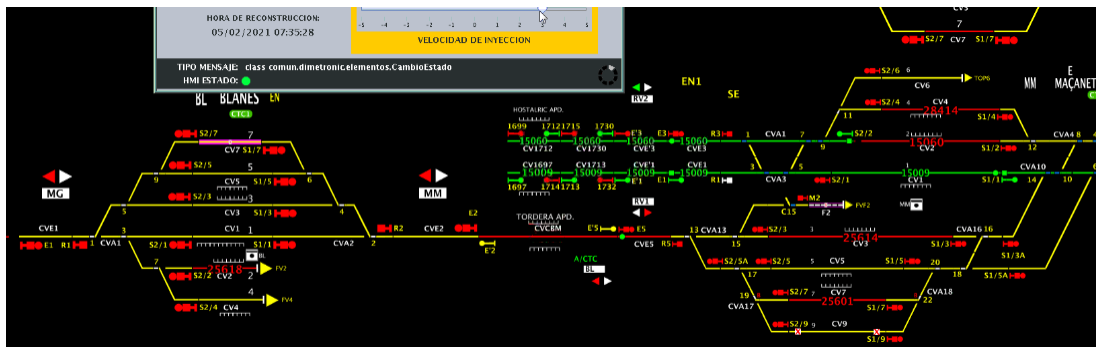
- A las 7:35:28 cuando el tren que venía con retraso ocupa el cantón CVCBM pierde el número de tren asociado.

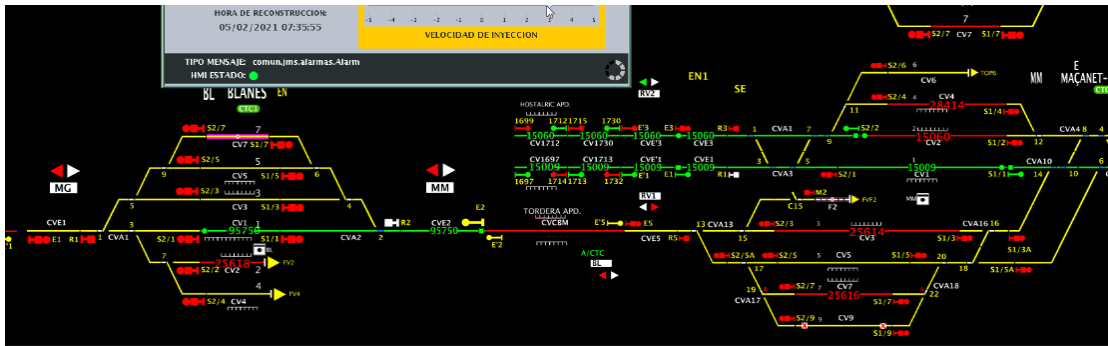
- A las 7:35:55, cuando el RC del CTC de Mataró establece el itinerario de entrada del tren que venía con retraso con número 95750 a la vía 1 de Blanes, la ocupación vuelve a recuperar su numeración en los siguientes CV.

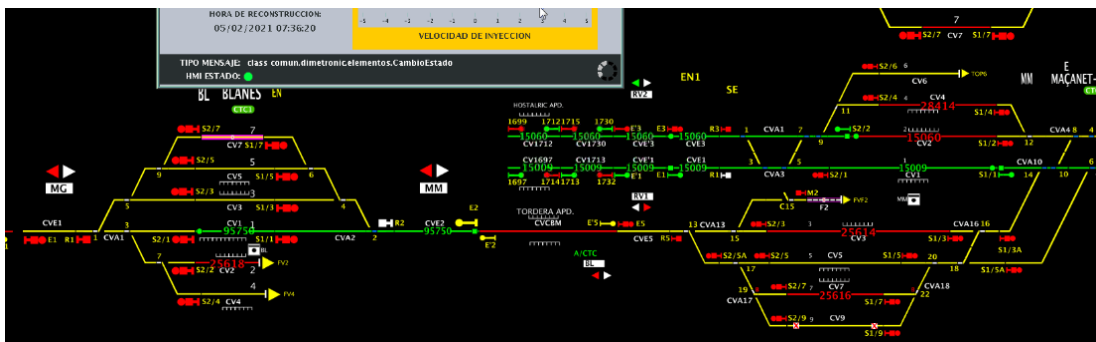
- A las 7:36:20, el RC del CTC de Granollers deja establecido el itinerario de salida de Maçanet/Massanes hacia Blanes para el tren 25614 que se ejecutará en cuanto el cantón CVCBM quede libre.

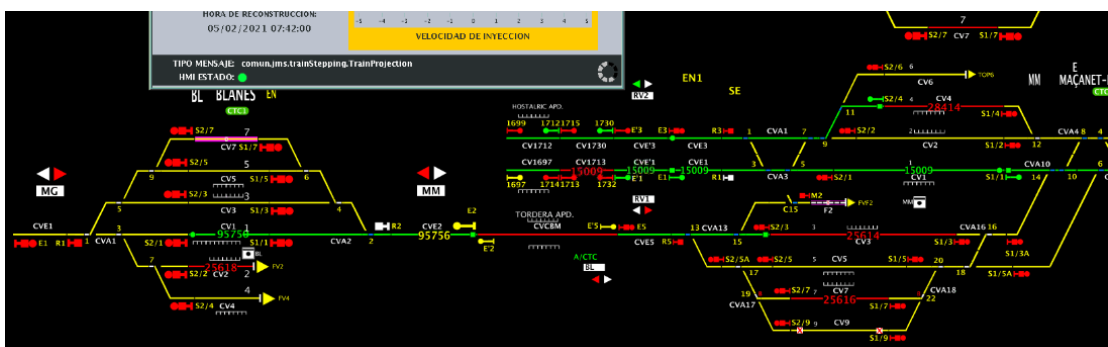
- A las 7:42:00, el RC del CTC de Mataró cambia manualmente, en el circuito de entrada en Blanes, la numeración del tren 95750 que viene con retraso por 95756 para que sea tomada por el tren en cuanto lo ocupe. Sin embargo, al ocupar el cantón de entrada, adquiere primero el número 95756+ que cambia a 95750+ cuando se estaciona en la vía 1 de Blanes.

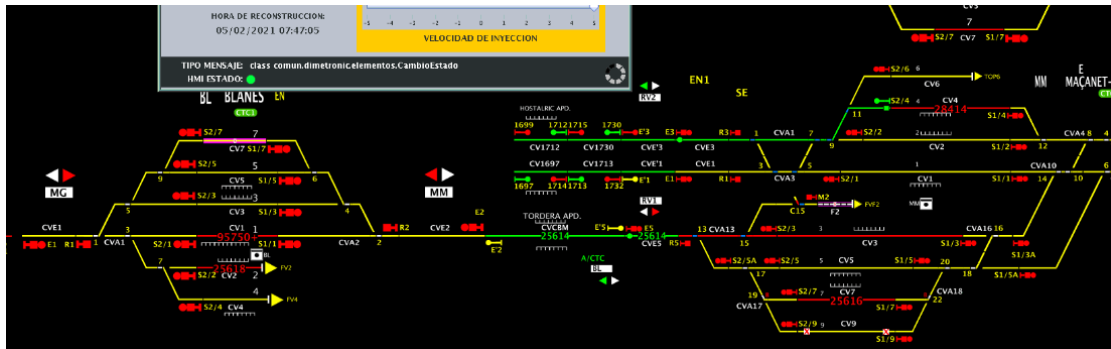
- A las 7:47:04, cuando el tren 95756, que venía con retraso, libera el cantón CVCBM, el tren siguiente 25614 sale de Maçanet/Massanes en dirección a Blanes.

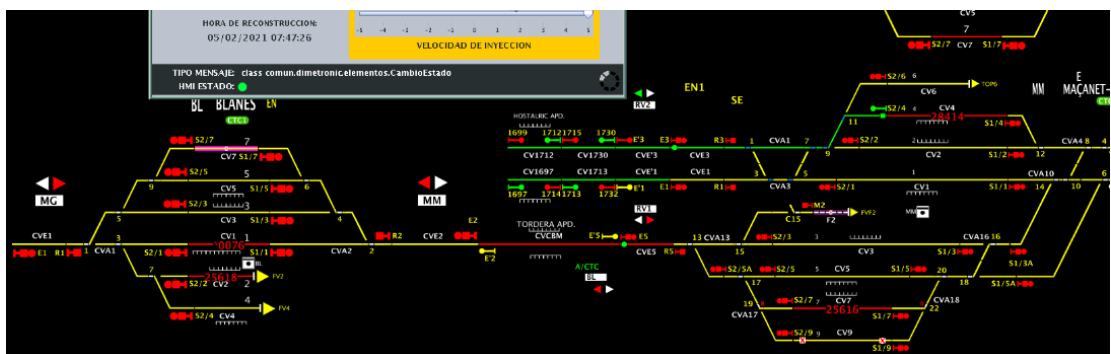
- A las 7:47:26 se observa como el tren 25614 pierde el número de tren en el momento que ocupa el cantón CVCBM.

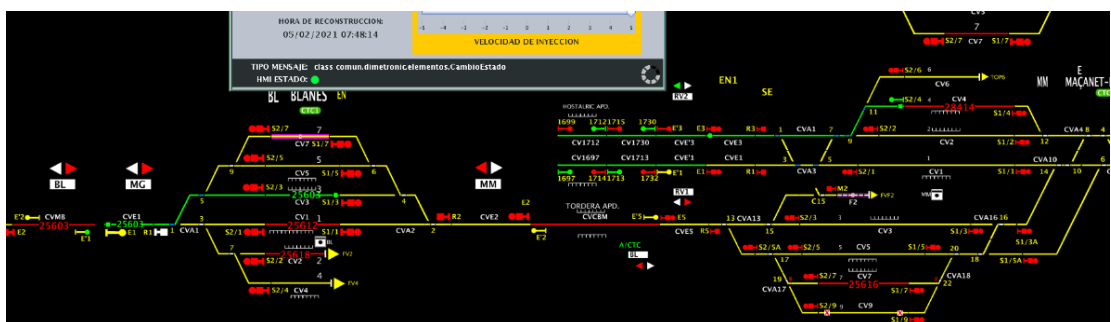
- A las 7:48:14, el RC del CTC de Mataró establece el itinerario de entrada a la vía 3 de Blanes para el tren 25603 procedente de Barcelona

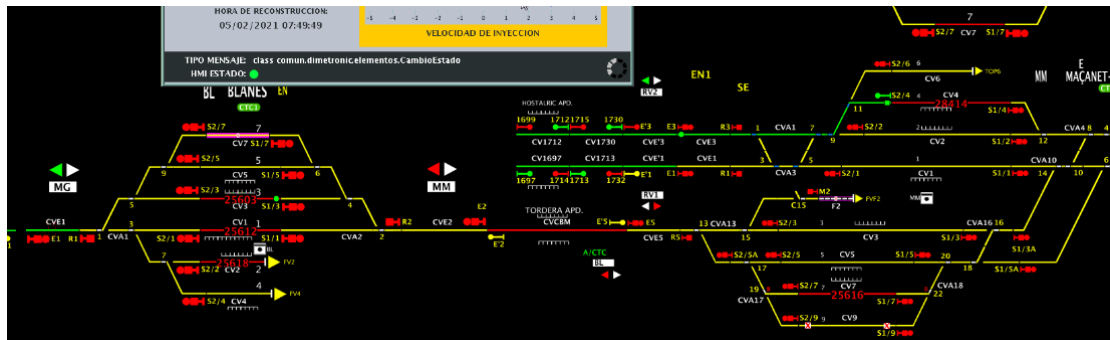
- A las 7:49:49, el tren 25603 se estaciona en la vía 3 de Blanes liberando por cola los circuitos de vía que permitirán la salida del tren C que viene con retraso renombrado como 25612 que estaba estacionado en Blanes.

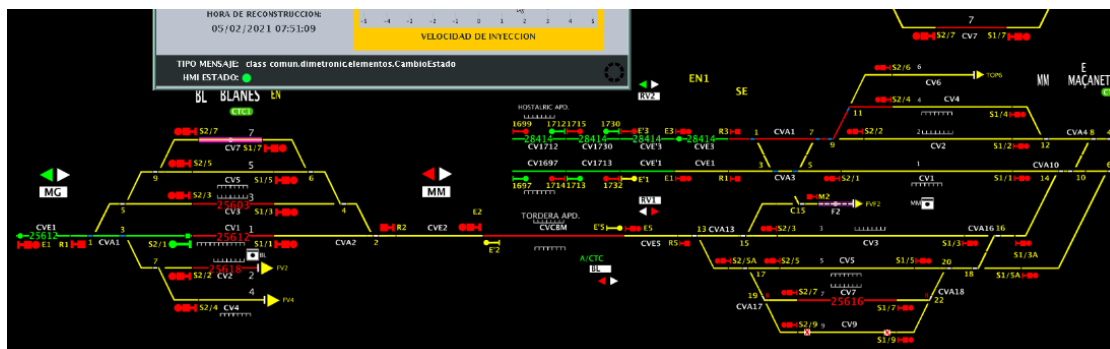
- A las 7:51:09, el RC del CTC de Mataró establece el itinerario de salida de Blanes para el tren C que viene con retraso 25612 en dirección a Barcelona.

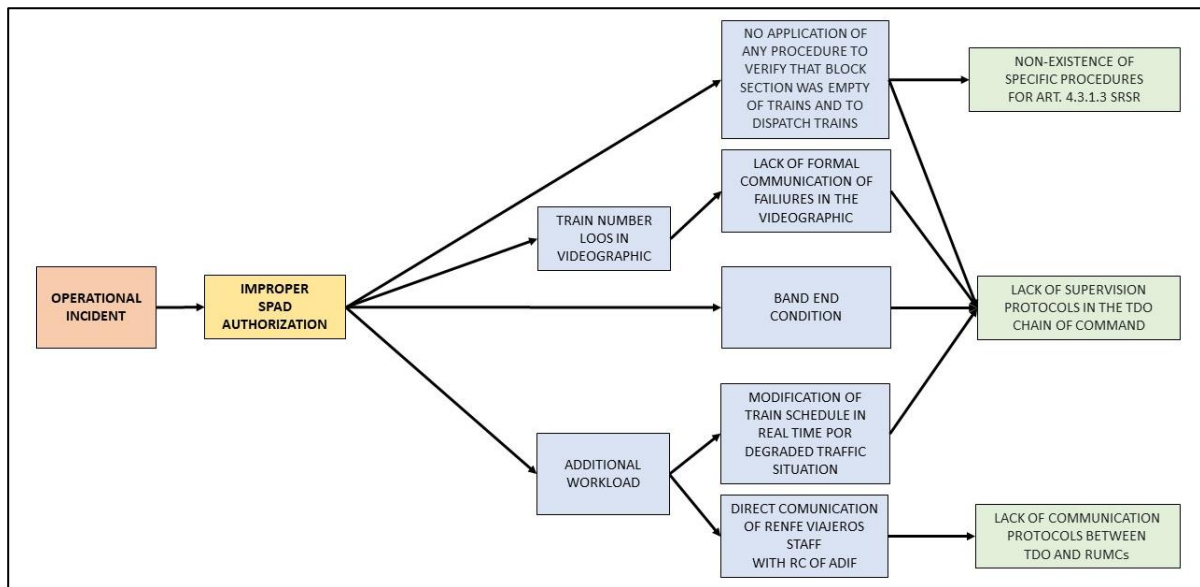
Figure 14: Causal tree diagram.

The 25603 train was authorized to overtake the Blanes exit signal in the direction of Maçanet/Massanes with the blocking system established in the opposite direction. This was caused by the wrong interpretation by the SA of the CTC as a false occupation of the BTCBM being represented without a train number. The situation of the BTCBM between two collateral regulation bands required perfect coordination between SAs, this did not occur conveniently on the day of the occurrence. When the train schedule was modified in real time (due to the delay of 30852 train) the SA of the Mataró area was unaware of the dispatch of two consecutive trains from Maçanet/Massanes, and the SA of the Granollers area considered that the second of these trains had already passed Blanes.

On the day of the occurrence, the SAs of the CTC made their decisions, without carrying out the pertinent checks, influenced by the non-ordinary operating situation that they were facing that morning caused by the deterioration of the existing traffic conditions. Besides, they were receiving constant communications from the Renfe Viajeros RUMC.
