Comisión de Investigación de Accidentes Ferroviarios

INFORME FINAL DE LA CIAF (IF) 59/2021

Accidente en paso a nivel en Novelda (Alicante), ocurrido el 2
de julio de 2021

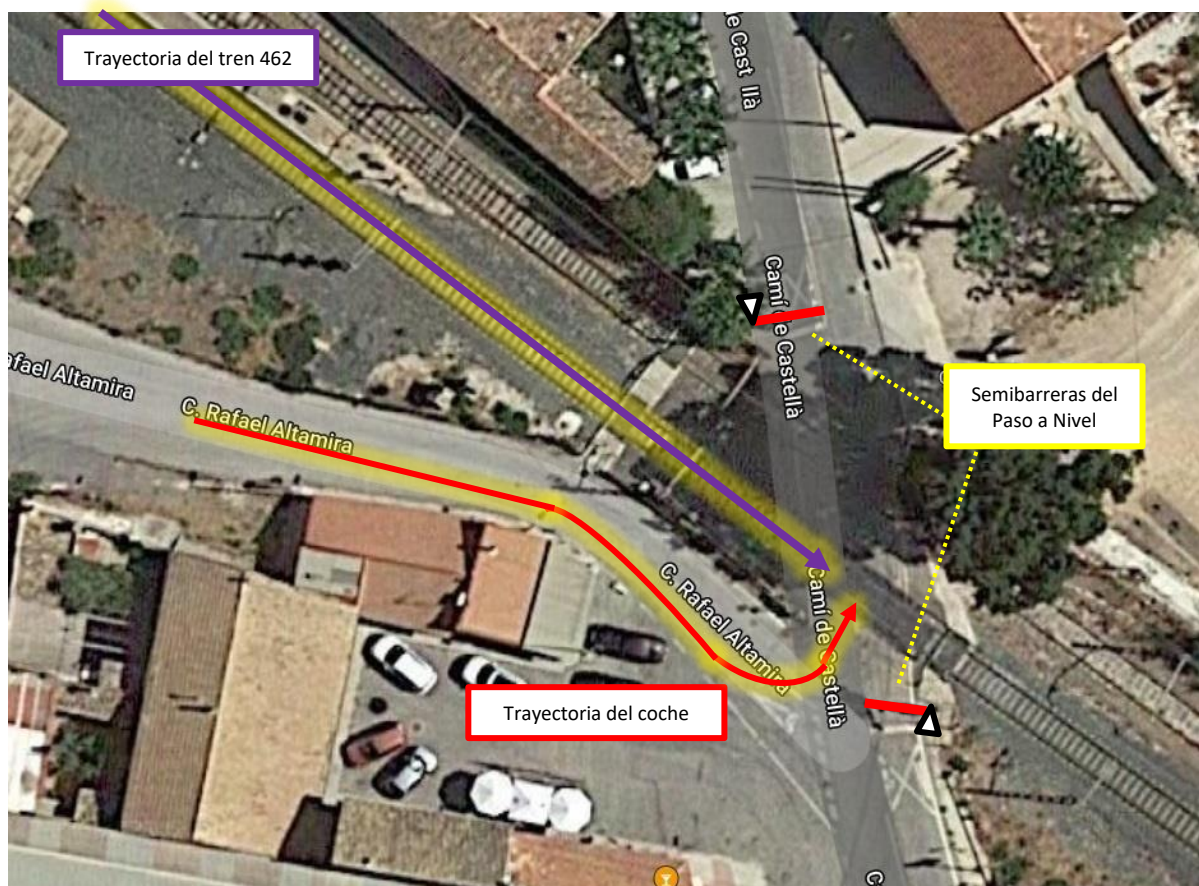
Figura 2: Croquis del accidente (sobre fotografía aérea).

Las primeras inspecciones indican que el paso a nivel habría funcionado de manera adecuada, las barreras estaban bajadas y la señalización de advertencia activada, pero el coche habría invadido el paso.

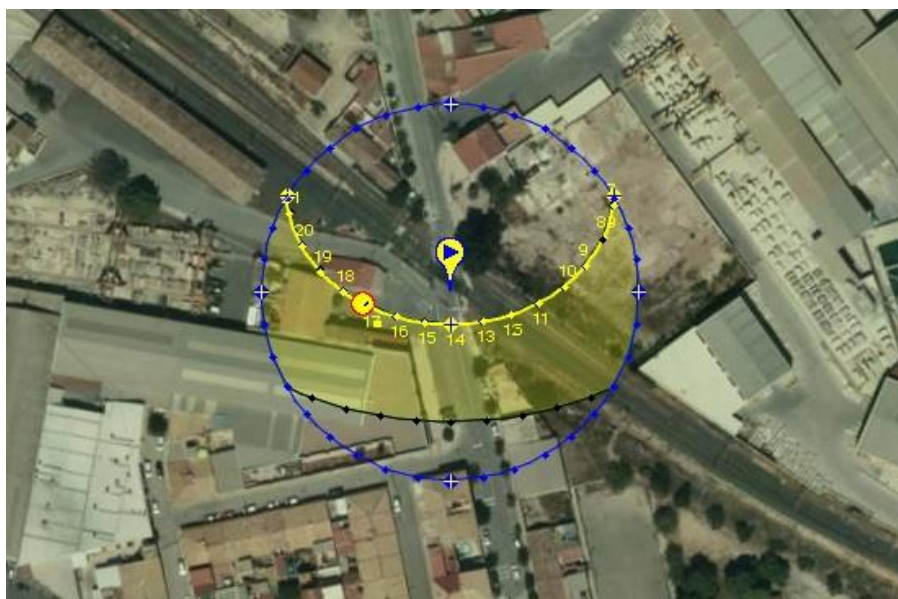
Figura 4: Posición del sol en el lugar y momento del accidente, el 2 de julio de 2021 a las 17:15 h (fuente: SunEarthTools.com).

Las condiciones meteorológicas el día del accidente eran buenas: pleno día, con tiempo despejado. El análisis de la posición del sol (de acuerdo con la herramienta de cálculo SunEarthTools.com) revela que en el momento del accidente el sol se encontraba casi al Oeste (azimut $262,65^\circ$), a espaldas de la trayectoria de aproximación del vehículo al paso a nivel, y a una altura sobre el horizonte de $47,52^\circ$.

El accidente se produjo a pleno día, con buenas condiciones de visibilidad y meteorología favorable. Como se ha explicado en el apartado 3.1.2 y se muestra en la figura 4, el sol se encontraba prácticamente a espaldas de la trayectoria de aproximación al paso a nivel, y a una altura sobre el horizonte bastante elevada ($47,52^\circ$). Por lo tanto, se puede descartar que alguna forma de deslumbramiento causada por la posición del sol hubiese impedido ver adecuadamente las barreras, las señales o el tren.

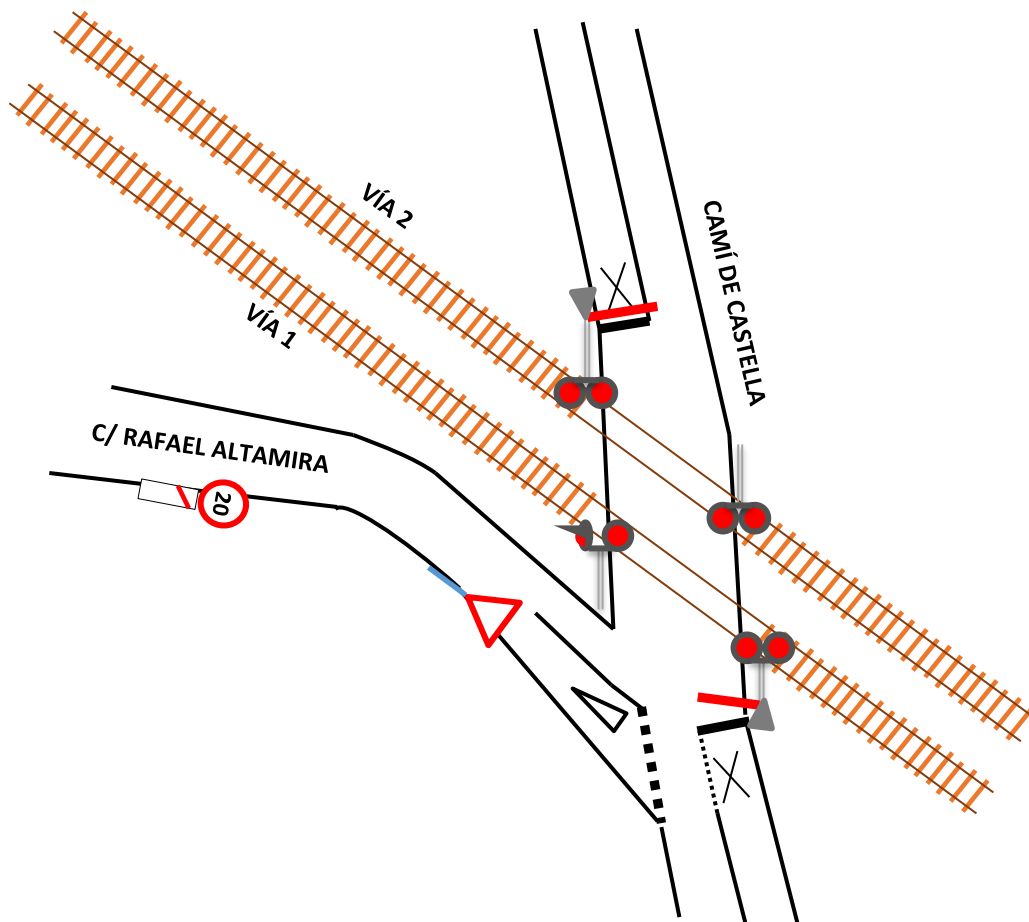
Tras el accidente objeto de este informe se realizó una nueva inspección, con fecha de 5 de julio de 2021: en esta inspección se constató que las deficiencias detectadas con anterioridad habían sido corregidas en su mayor parte (principalmente las marcas viales). En el caso concreto del camino por el que el coche accidentado se aproximó al paso a nivel (C/ Rafael Altamira, recogida en la inspección como “camino paralelo derecho”), la única deficiencia indicada es la ausencia de la señal P15 (“perfil irregular”) sobre la baliza de aproximación derecha P9C (a 50 m del paso): en su lugar hay una señal de limitación de velocidad a 20 km/h. No obstante, esta nueva inspección confirma la existencia, antes apuntada, de limitaciones a la visibilidad real, debido al trazado y los obstáculos visuales (vallado, edificios y vegetación).

Figura 8: Planta del paso a nivel y posición esquemática de las señales luminosas y las semibarreras (croquis a escala a partir de fotografías aéreas).

Por otra parte, es importante indicar que este paso a nivel está incluido en el lote nº 7 del Plan de Supresión de Pasos a Nivel 2017-2024 de Adif (según el *Pliego de Bases para los trabajos de redacción de proyectos para la supresión de pasos a nivel en líneas de Adif*, de diciembre de 2016), por lo que se prevé su eliminación en los próximos años. El proyecto de supresión de este paso se encuentra actualmente en fase de redacción.

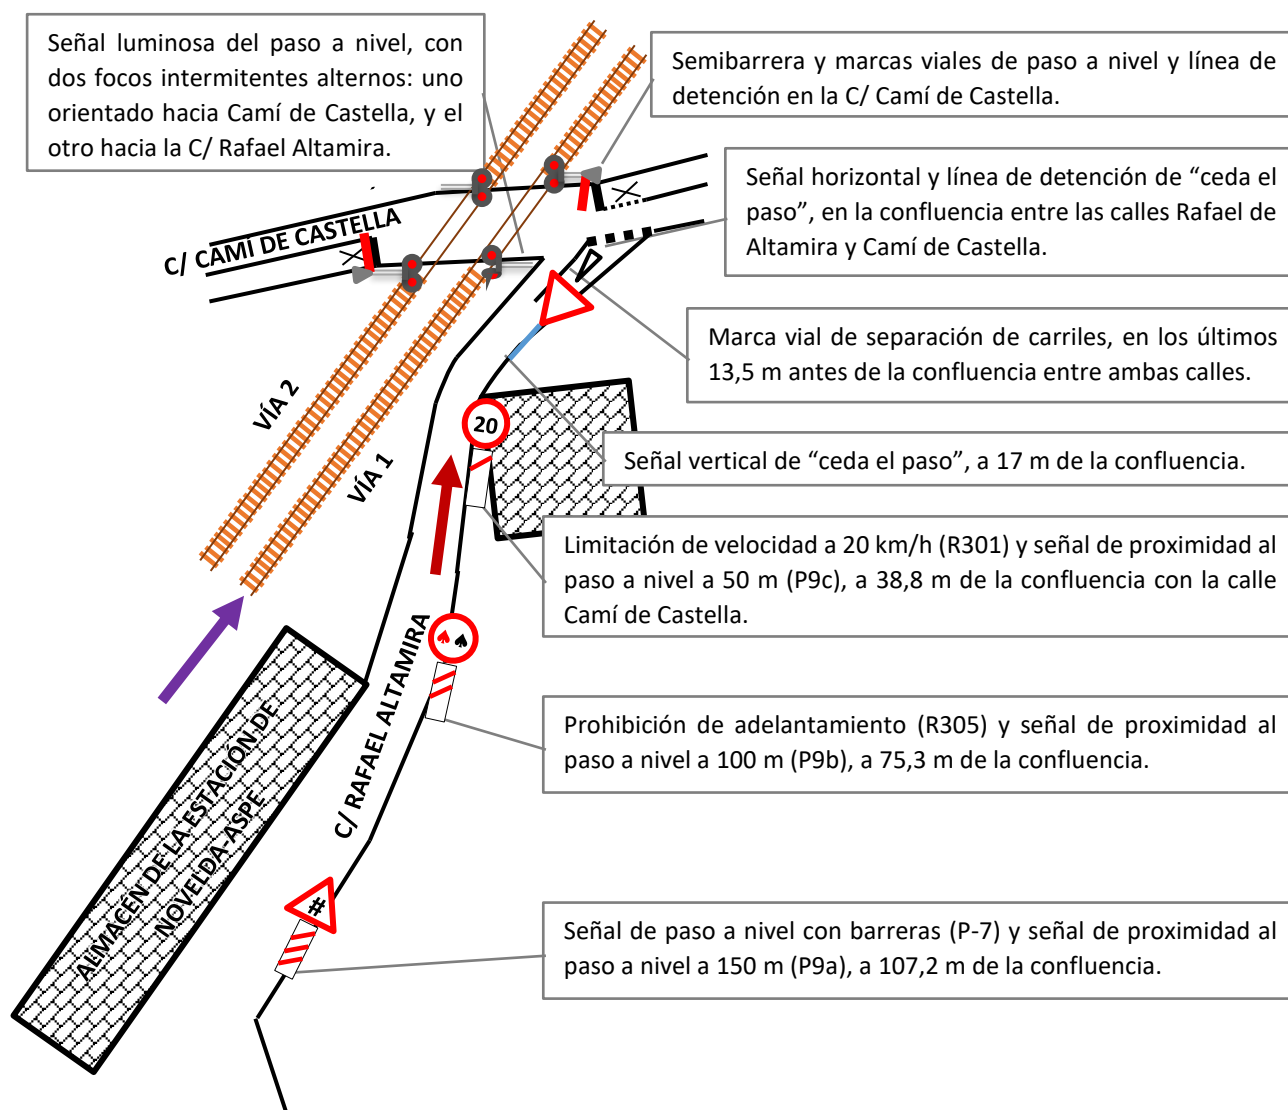
Figura 9: Trazado y señales del paso a nivel en la calle Rafael Altamira (croquis a escala a partir de fotografías aéreas). Las distancias que indican las posiciones de las señales están medidas con respecto a la confluencia de las dos calles (Rafael Altamira y Camí de Castella), no desde el cruce del paso a nivel.

Como se observa, las señales luminosas y las semibarreras se orientan hacia la calle principal, Camí de Castella, que es la que cruza la vía férrea. Siguiendo lo establecido por la normativa, el paso dispone de señales con dos focos rojos intermitentes alternos, en el lado derecho de la carretera y a cada lado del paso. Adicionalmente, como aconseja la normativa, también en el lado izquierdo: cuatro señales en total, una en cada esquina de la intersección (señal tipo S.1).

Considerando las posiciones reales de ambas señales con respecto a la intersección (ver figura 9), esto resulta en un tramo del orden de unos 40 m en los que la visibilidad podría (en algunas circunstancias, aunque no necesariamente) verse entorpecida.

En la figura 9 (apartado 3.1.8) se muestran las señales que el conductor del vehículo se encontraría en su aproximación al paso a nivel. Los testimonios apuntan a que el conductor habría respetado la limitación de velocidad (20 km/h) indicada por la señal situada 50 m antes de la intersección, pero no habría cumplido las indicaciones de las señales de “ceda el paso” (vertical y horizontal) de la intersección, la línea continua longitudinal de la calle, la señal luminosa y la semibarrera del paso a nivel.

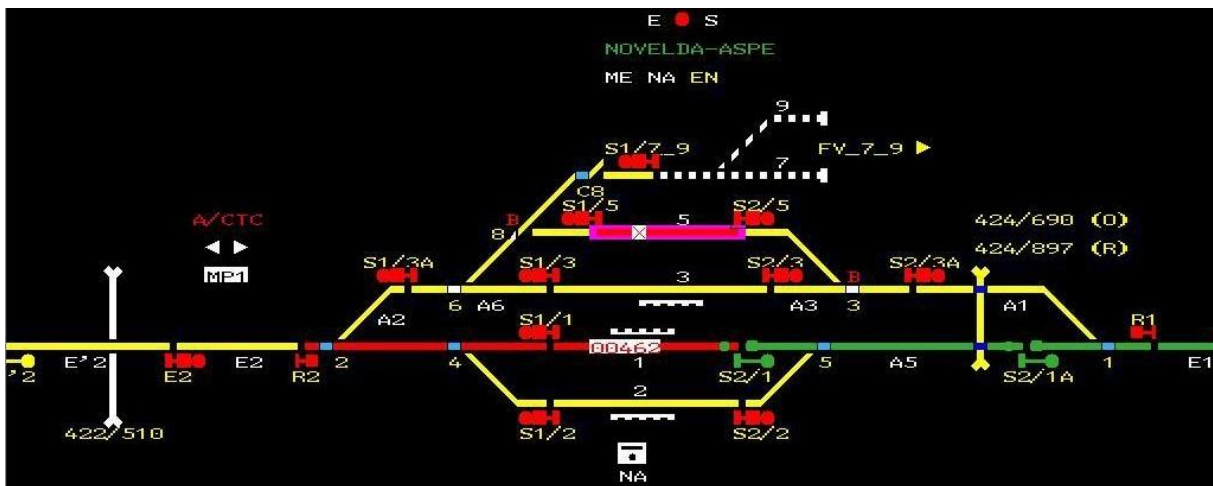
Figura 21d: Registro videográfico del suceso, a las 17:14:46.

17:14:46: el tren 462 atraviesa la estación de Novelda-Aspe por la vía 1. El paso a nivel está cerrado y protegido y las señales indican vía libre.

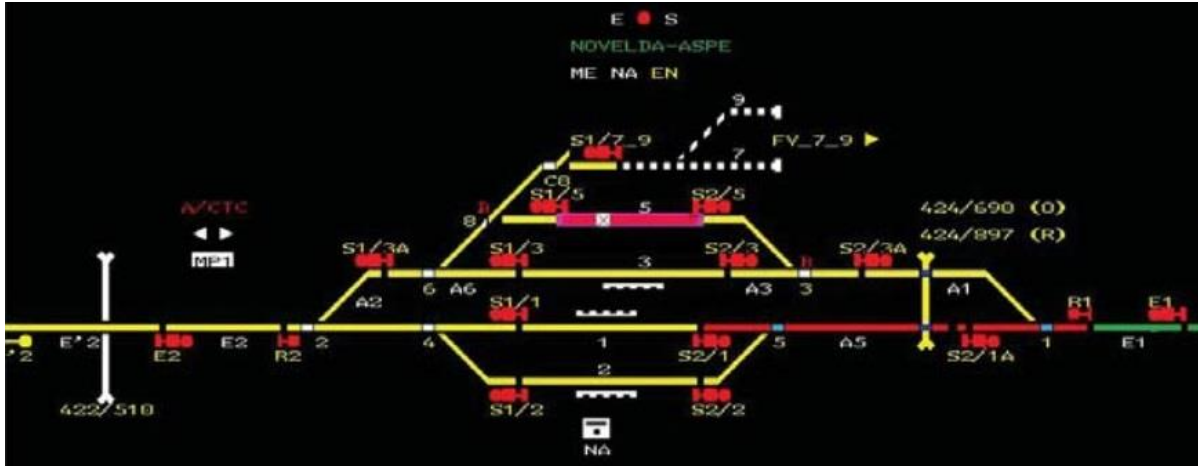
Figura 21e: Registro videográfico del suceso, a las 17:15:03.

17:15:03: el tren 462 pasa la señal S2/1A tras cruzar el paso a nivel: en ese momento ya se ha producido la colisión con el coche en el paso a nivel.

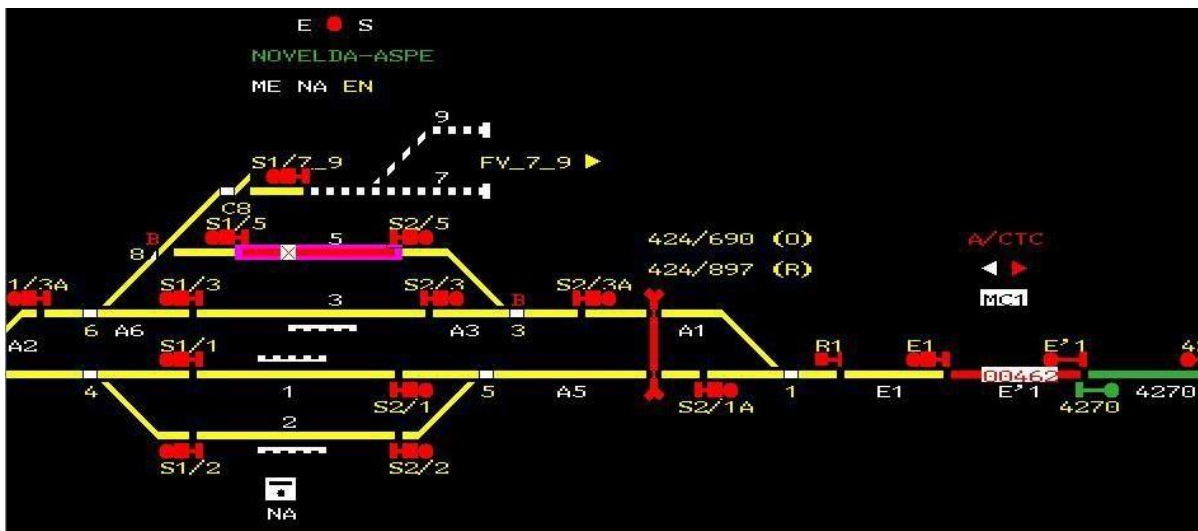
Figura 21f: Registro videográfico del suceso, a las 17:15:25.

17:15:25: tras el arrollamiento, el tren 462 queda dentro del CV E'1, en el que se detiene.

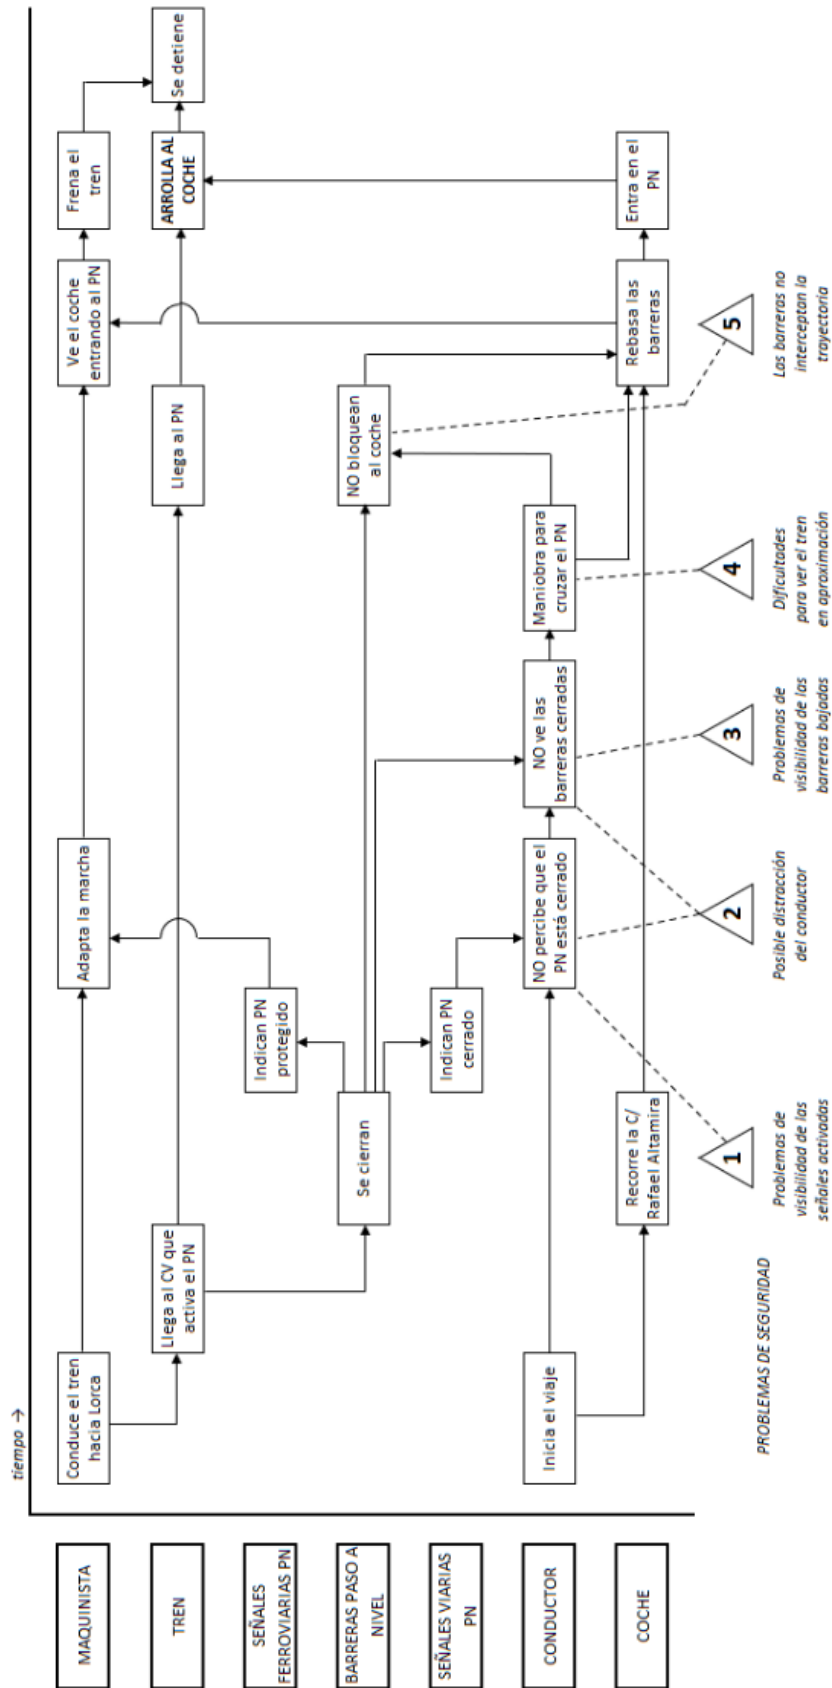
Figura 23: Esquema de análisis STEP del suceso.

A partir de los hechos descritos en los apartados anteriores y las circunstancias del suceso expuestos, se ha realizado un análisis de sucesos STEP (Sequential Timed Events Plotting – Trazado de Eventos Secuenciales), para analizar el proceso previo al accidente relacionando elementos, actores y actos implicados. El resultado se muestra en la figura 23, y se desarrolla en los subapartados siguientes.

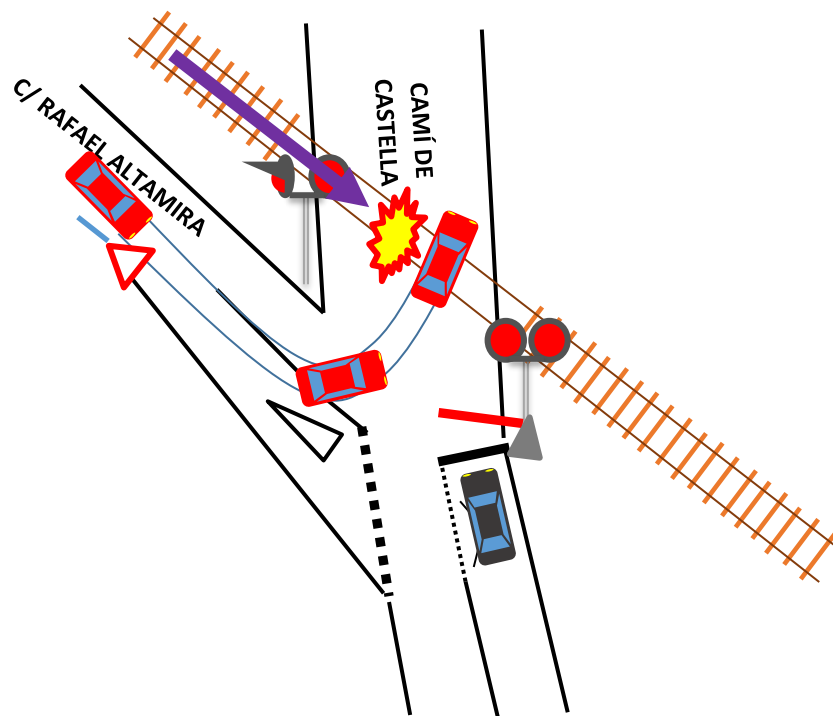
Layout of the accident

The level crossing is an A3 type (according to Spanish national regulation on classification of level crossings), equipped with horizontal and vertical signals, as well as acoustic and light signals and automatic half-barriers. The car came from *Rafael Altamira* street, that aligns slightly parallel to the railway track and converges with the main street *Camí de Castella* few meters South of the level crossing itself. The protection systems of the level crossing worked appropriately, and the half-barriers were closed; however, and according to the witnesses, the level crossing was invaded by the car that trespassed the half-barriers.
