# ***CIAF***

### **INFORME FINAL (IF) 64/2021**

Fallo de cargamento en el p.k. 161 de la línea 200  
en Medinaceli (Soria), el día 11/08/2021

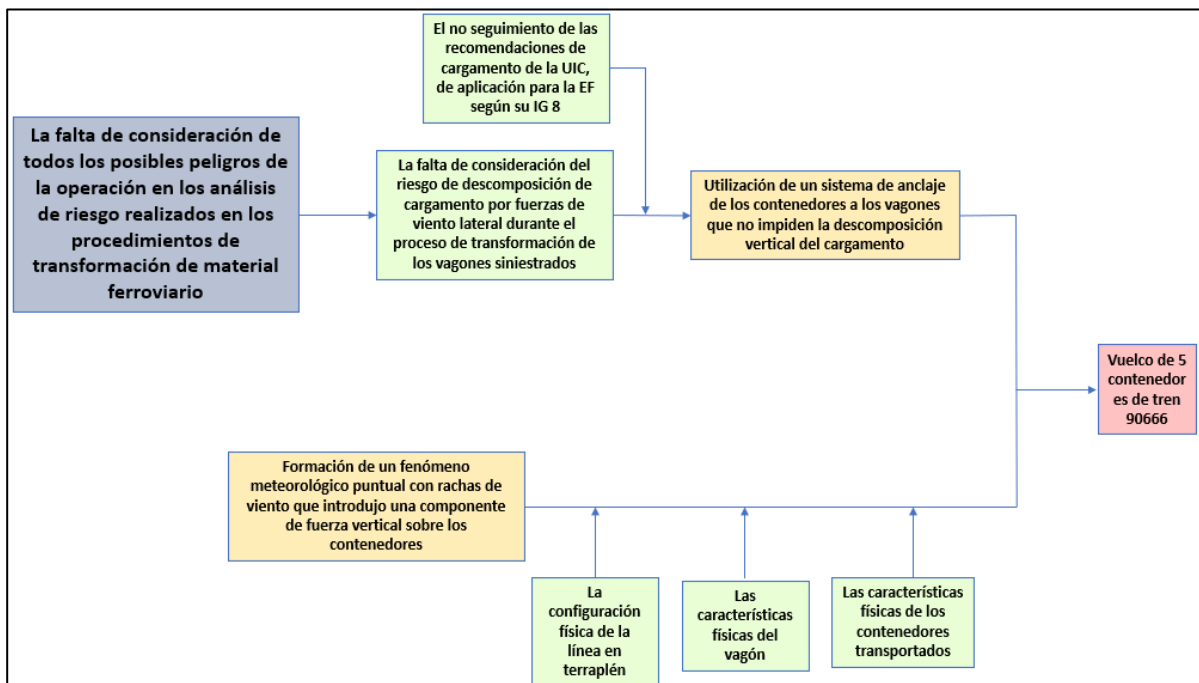
Figura 16: Árbol causal del suceso.

1.- El expediente de la ATE concedida a LCR para el transporte de contenedores HC contenía un defecto de forma en relación con las series de vagones autorizados, así como un defecto de cálculo en las holguras entre esquineros y contenedores. En lo que respecta al defecto de forma cabe mencionar que el procedimiento de cálculo realizado para las series Lgs y Sgs es idéntico al necesario para los vagones Kglps realmente utilizados, pero las holguras de 10 mm declaradas en la ATE no se corresponden con las holguras reales máximas de fabricación de los vagones de 62 mm de ancho y 58 mm de largo. Es por ello por lo que el estudio de gálipos no contemplaba las holguras reales por lo que no era correcto y podría afectar a la seguridad para la circulación por las líneas autorizadas en la ATE.

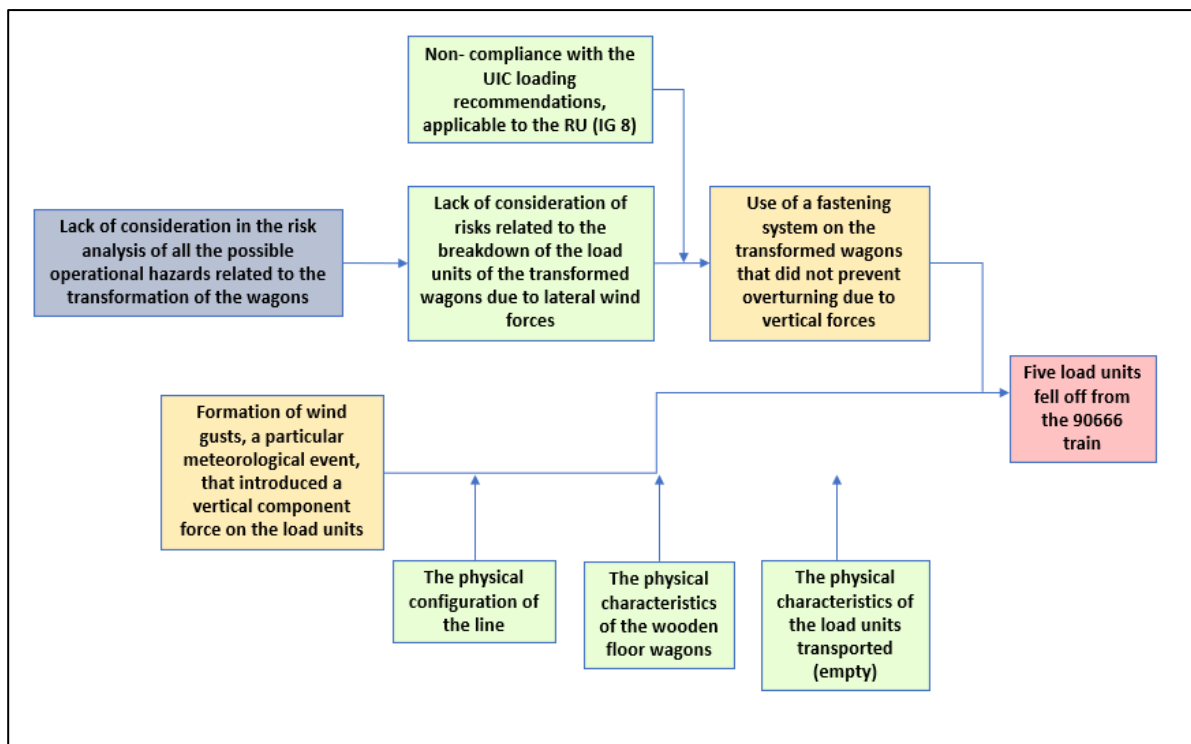
Figure 16: Causal tree diagram.

The contributing factors were: the failure on the compliance of the UIC loading guidelines; the lack of consideration of wind risks; the fact that the containers were an HC-type and were empty; and the physical embankment configuration of the railway line.

The systemic contributing factors were: the lack of consideration of additional operational risks caused by the transformation of the wagons; and the lack of updating of the risk analysis.
