Comisión de Investigación de Accidentes Ferroviarios

INFORME FINAL (IF) 71/2021

Descarrilamiento ocurrido el 6 de septiembre de 2021 en la
estación de Prat de Llobregat.

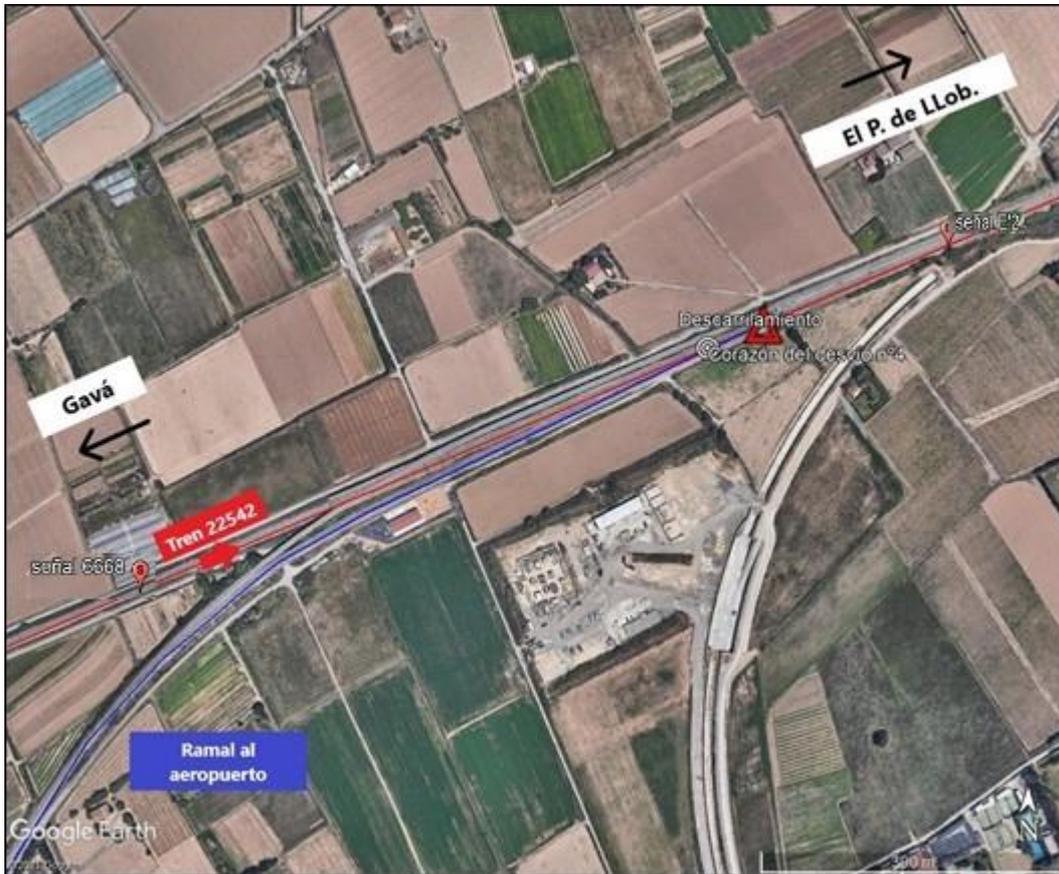
Imagen 4 Detalle de la zona del accidente.

Las traviesas en la zona del descarrilamiento son de hormigón, tipo losa, y el carril es de 60. En la zona inmediata al lugar del suceso, la alineación es recta y tiene una rasante en rampa del 0.0001.

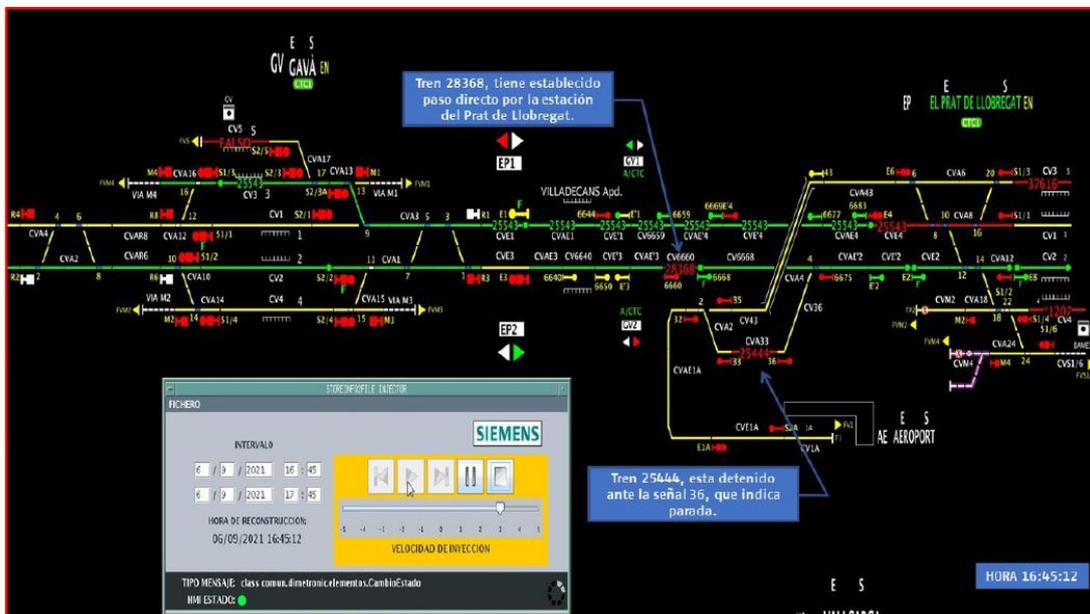
1. A las 16:45:12 horas, el desvío nº4 está enclavado y comprobando orientado a vía directa. Las señales 6668 y E2 tienen activada la formación automática de itinerarios (FAI), pues aparece la letra F bajo las mismas. El itinerario desde la señal 6668 hasta la señal E2 está establecido, y la señal 6668 con indicación de vía libre para dar paso por la estación al tren 28368 procedente de Gavá. El tren 25444, procedente del Aeropuerto, está detenido en el circuito de vía CV33, anterior a la señal 36 que presenta indicación de parada.

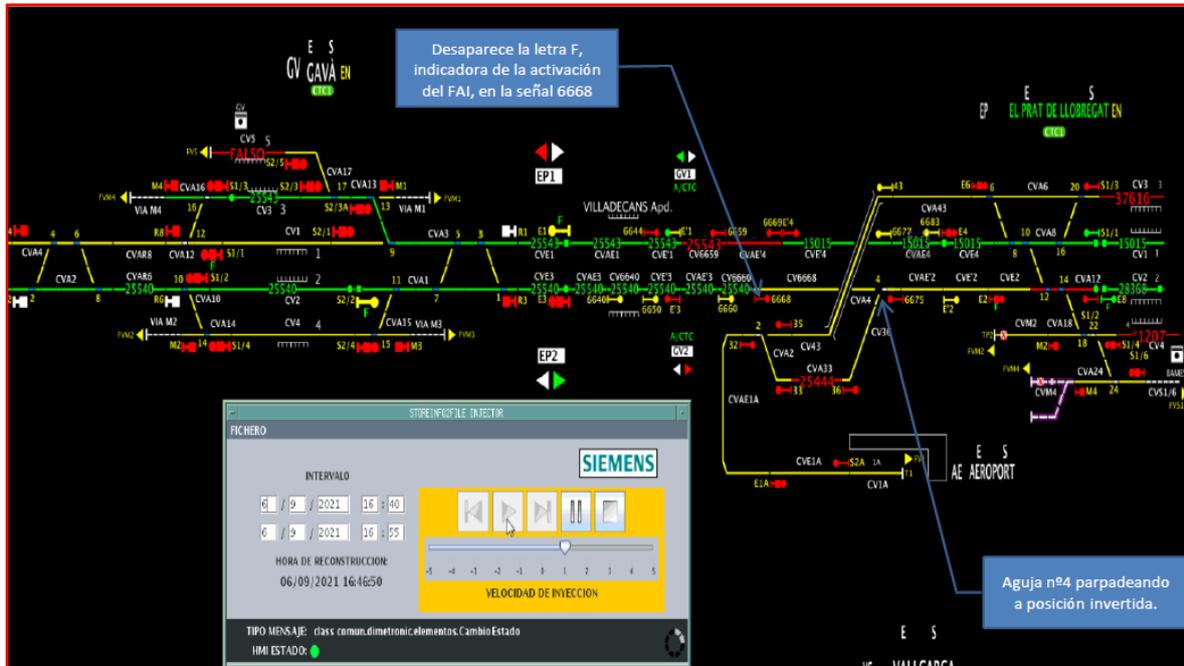
- A las 16:46:50 horas, el desvío nº4 pasa a estar parpadeando y orientado a vía desviada. Desaparece la letra F, indicadora de la activación del FAI, de la señal 6668.

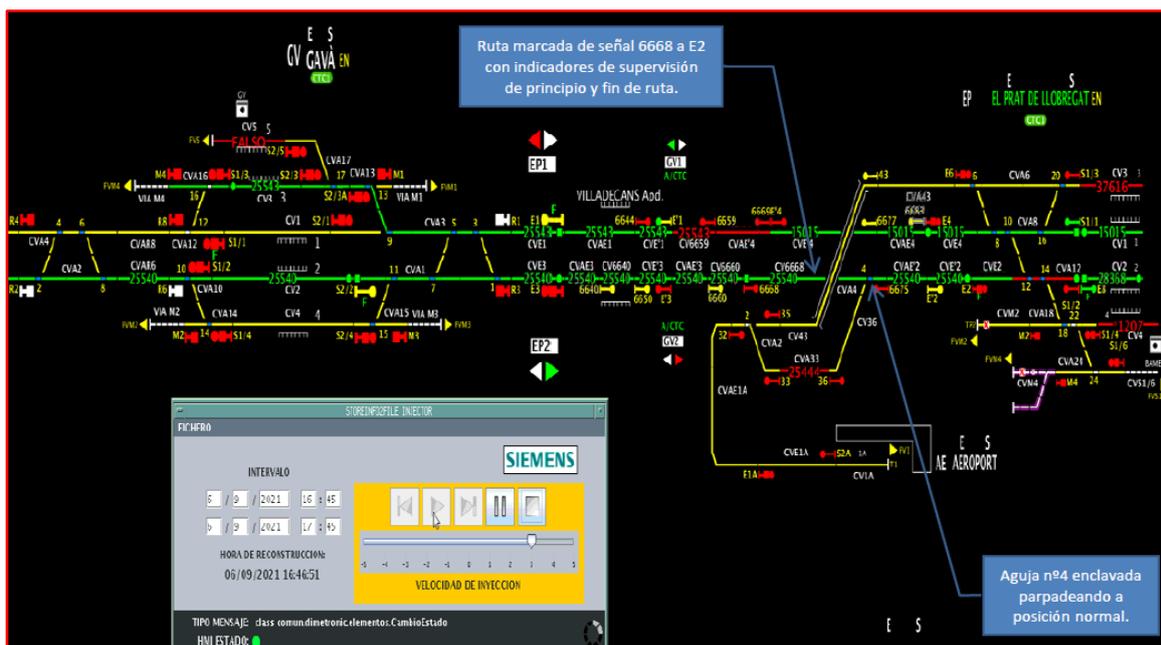
- A las 16:46:51 horas, un tren ocupa el CV que hace que el FAI mande la orden de lanzar el itinerario de la señal 6668 a la señal E2. Consecuentemente se marcan en verde los CV entre las señales 6668 y E2 y aparecen momentáneamente los indicadores de principio y final de ruta. El desvío nº4 comienza a parpadear orientado a vía directa, en vez de a desviada, y se enclava. La señal 6668 continua en rojo.

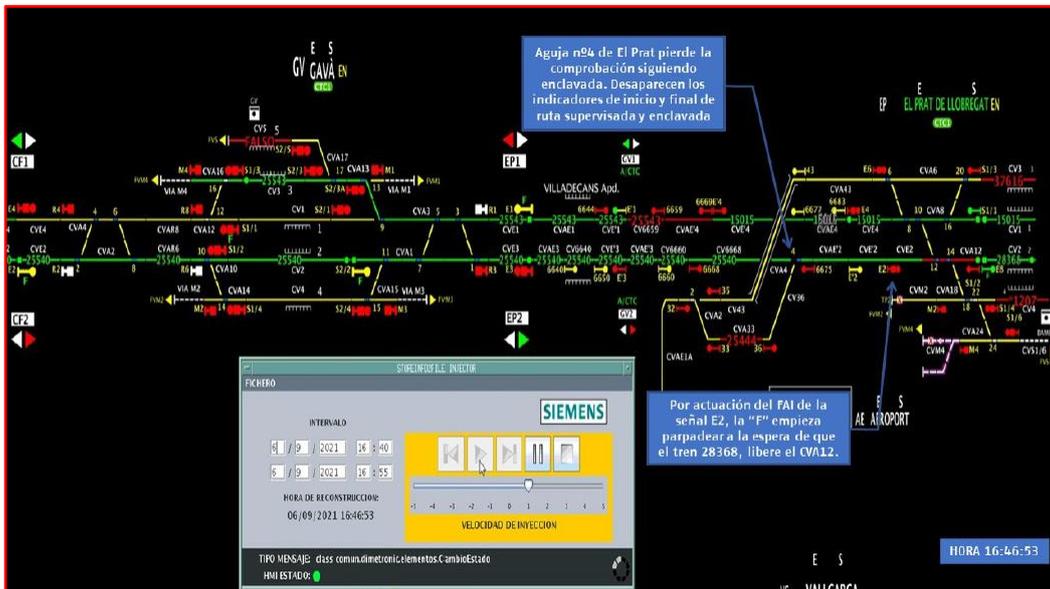
5. A las 16:46:53 horas, los CV entre las señales 6668 y E2 continúan marcados en verde y desaparecen los indicadores de principio y final de ruta. El desvío nº4 queda parpadeando, orientado a vía directa y enclavado. La señal 6668 continua en indicación de parada.

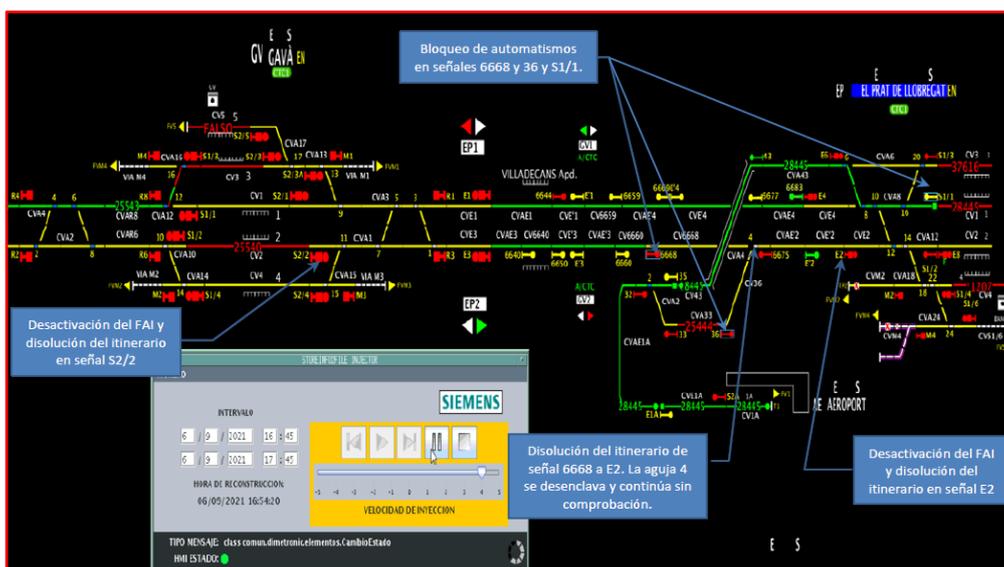
6. A las 16:48:24, los CV entre las señales 6668 y E2 dejan de estar marcados en verde al disolverse el itinerario (comando DAI ejecutado por el RC del CTC). El desvío nº4 pasa a estar desenclavado y sigue parpadeando y orientado a vía directa
7. A las 16:48:31, el RC del CTC bloquea el automatismo del GRP en la señal 6668. Posteriormente, bloquea también los automatismos del GRP de otras señales de la estación. A las 16:52, el RC del CTC anula la FAI de la señal E2 de entrada al Prat de Llobregat y a las 16:54 disuelve el itinerario establecido en dicha señal.

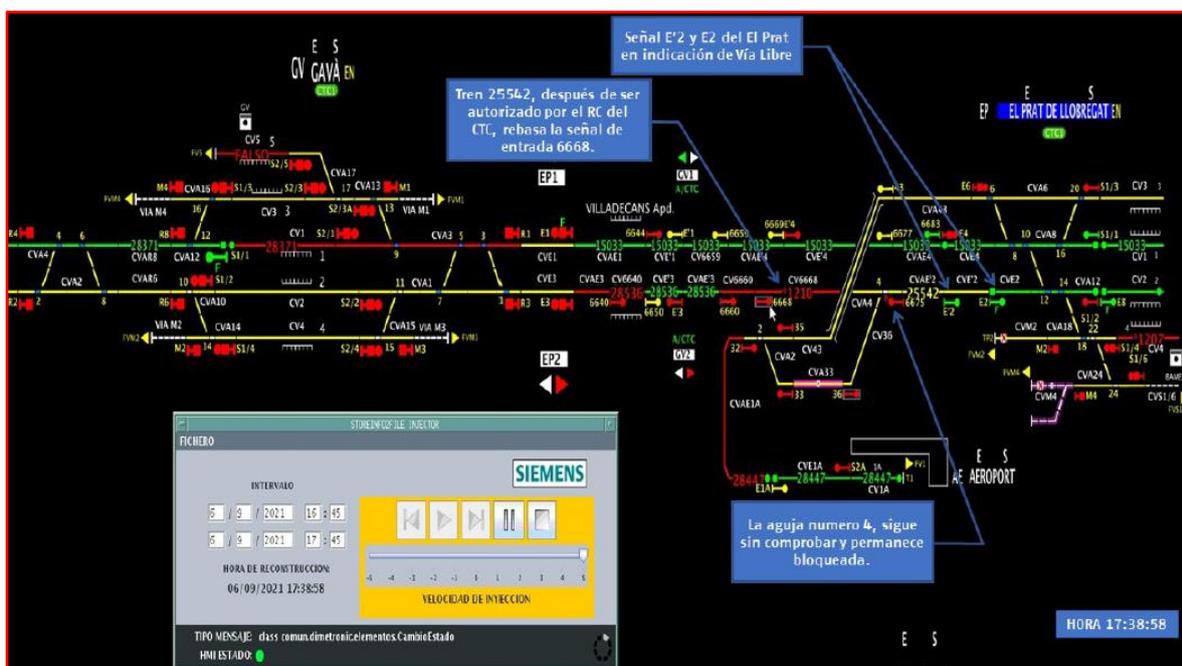
8. A las 17:00:59 el RC del CTC manda la orden de bloqueo contra movimiento del desvío nº4, que continúa parpadeando sin comprobación y sin estar enclavado. A las 17:05:53 el RC del CTC da orden de anulación de dicho bloqueo.
9. Sobre las 17:08, el tren 25444 retrocedió hasta librar el circuito de vía anterior a la señal 36 en el sentido de la marcha para acceder a la estación de El Prat de Llobregat por otra vía.
10. A las 17:28:47, el RC del CTC vuelve a mandar orden de bloquear el desvío nº4 contra movimiento. Desde que anuló el bloqueo (17:06 aproximadamente) no se ha observado ningún cambio en el mismo manteniéndose todo el tiempo parpadeando.
11. A las 17:38:58, el tren 25542 (tras recibir la autorización de rebase, según libro de telefonemas) pasa por la señal 6668 en indicación de parada y ocupa el circuito de vía CV6668 situado a continuación de ésta.

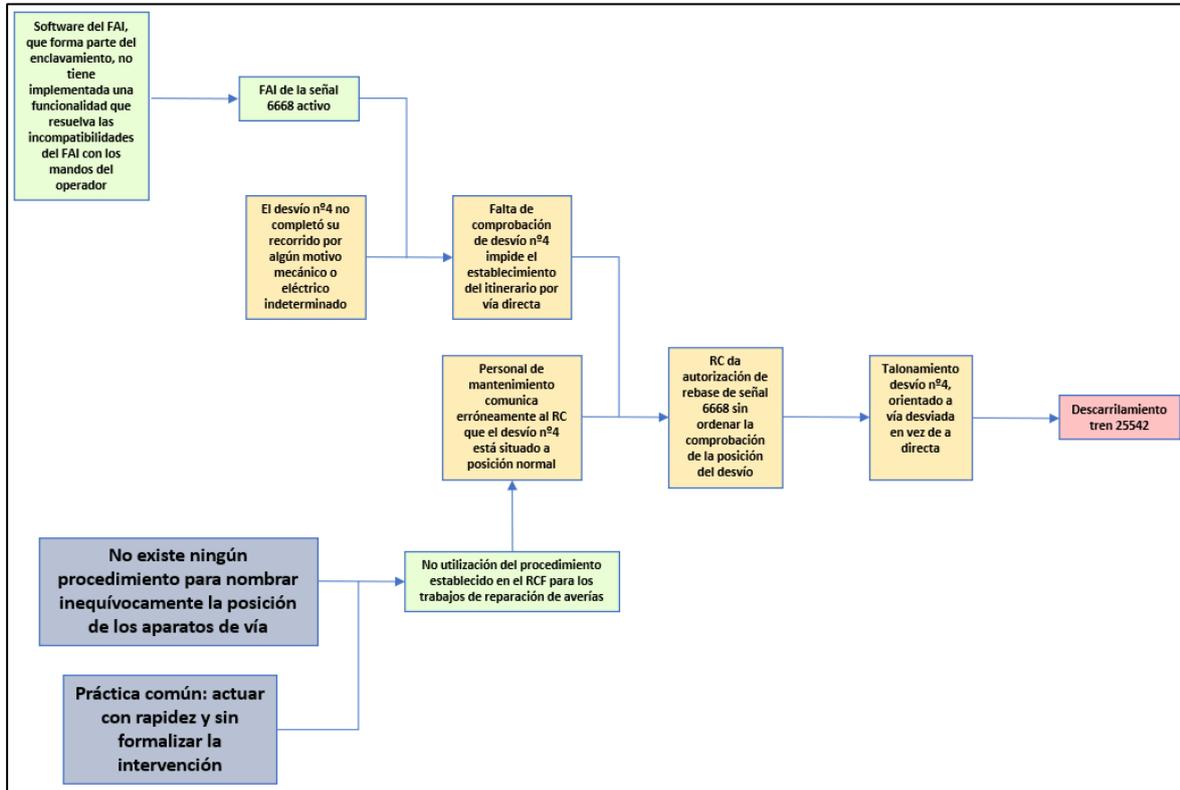
Imagen 7 Árbol de causas del suceso

Para determinar los distintos factores causales, contribuyentes y contribuyentes sistémicos del suceso, se ha empleado el *árbol de causas* como método de investigación.

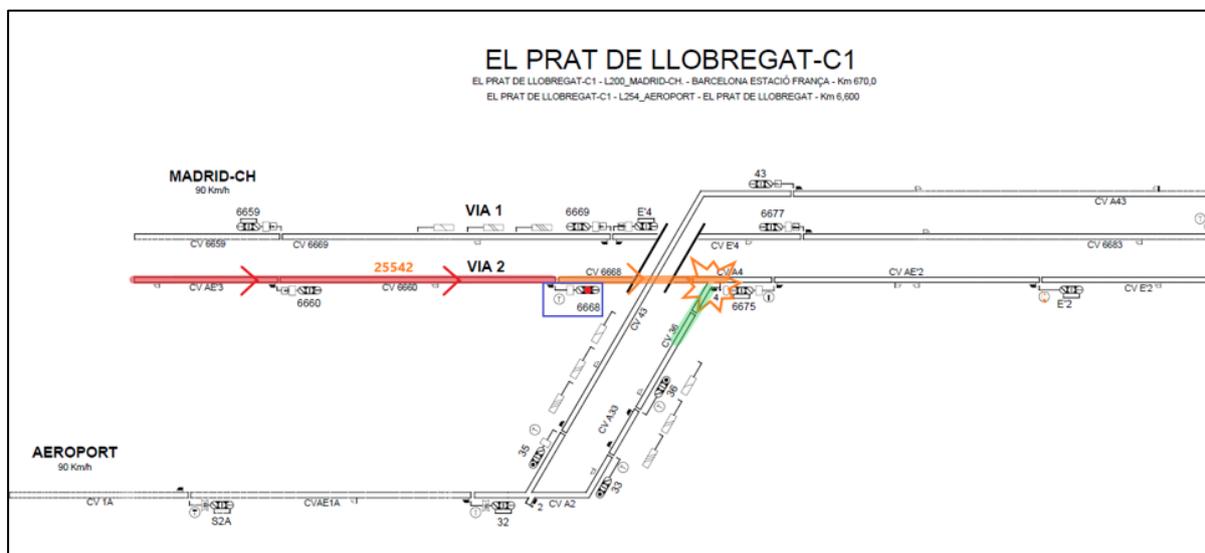
Figure 1 Representation of the accident

Rodalíes train 25542 derailed at switch #4 at Prat de Llobregat station. Previously, this switch had detection loss problems, and a safety installations maintenance team (SIM team) intervened without being able to completely resolve this incident. They wrongly reported to the Signaller that switch #4 was set in straight position while it was at diverted position. After that, the Signaller of the control post authorized the train driver to overtake signal 6668, which protected the switch, and the derailment occurred when the switch was set in diverted position. In addition, communications between the maintenance team and the control post were not carried out in a regulatory manner.

There were no fatalities nor injuries of any kind, but there were slight damages to the infrastructure and rolling stock and railway traffic was interrupted affecting many trains.

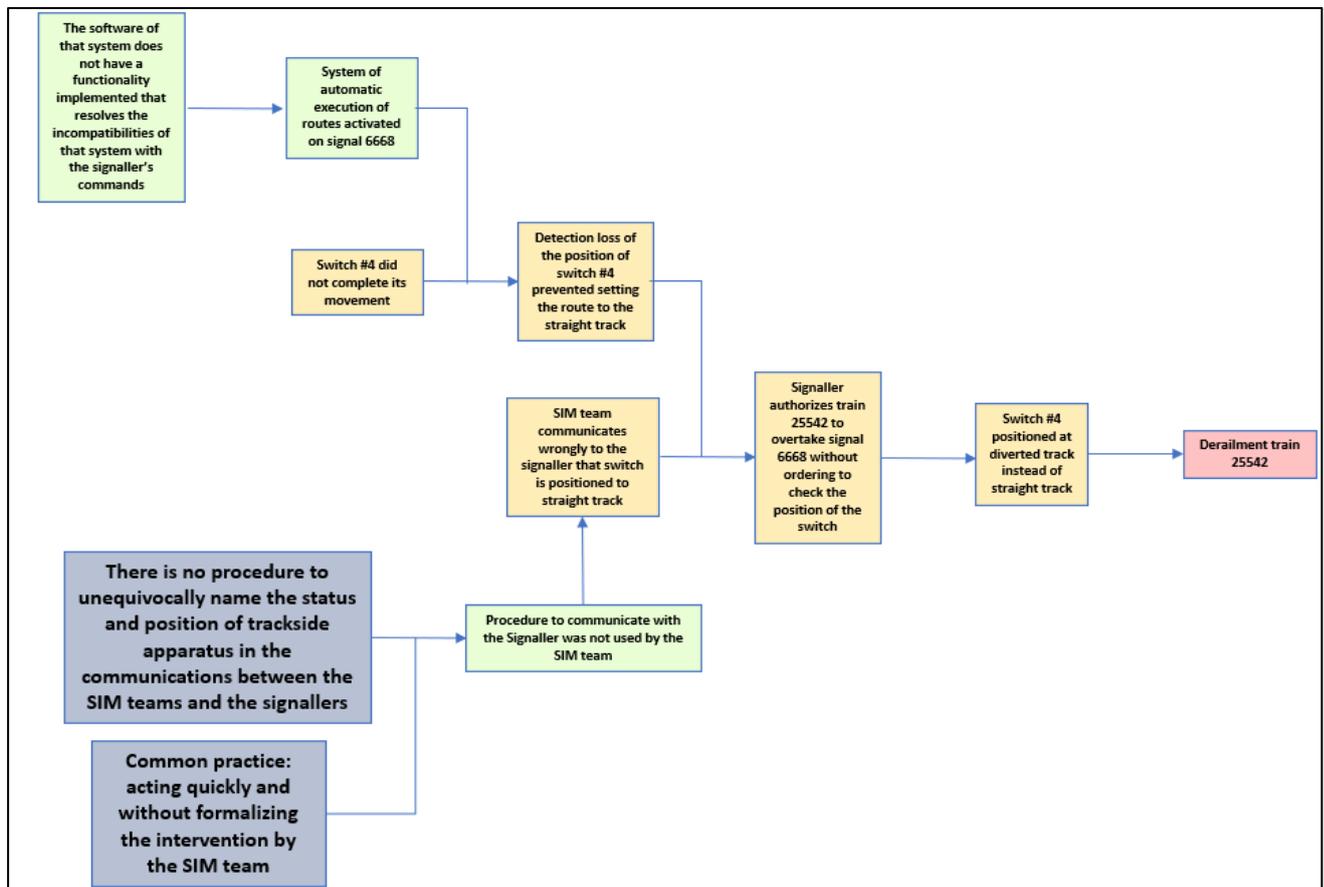
Figure 2 Causal analysis of the accident

1. The direct cause of the accident is the fact that train 25542 took switch #4 running on the direct track while this switch was positioned towards the diverted track. Train 25542 ran on the direct track because the Signaller authorized the train driver to overtake signal 6668, while it was indicating stop (so, passing the signal at danger).
2. The Signaller authorized the train to overtake signal 6668 because the SIM team informed that it was positioned correctly towards the straight track.
3. Switch #4 had detection loss of its position because its 4B motor did not fully complete its movement to diverted position because of some undetermined mechanical or electrical reason.

1. The procedure established in the Spanish Railway Circulation Regulation to communicate with the Signaller was not used by the SIM team, therefore the indication to the Signaller of the position of switch #4 was not formalized. Not using this procedure increased the probabilities of failure in the transmission of information from the SIM team to the Signaller.

- The Instructions of Prat de Llobregat interlocking does not contemplate the incompatibilities between the automatic systems, such as the one mentioned in the previous paragraph, and the signallers' commands, so it does not indicate that the operator must disconnect the automatic systems before executing certain orders. **Recommendation 71/2021-3.**

- There is a fairly common practice when solving problems related to detection loss of the position of switches, consisting in acting quickly and without formalizing the intervention by the SIM team, to only position the switch in a specific position. After that, during the scheduled activities of preventive maintenance (usually overnight), the problem of detection loss of the position of switches is solved. **Recommendation 71/2021-1.**
- The terminology used to specify the position of switch #4 by SIM team, which is generalized, was confusing. There is no procedure to unequivocally name the status and position of trackside apparatus in the communications between the SIM teams and the signallers, during tests, verifications and corrective maintenance actions. **Recommendation 71/2021-2.**

Addressee	Final Implementer	Number	Recommendation
AESF	ADIF	71/2021-1	In the training courses for infrastructure and circulation staff and in the different channels of learning, insist on the obligation to formalize any type of tests, verifications and corrective maintenance actions that imply the communication of the position of trackside apparatus
AESF	ADIF	71/2021-2	Preparation of a protocol in which the status and position of the trackside apparatus are unequivocally named in the communications between the maintenance agents and the signallers, during the performance of tests, verifications and corrective maintenance actions.
AESF	ADIF	71/2021-3	Define the priorities and incompatibilities between the automatic operation assistance systems and the manual operations of the signaller, to improve the operation of all those actions that, without being safety actions, may have repercussions on safety. This must be done in the software of interlockings and/or CTC systems, or through the specific Instructions of the stations.
