Comisión de Investigación de Accidentes Ferroviarios

INFORME FINAL (IF) 38/2021

Descarrilamiento de tren ocurrido el día 03/05/2021
en Bif. Galicia en las inmediaciones de la estación de León

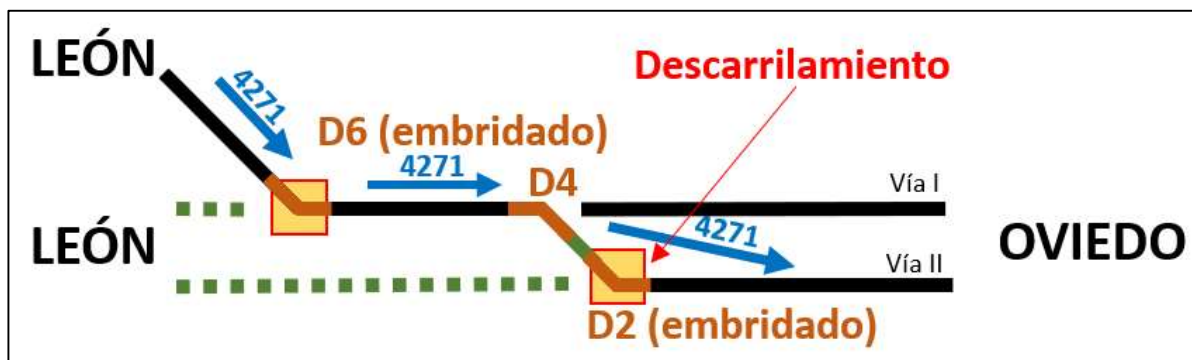
Figura 1: Esquema del recorrido del ALVIA 4271 hasta el lugar del descarrilamiento en el desvío D2.

El descarrilamiento se produjo por el movimiento incontrolado de este espadín, que no se encontraba inmovilizado, como consecuencia de las vibraciones producidas por el paso de trenes entre esta última actuación y el momento del descarrilamiento.

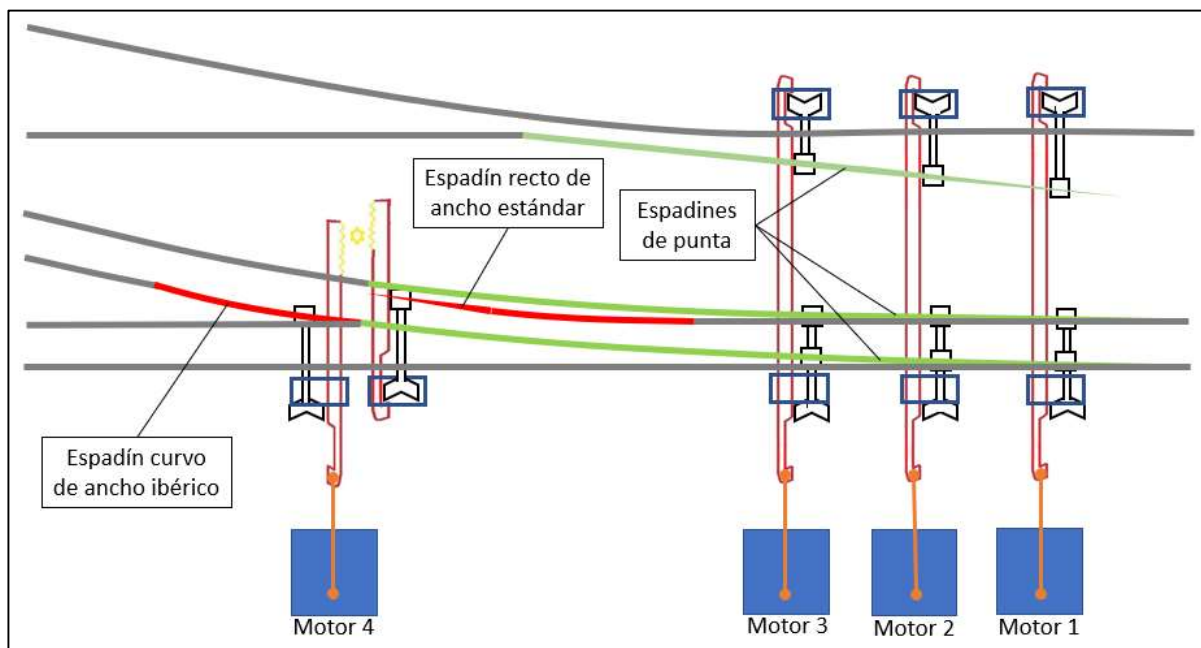
Figura 7: Esquema del desvío mixto D2.

Los desvíos de ancho mixto que se implantaron en el nuevo escape fueron de la tipología DMMI-G-60-500-0,071-CM/CR-D-TC y SEMMDH-G-60-500-0,071-CM/CR-D-TC, cuya velocidad de paso por vía directa es de 160 km/h y por vía desviada de 60 km/h. Estos desvíos cuentan con 4 motores: los tres primeros accionan conjuntamente los tres espadines de la punta del desvío en tres posiciones distintas moviéndolos al unísono, y el cuarto motor acciona las agujas conjugadas del corazón obtuso del cruzamiento que permite el paso de trenes por ancho ibérico o ancho estándar según la posición de los espadines.

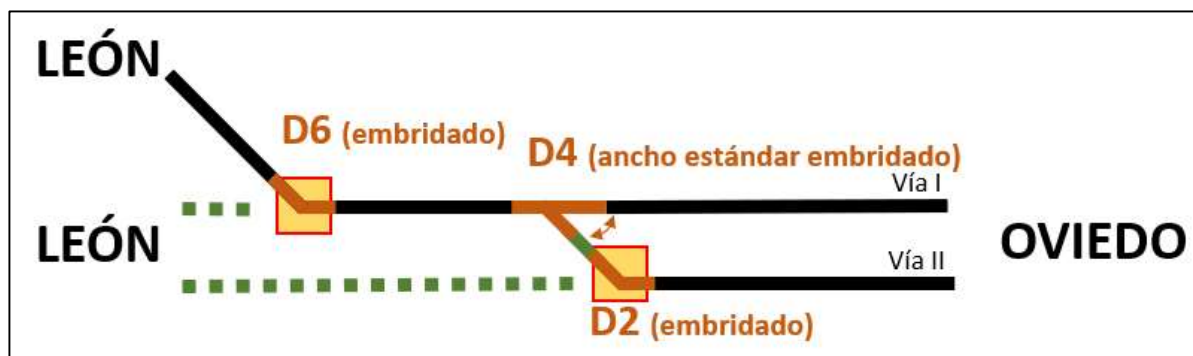
Figura 14: Configuración del lugar del suceso tras la actuación del 2020.

Tras la instalación de los desvíos se produjeron problemas por fallos de comprobación del desvío D4, que se solucionaron desmontando los tirantes de comprobación asociados al motor 4. Para evitar que el espadín de ancho estándar se moviese libremente se instaló una brida tipo sándwich en el cerrojo de uña del barrón cuya biela quedaba desencajada, de forma que se inmovilizaban completamente ambos barrones y por tanto las bielas de ambos lados y sus espadines asociados.

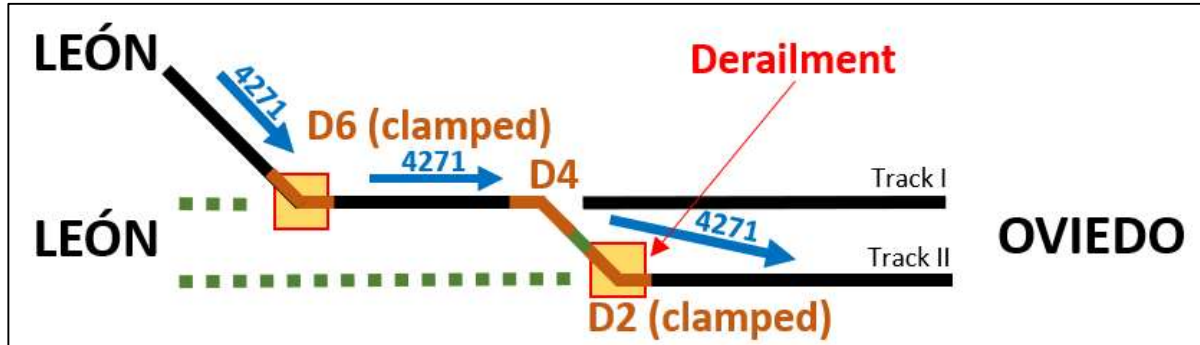
Figure 1: Sketch of the D2 turnout and route of the 4271 ALVIA train.

The place where the event occurred was being remodelled to give continuity to Leon station tracks as well as for the installation of a third rail track from León to the Pajares tunnel. At the time of the event, “Bifurcación Galicia” consisted of a crossover formed by the D4 turnout on track I and the D2 turnout on track II.

During the 2021 works, verification failures arose and to solve them, some rods of the D2 turnout were disassembled. Whilst the turnout re-assembling process, the standard gauge switch rail on the obtuse frog was left improperly locked.

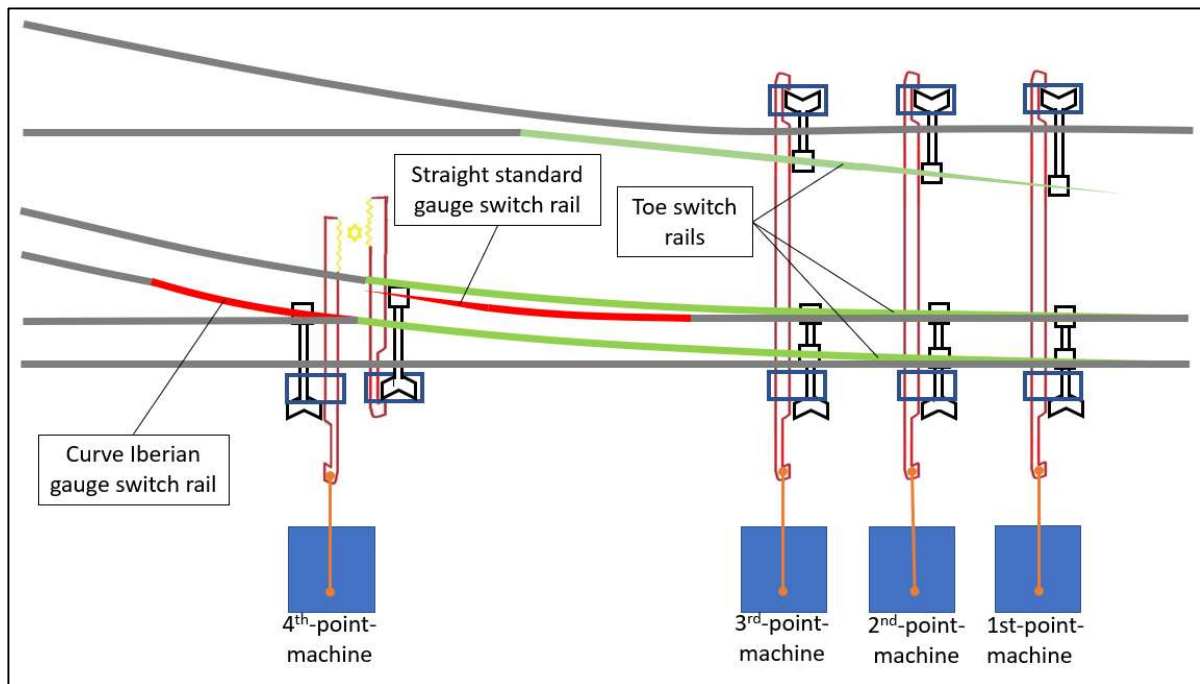
Figure 7: Sketch of the D2 mixed gauge turnout.

The derailment occurred due to the uncontrolled movement of this standard gauge switch rail, left improperly locked, and because of the vibrations produced by the passage of trains during the period of time between the completion of the 2021 works and the day of the derailment.
