INFORME CIAIM-21/2018

Abordaje entre los buques FANTASTIC y VIKING STAR, en el puerto de Barcelona, el 12 de enero de 2018

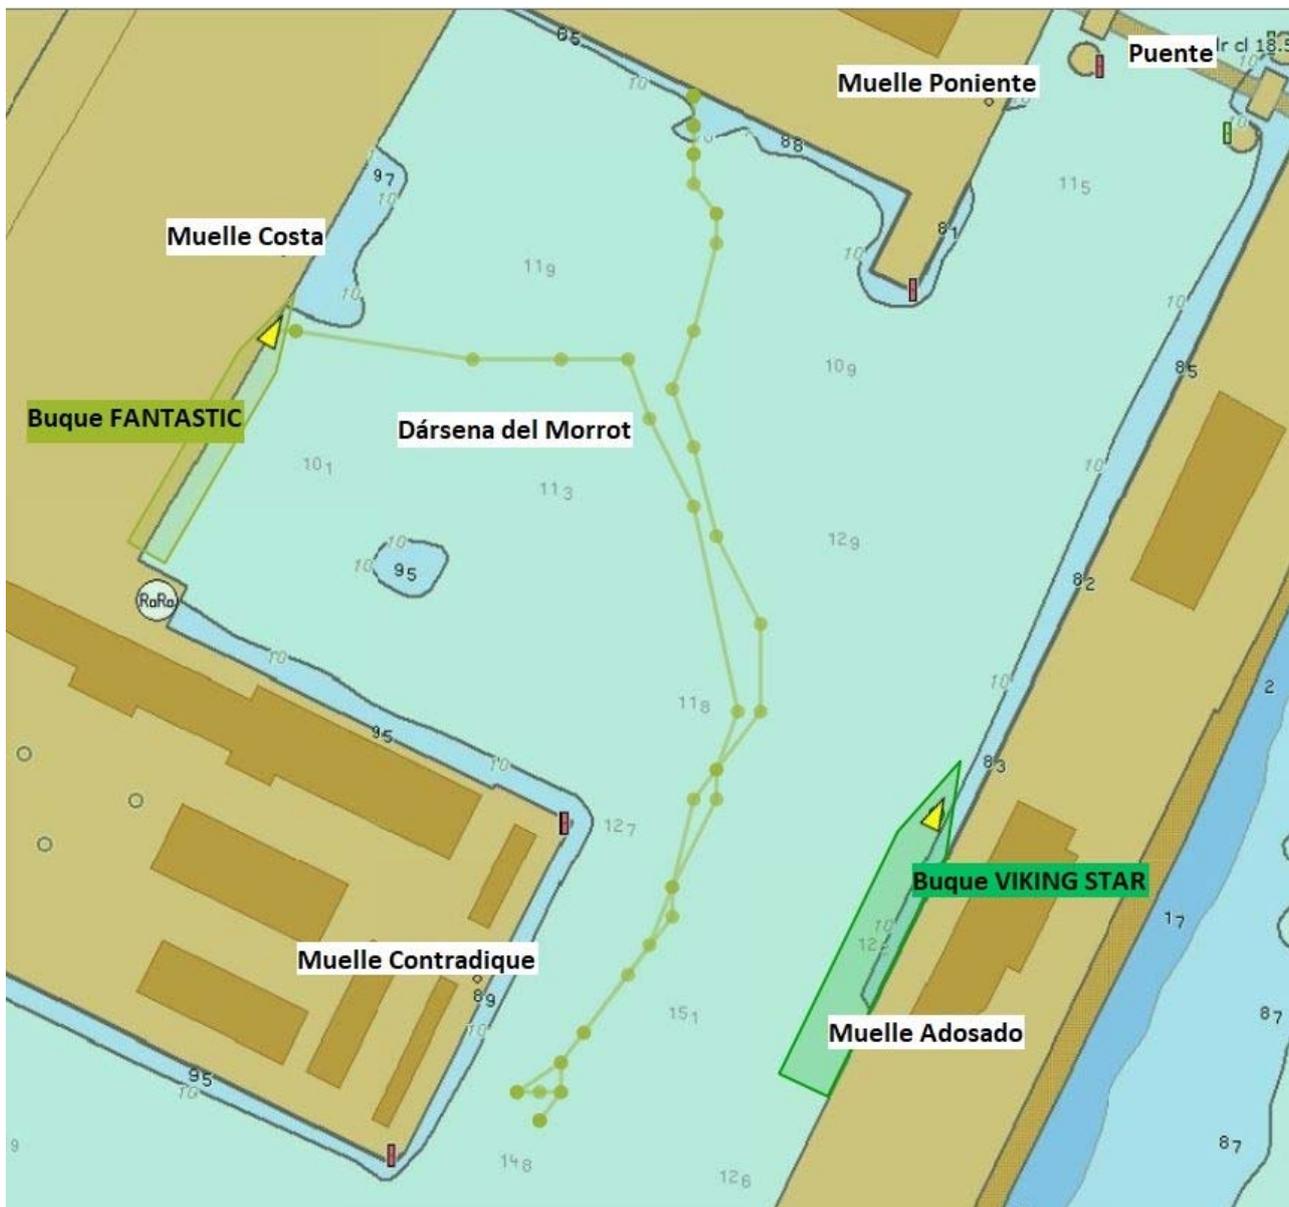
Figura 5. Maniobra realizada por el buque RO-PAX FANTASTIC

A las 12:00 horas se produjo la caída de planta eléctrica e inmediatamente se produjo la parada de los motores principales, quedando sin capacidad de maniobra. El buque FANTASTIC se encontraba embocando el canal¹ formado por el muelle Contradique y el muelle Adosado. En ese punto había terminado el reviro, pero por la inercia, la proa seguía cayendo a estribor. Llevaba una velocidad aproximada de 2 nudos.

Inicialmente el práctico solicitó la asistencia del remolcador² situado en el puente (ver Figura 5), pero este se encontraba ocupado en otra maniobra, no pudiendo acudir a socorrer al buque FANTASTIC. En ese instante, el práctico observó que un buque car-carrier se encontraba en las proximidades de la corporación de prácticos (Figura 4), realizando la maniobra de entrada a puerto y requirió al práctico que se encontraba a bordo de ese buque que le cediera uno de los dos remolcadores que le asistían, para solventar la emergencia.

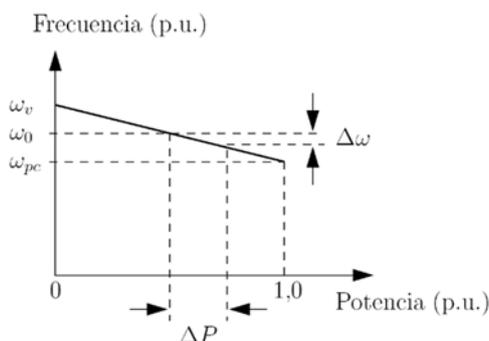
Figura 11. Representación gráfica del estatismo de un grupo generador

Cuando varios grupos generadores síncronos operan en paralelo, el reparto de cargas entre ellos se realiza mediante el estatismo (*droop* en inglés) de los reguladores mecánicos de sus motores primarios. El estatismo es la característica del regulador que permite una leve variación de la frecuencia del motor al cambiar la potencia demandada. Es normal que los grupos generadores operen con un estatismo negativo entre 3% y 5%, lo que significa que las revoluciones del motor a plena carga serían 3% - 5% inferiores a las revoluciones girando en vacío.

Es necesario que los grupos generadores en paralelo operen con estatismo negativo para dar estabilidad al funcionamiento de la planta eléctrica. El reparto de carga se realiza en función del estatismo de los generadores.

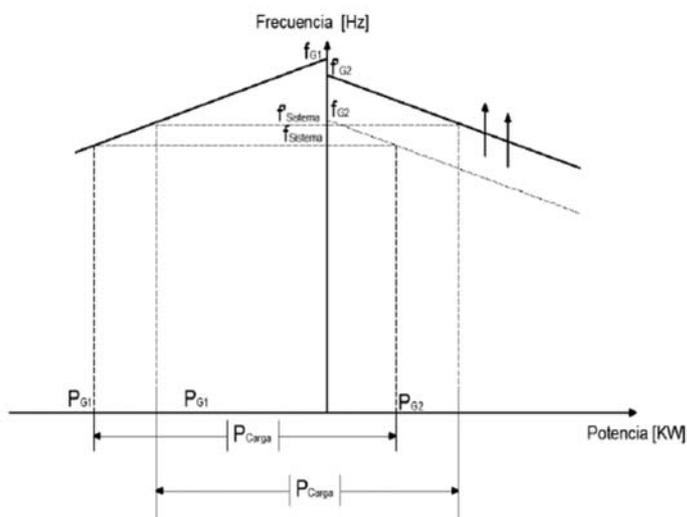
Figura 12. Reparto de cargas entre dos generadores síncronos en paralelo

Para modificar el reparto de carga entre los generadores, se modifica su velocidad. Véase la figura siguiente, en la que la carga eléctrica P_{carga} se reparte entre dos generadores, G1 y G2, en función de sus respectivos estatismos (representados mediante las rectas inclinadas), alcanzando el sistema una frecuencia estable f_{sistema} . Si a continuación aumentamos la velocidad del G2 (lo que, gráficamente, equivale a trasladar verticalmente la recta que representa su estatismo), el reparto de carga se modifica, transfiriéndose parte de la misma del G1 al G2. El sistema alcanza una nueva frecuencia de equilibrio f'_{sistema} , distinta de la inicial.

Es decir, en una planta eléctrica formada por varios generadores síncronos operando en paralelo, la acción de control de la regulación primaria (mediante los reguladores mecánicos, el regulador Woodward en este caso) permite recuperar el balance entre potencia consumida y potencia demandada, pero la frecuencia eléctrica queda desviada respecto a la de referencia.
