Informe técnico EXT Andorra 2011

Accidente ocurrido al
helicóptero AS 350 B3,
matrícula EC-LHP, operado
por la compañía Heliand (CAT
Helicopters), en la Pleta de Juclar
(Canillo, Principado de Andorra),
el día 15 de junio de 2011

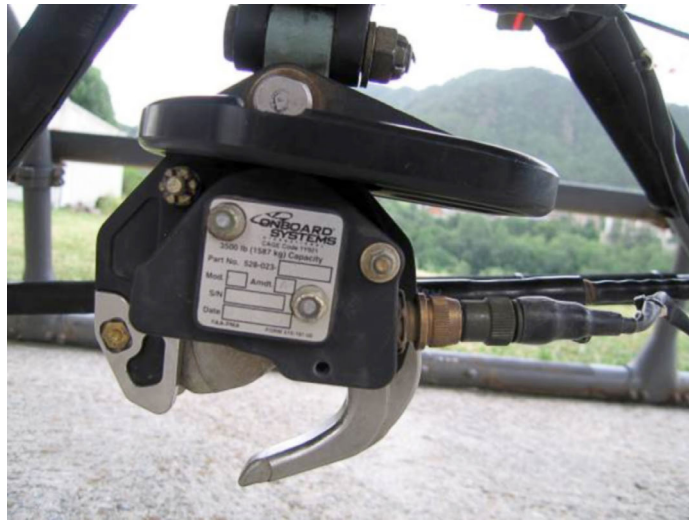
Figura 16. Gancho similar al del accidente en posición abierta

durante el aterrizaje pudiera haber sido tal que, aunque activado el sistema de apertura del gancho y abierto éste, el cabo de la eslinga hubiera permanecido en la misma posición, debido a irregularidades del terreno de la campa, evitando la suelta de la eslinga. Sin embargo, en ese caso, el gancho habría permanecido en posición abierta, facilitando la posterior caída por gravedad de la eslinga durante el vuelo. Por este motivo este escenario se considera poco probable, aunque no ha podido ser descartado.
