COMISIÓN DE INVESTIGACIÓN
DE ACCIDENTES FERROVIARIOS

*Investigación del accidente
nº 0071/2012 ocurrido el 29.10.2012*

INFORME FINAL SOBRE
EL ACCIDENTE FERROVIARIO Nº 71/2012
OCURRIDO EL DÍA 29.10.2012
ENTRE LAS ESTACIONES DE MIGUELTURRA Y POZUELO DE CALATRAVA
(CIUDAD REAL)

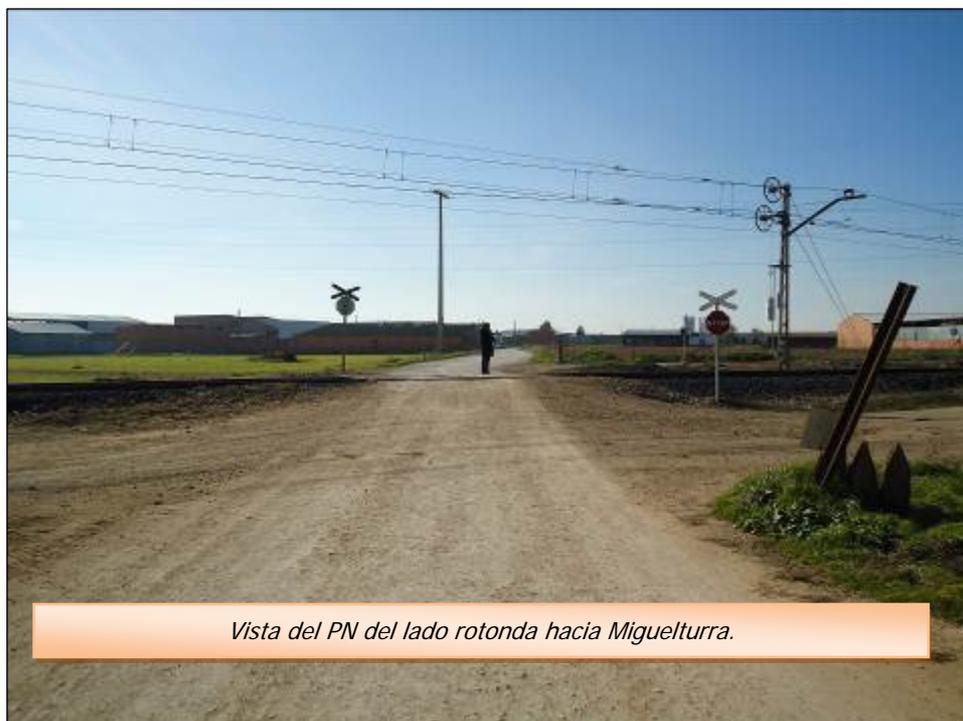
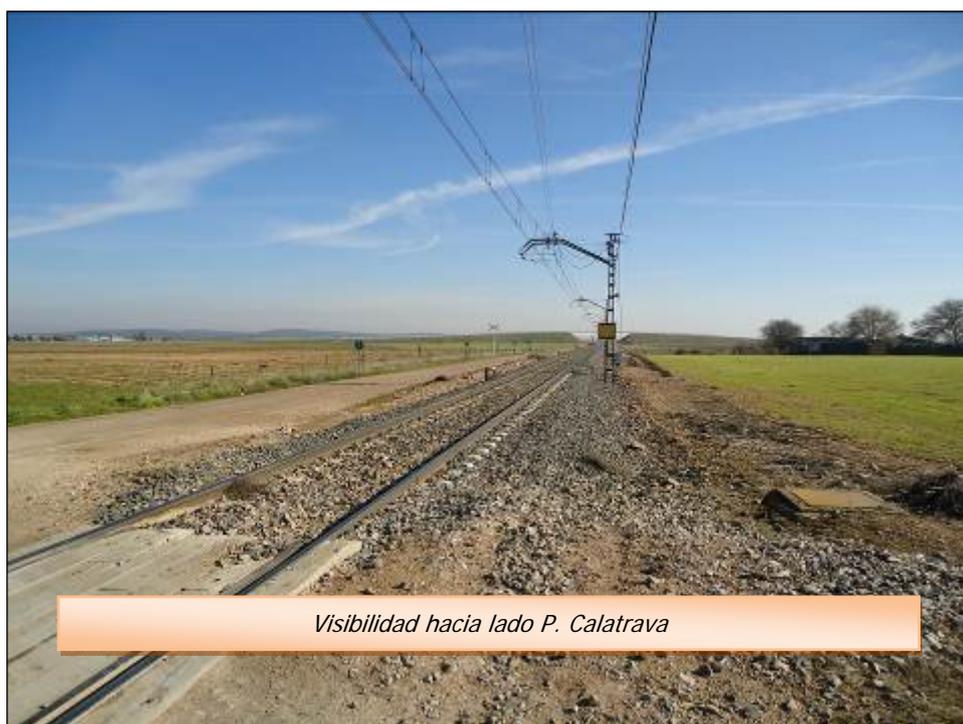
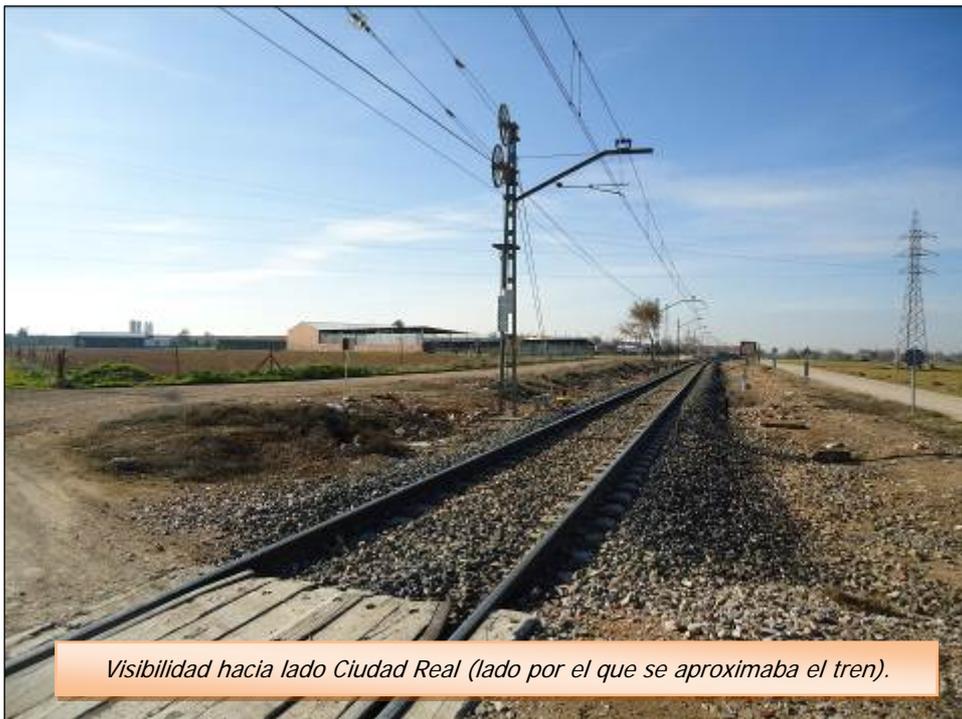
Desde el punto de parada obligatorio en el camino para el vehículo de carretera la visibilidad es buena.

Vista del PN desde el lado Miguelturra.
