COMISIÓN DE INVESTIGACIÓN
DE ACCIDENTES FERROVIARIOS

*Investigación del accidente
nº 0061/2012 ocurrido el 06.09.2012*

INFORME FINAL SOBRE
EL ACCIDENTE FERROVIARIO Nº 0061/2012
OCURRIDO EL DÍA 06.09.2012
ENTRE LAS ESTACIONES DE ALMUDÉVAR Y TARDIENTA (HUESCA)

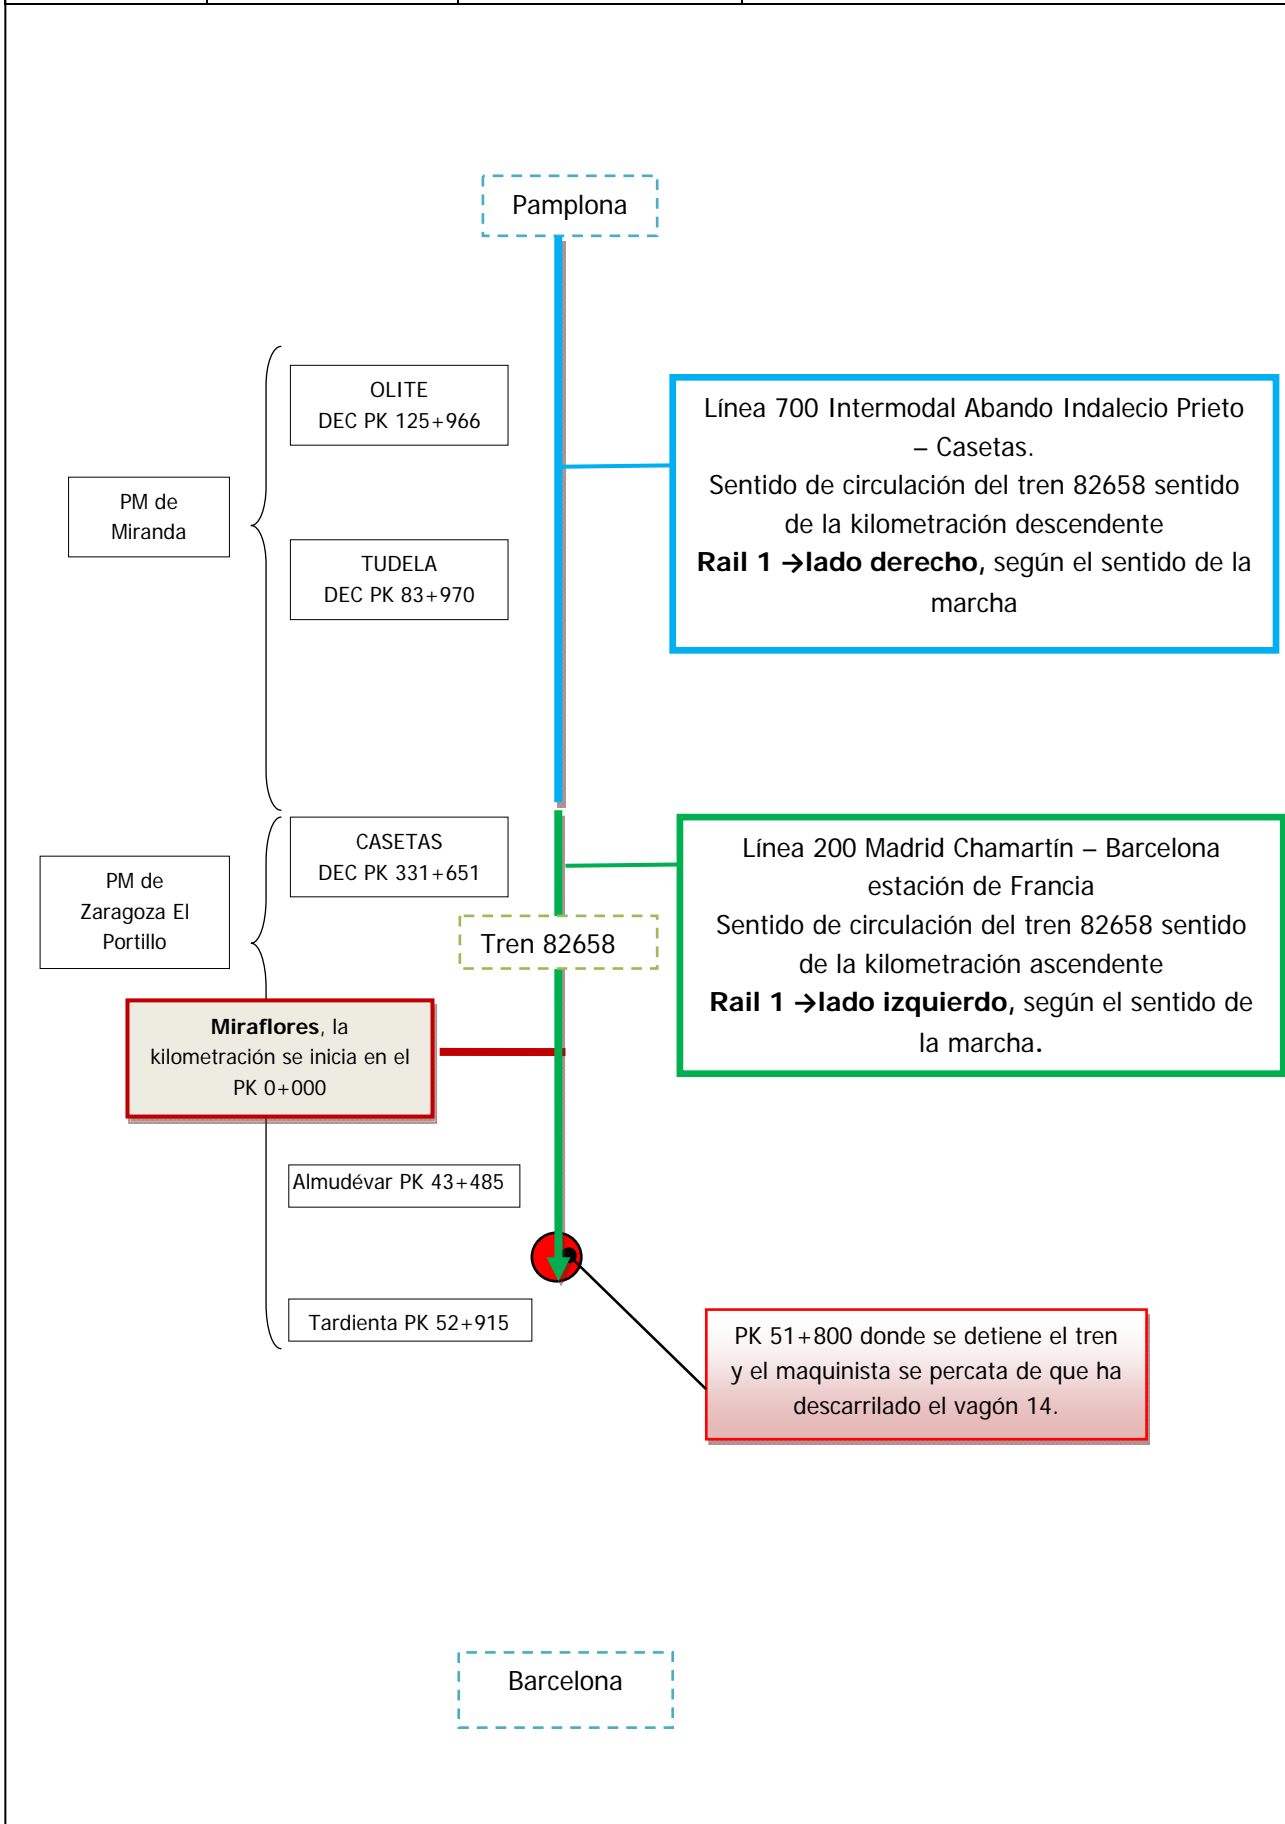
Finalmente cuando el tren 82658 circulaba entre Almodóvar y Tardienta, el maquinista advierte un descenso en la presión de la TFA (ocasionado por la rotura de la manguera al ir circulando descarrilado los últimos 8 kilómetros) deteniendo el tren en el PK 51+800, y descubre que el decimocuarto vagón de la composición está descarrilado de ambos ejes, y que al segundo eje (nº33) del vagón le falta la caja de grasa derecha.

Vista lado derecho, en el sentido de la marcha del vagón descarrilado. (Fuente Adif)
