Informe técnico IN-044/2013

Incidente ocurrido el 11
de diciembre de 2013, a la
aeronave modelo ATR 72-212,
matrícula EC-LFA, durante el
aterrizaje en el aeropuerto
de Tenerife-Norte (Santa
Cruz de Tenerife)

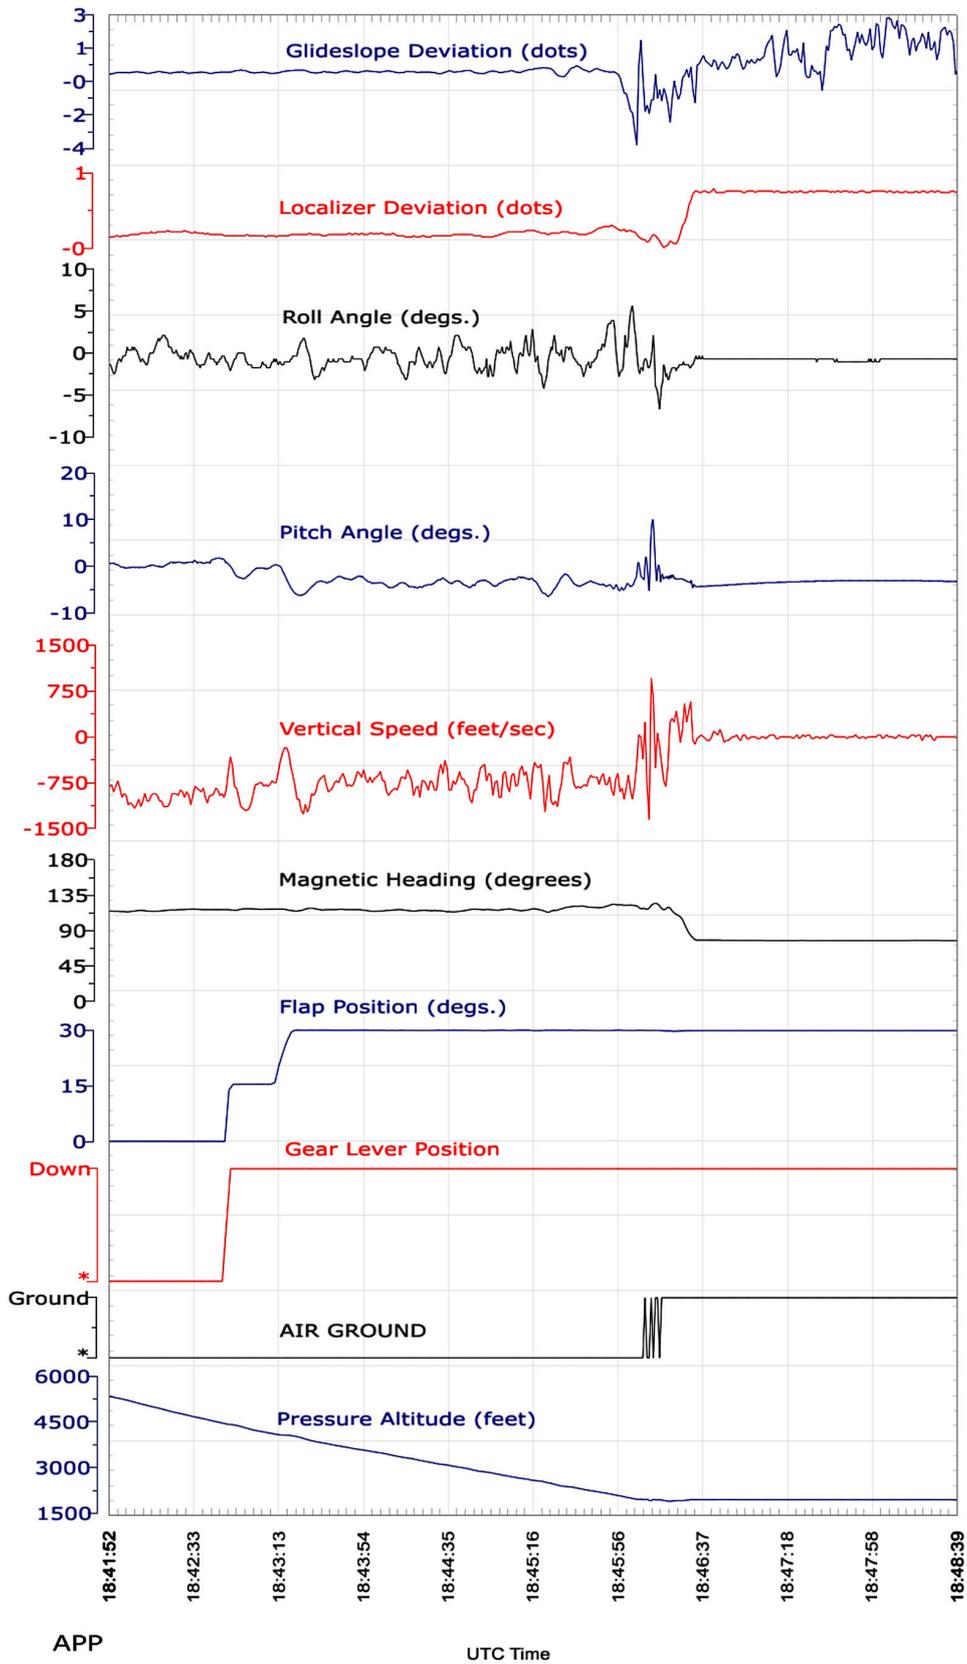
Datos del vuelo

Estos datos son congruentes con la rotura de la pata de morro delantera y la consiguiente pérdida de control de la dirección, así como los daños en el tren principal izquierdo. Una vez sin control en la dirección de la aeronave, la propia inercia llevó a la posterior salida de pista.
