# Informe técnico

## **A-020/2019**

Accidente ocurrido el día 22 de mayo de 2019 a la aeronave CESSNA 172 con matrícula EC-HQU en el aeropuerto de Madrid Cuatro Vientos

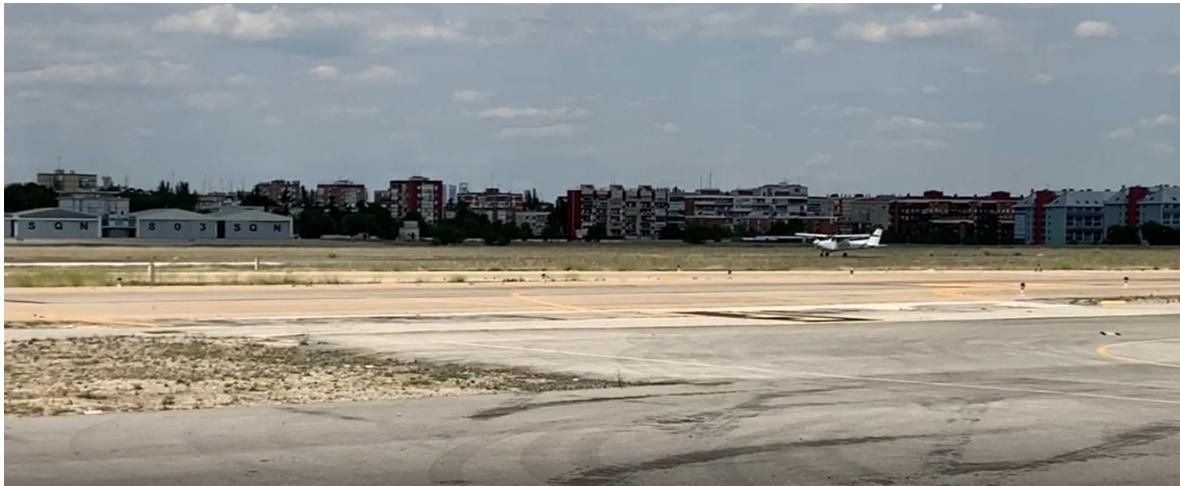
**Figura 1. Momento del aterrizaje**

Hizo el circuito completo a la izquierda de la pista 27 y después de una aproximación estabilizada aterrizó de manera suave de acuerdo con lo que se puede observar en un vídeo tomado por la escuela que fue visionado durante la investigación y también por la información proporcionada por los testigos, entre ellos el propio instructor, que le estuvo siguiendo en todo momento desde la plataforma donde está ubicada la escuela de vuelo.
