Informe técnico

A-048/2018

Accidente ocurrido el día 7 de diciembre de 2018 a la aeronave Cessna 177, con matrícula D-ECGS, en las cercanías del aeropuerto de Sabadell

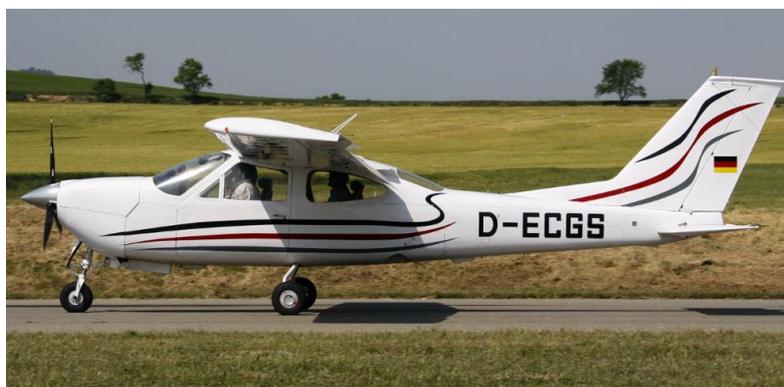
Ilustración 1: Fotografía de la aeronave accidentada

En esta colisión la aeronave resultó destruida.

La aeronave resultó destruida tras el accidente.

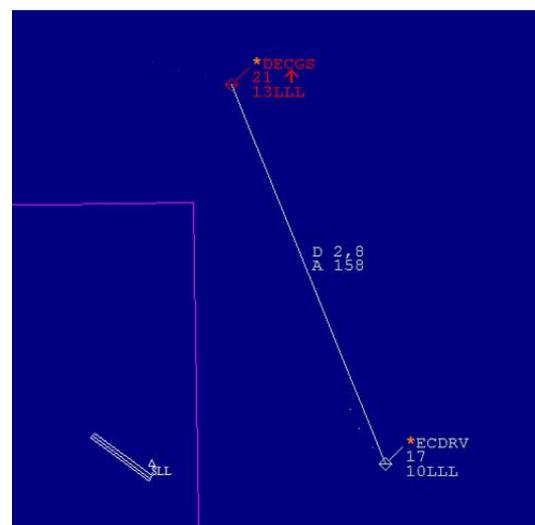
Ilustración 5: Posición de la aeronave a las 16:58:25 h

A las 16:58:25 h, la aeronave con matrícula D-ECGS se encontraba en el tramo de viento en cola derecho para aterrizar por la pista 31 del aeropuerto de Sabadell. Su altitud era de 2.100 pies y su velocidad respecto a tierra eran 130 nudos como se muestra en la figura de la derecha

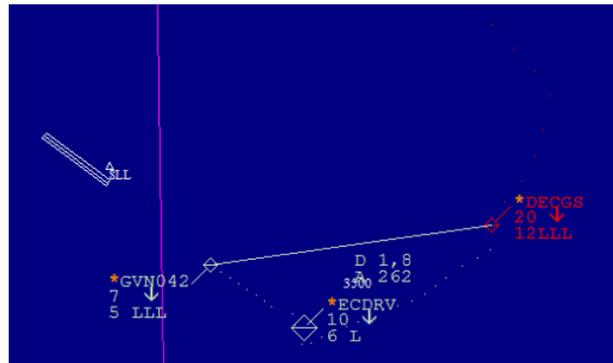
Ilustración 6: Posición de la aeronave a las 17:00:16 h

Se observa que la aeronave continúa realizando el circuito a la misma altitud y velocidad respecto a tierra hasta las 17:00:16 h.

A partir de ese instante, en el tramo de base, la aeronave comienza a disminuir su velocidad con respecto a tierra y su altitud para aterrizar en el aeropuerto de Sabadell.

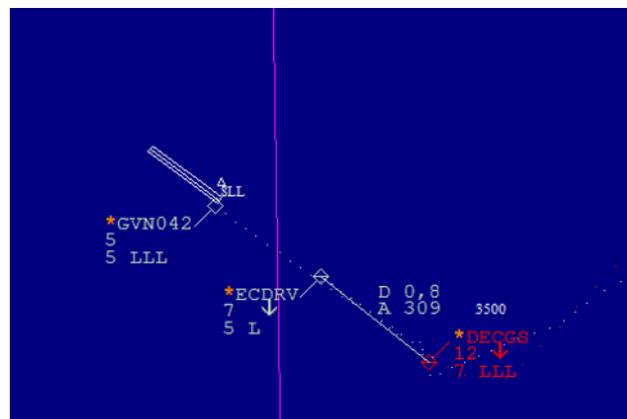
Ilustración 7: Posición de la aeronave a las 17:01:10 h

Instantes después, a las 17:01:10 h, la aeronave se encuentra alineada con el eje de pista en el tramo de final. Ha descendido hasta los 1200 pies de altitud y su velocidad con respecto al terreno son 70 nudos.

Tras alinearse con el eje de la pista, la aeronave va descendiendo y disminuyendo su velocidad con respecto al terreno hasta que su traza radar desaparece cerca del umbral de la pista 31.
