COMISIÓN PERMANENTE DE
INVESTIGACIÓN DE ACCIDENTES
E INCIDENTES MARÍTIMOS

INFORME CIAIM-01/2023

Incendio y posterior hundimiento del pesquero de arrastre FIGARO cerca de la costa de Benguela (Angola), el 19 de octubre de 2020

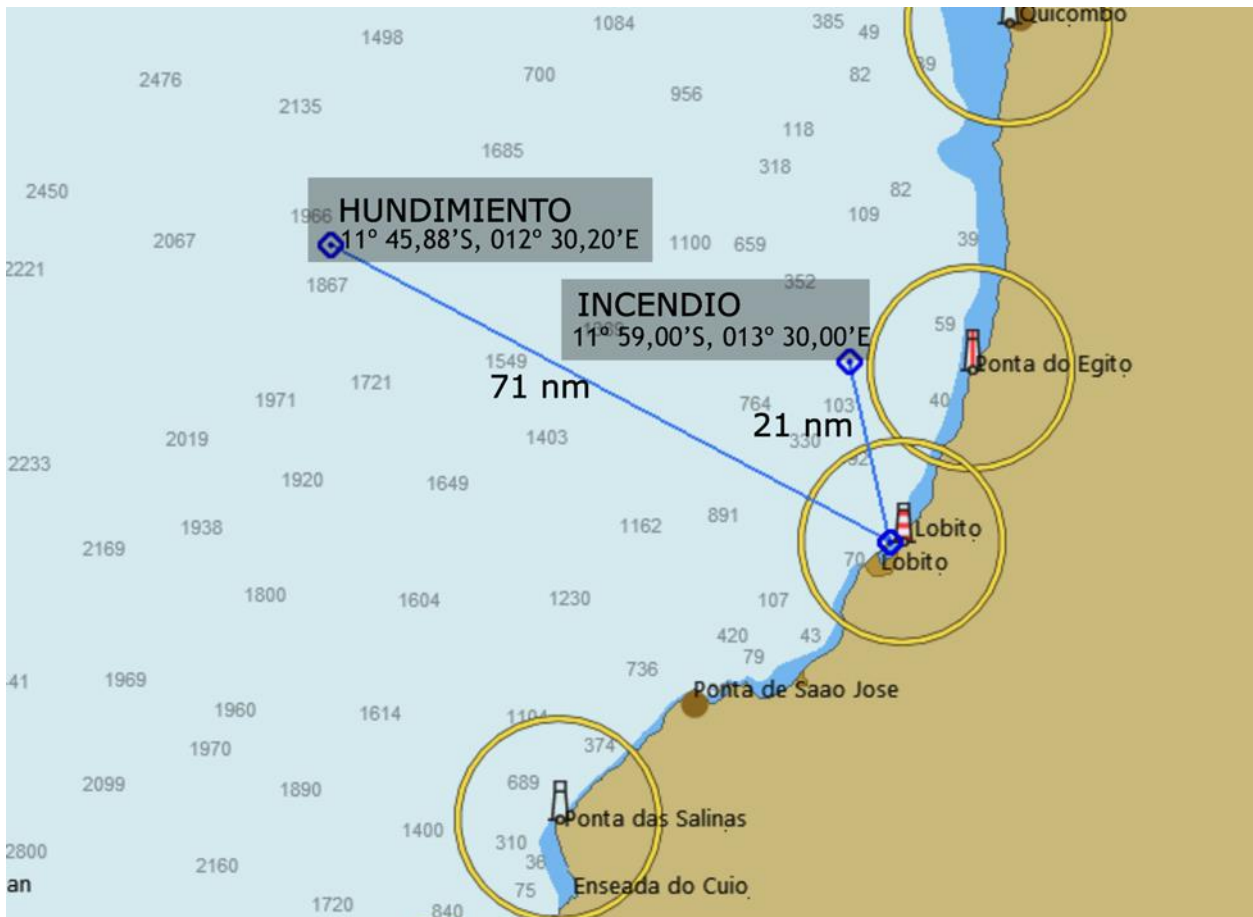
Figura 3. Zona del incendio y posterior hundimiento del FIGARO. La batimetría está en metros.

El día 23 de octubre, el B/P FIGARO acabó hundiéndose a 73 millas de la costa en la posición 11° 45,88'S, 012° 30,20'E.

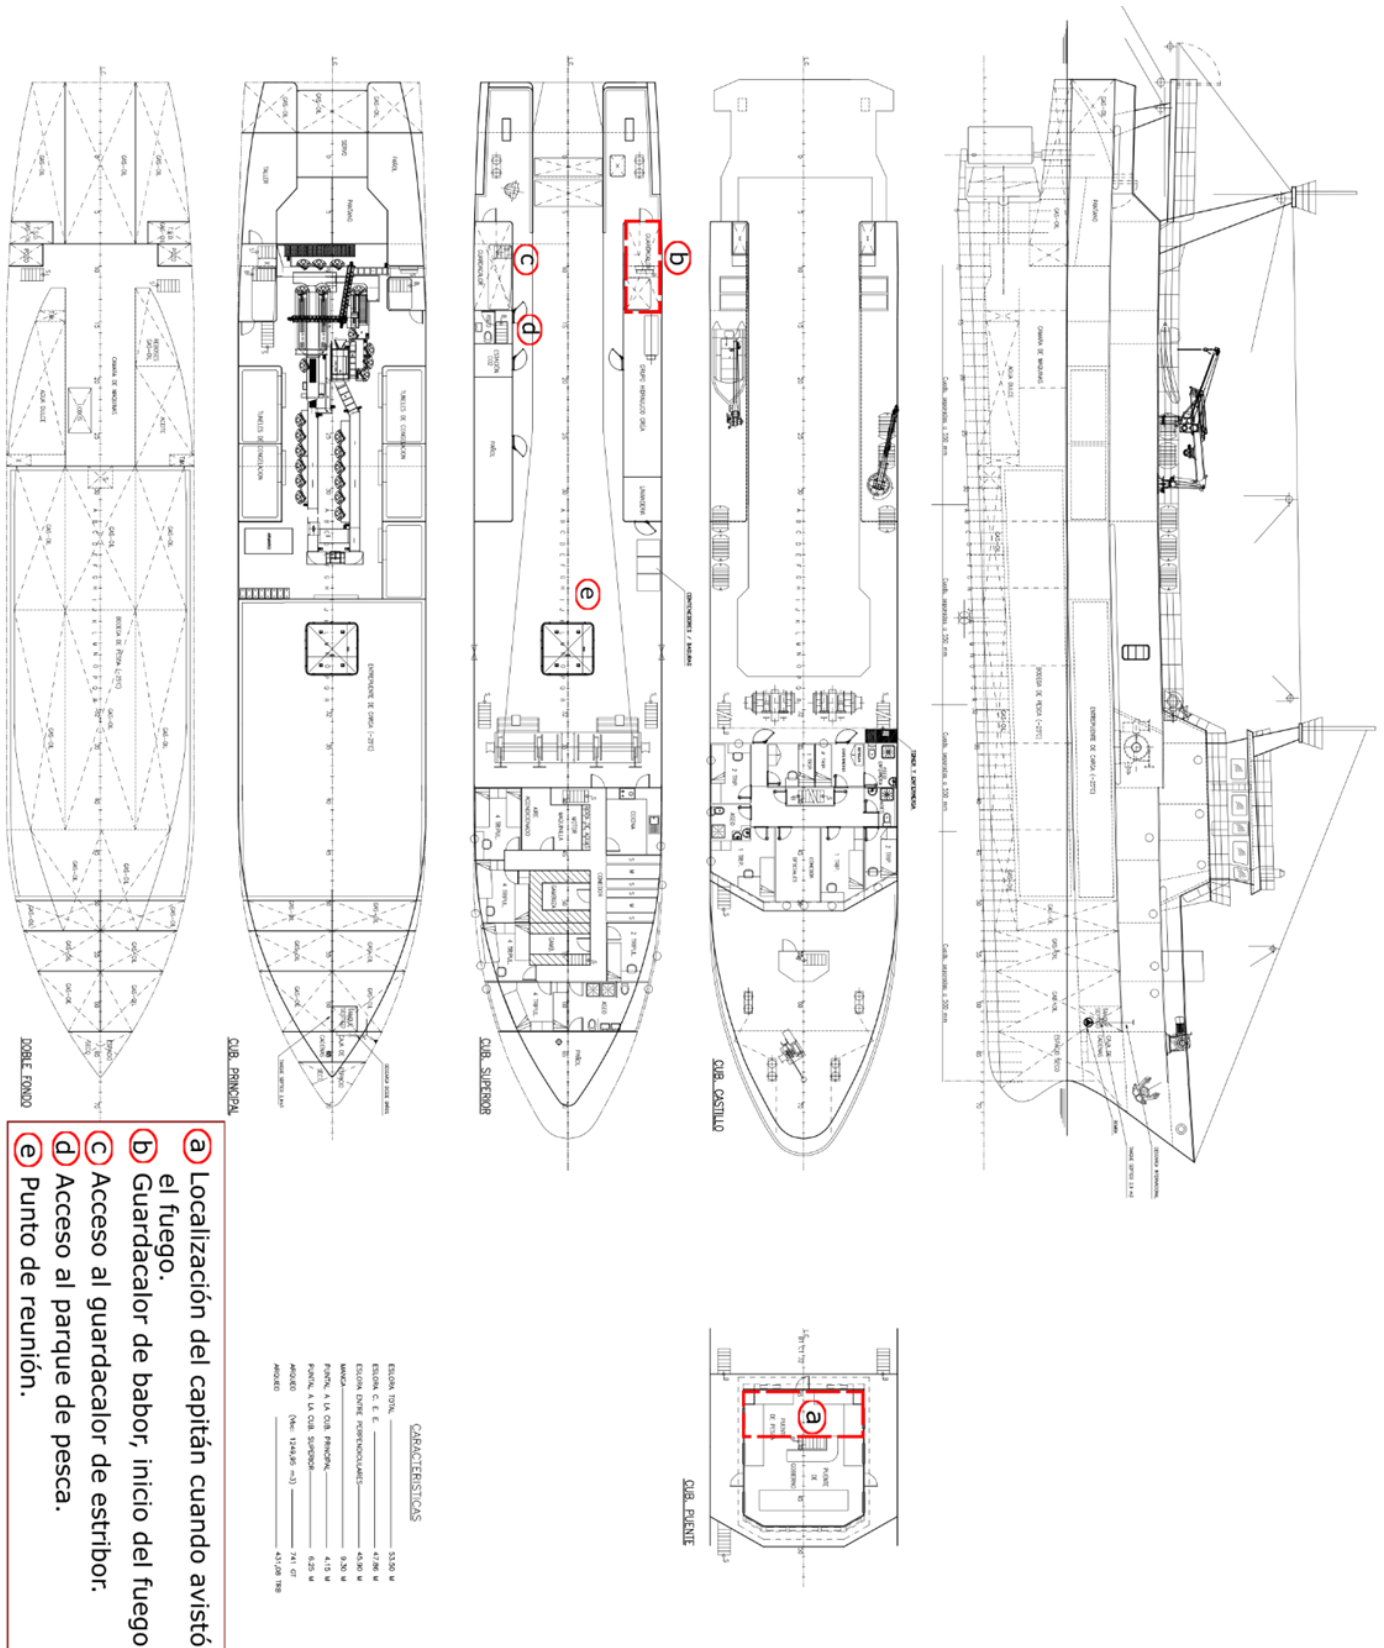
Figura 4. Disposición general del FIGARO

El capitán se encontraba en la consola de gobierno de la maquinilla, para dar comienzo a la maniobra de arrastre. La consola estaba emplazada en la parte de popa del puente facilitando la visión del área de trabajo en la popa del buque. Desde esta ubicación (¡Error! No se encuentra el origen de la referencia., punto “a”) el capitán observó que comenzó a salir, primero humo y a continuación llamas, por la puerta de acceso al guardacalor de

babor (¡Error! No se encuentra el origen de la referencia., punto “b”), sin haber advertido previamente ninguna alarma.

Inmediatamente el capitán activó la alarma general de emergencia y dio la voz de alarma, y uno de los engrasadores alertó a los tripulantes que se encontraban en el parque de pesca. Este último accedió por la puerta del costado de estribor del buque (¡Error! No se encuentra el origen de la referencia., punto “d”). La tripulación

se reunió en el punto de encuentro, situado junto a la escotilla en la cubierta superior (**¡Error! No se encuentra el origen de la referencia.**, punto “e”).

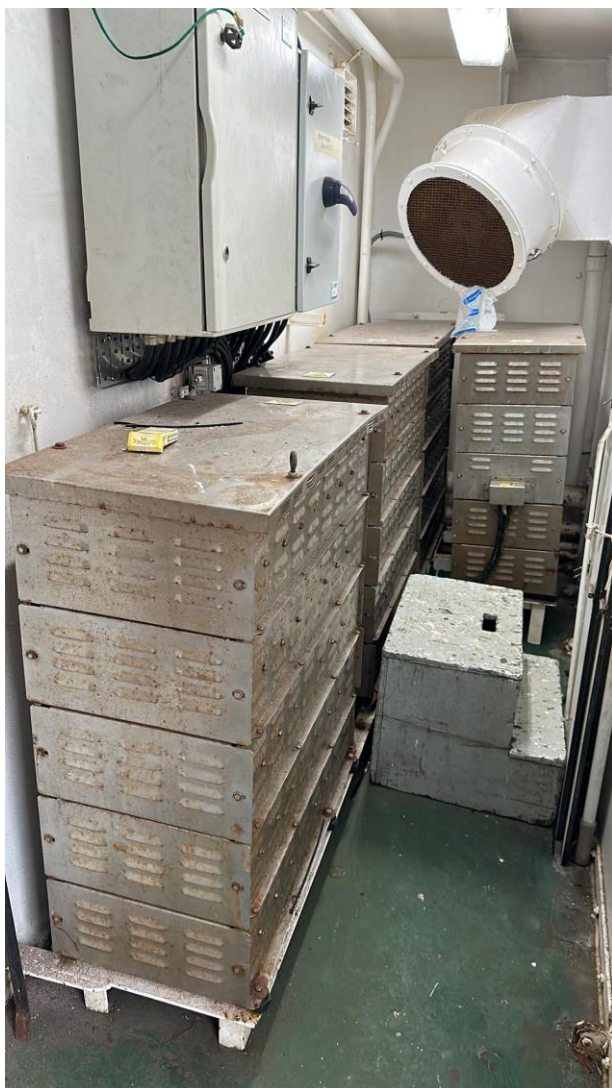
Figura 9. Resistencias de filado de un buque arrastrero (no corresponden al B/P FIGARO)

Si el incendio se hubiese originado fuera del guardacalor, en algún local situado por debajo de la cubierta superior y comunicado con ésta por medio del tronco de escaleras indicado en la **¡Error! No se encuentra el origen de la referencia.**, entonces podría haber sido advertido por la tripulación de máquinas o del parque de pesca, hecho que inicialmente no sucedió. Por lo tanto, cabe pensar que el foco del fuego estuviera localizado en el tronco de escaleras. De acuerdo con la tripulación en el tronco de escaleras no había equipos, con la salvedad de las "resistencias de filado", tal como las denominaban a bordo, situadas en un espacio contiguo al tronco de escalera y que contenía al guardacalor.

que se ha dispuesto una ventilación para evacuar el calor generado en las resistencias.

De acuerdo con las declaraciones del capitán, acababan de terminar de largar el cable con ayuda de la maquinilla principal de pesca cuando se originó el fuego. Por tanto, las resistencias habrían estado disipando calor durante todo el largado, y sería factible que un sobrecalentamiento hubiera producido el deterioro o la destrucción de algún material de aislamiento, con el consiguiente cortocircuito, o la ignición de la suciedad acumulada en sus proximidades o de algún material que se guardase en ese espacio.

- **Deterioro de las resistencias de filado:** un hipotético deterioro de las resistencias de filado podría dar lugar a su sobrecalentamiento. El armador ha aportado un listado detallado de facturas de las operaciones de mantenimiento del buque durante los meses anteriores al accidente. Entre ellas figura la comprobación del aislamiento de todos los generadores y motores eléctricos a bordo, que se realizó en Montevideo en enero del año 2019 por una empresa especialista en electricidad naval e industrial. El alcance de la comprobación no incluyó las resistencias de filado, aunque sí el motor de la maquinilla y la dinamo que lo alimentaba. A la vista de esta documentación, se concluye que se realizaba un mantenimiento extensivo del buque y sus sistemas.
