COMISIÓN PERMANENTE DE
INVESTIGACIÓN DE ACCIDENTES
E INCIDENTES MARÍTIMOS

INFORME CIAIM-05/2022

Incendio en la nave de gran velocidad VOLCAN DE TENO, 4 millas al norte de Ceuta, el 14 de septiembre de 2020

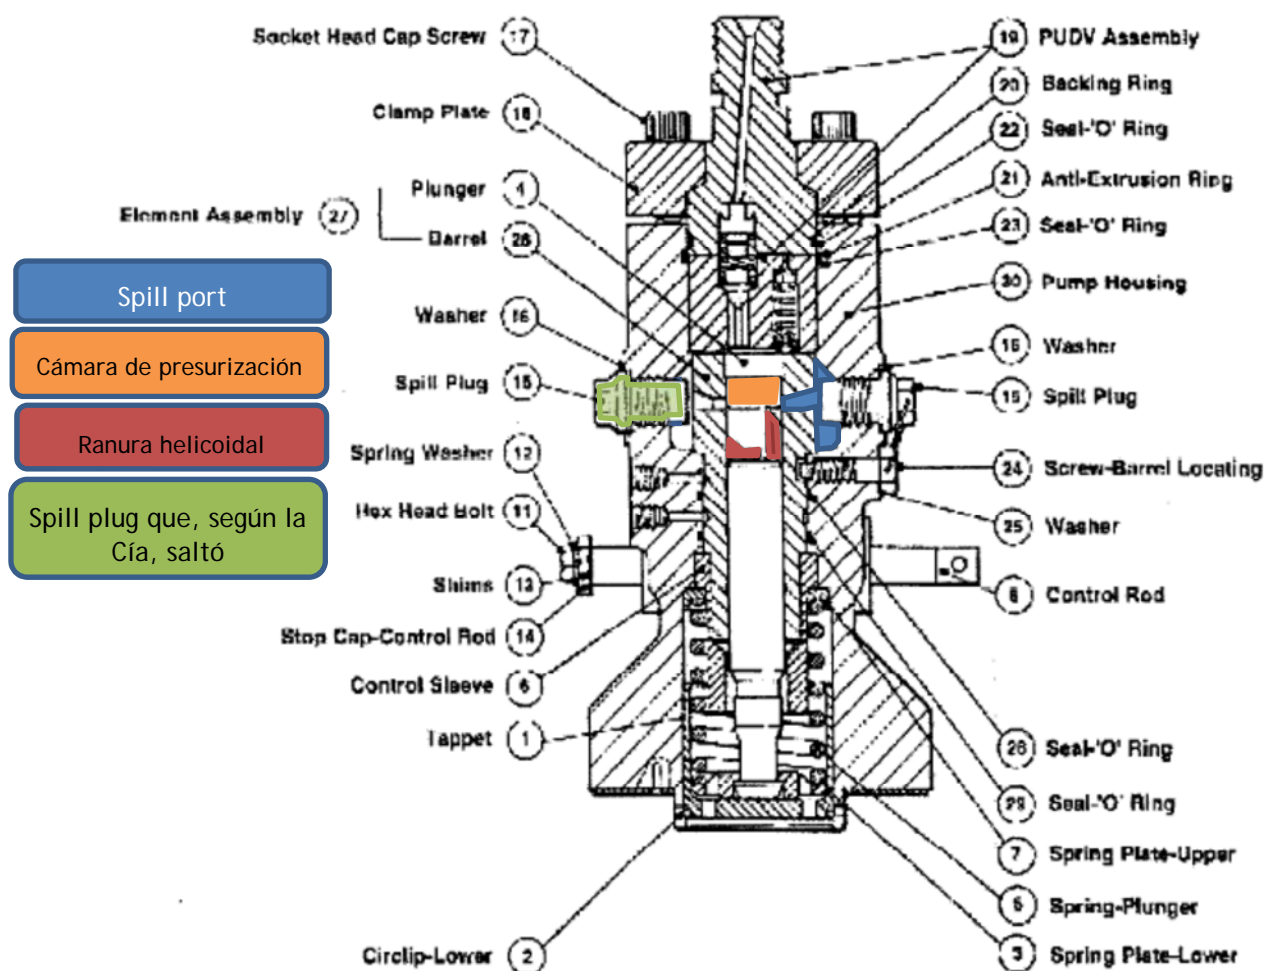
Figura 10. Detalle del manual de la bomba de combustible

La bomba de inyección de combustible¹⁰ utiliza una ranura helicoidal en el émbolo para controlar la cantidad de combustible inyectado. El cilindro de la bomba se llena con combustible a la presión de suministro cuando el émbolo está en su posición inferior. A medida que el émbolo se eleva, su borde superior cierra la entrada de combustible y el "spill port" (el "spill plug" cierra el "spill port", ver Figura 8, Figura 9 y Figura 12), comenzando a presurizar el combustible por encima del émbolo. El combustible pasa a través de la válvula de suministro hacia el inyector y hacia el cilindro del motor a alta presión.

Para finalizar la inyección, el émbolo se eleva hasta que la ranura helicoidal comienza a descubrir el "spill port", produciéndose la caída de presión dentro del cilindro hasta la presión de alimentación de combustible. Luego, el combustible fluye por la ranura helicoidal a través del "spill port" hacia la línea de retorno de combustible. Por tanto, la presión en el "spill port" sería la equivalente a la presión de alimentación de combustible del motor, que es de 2,5 bar según el Manual de Operación del motor.

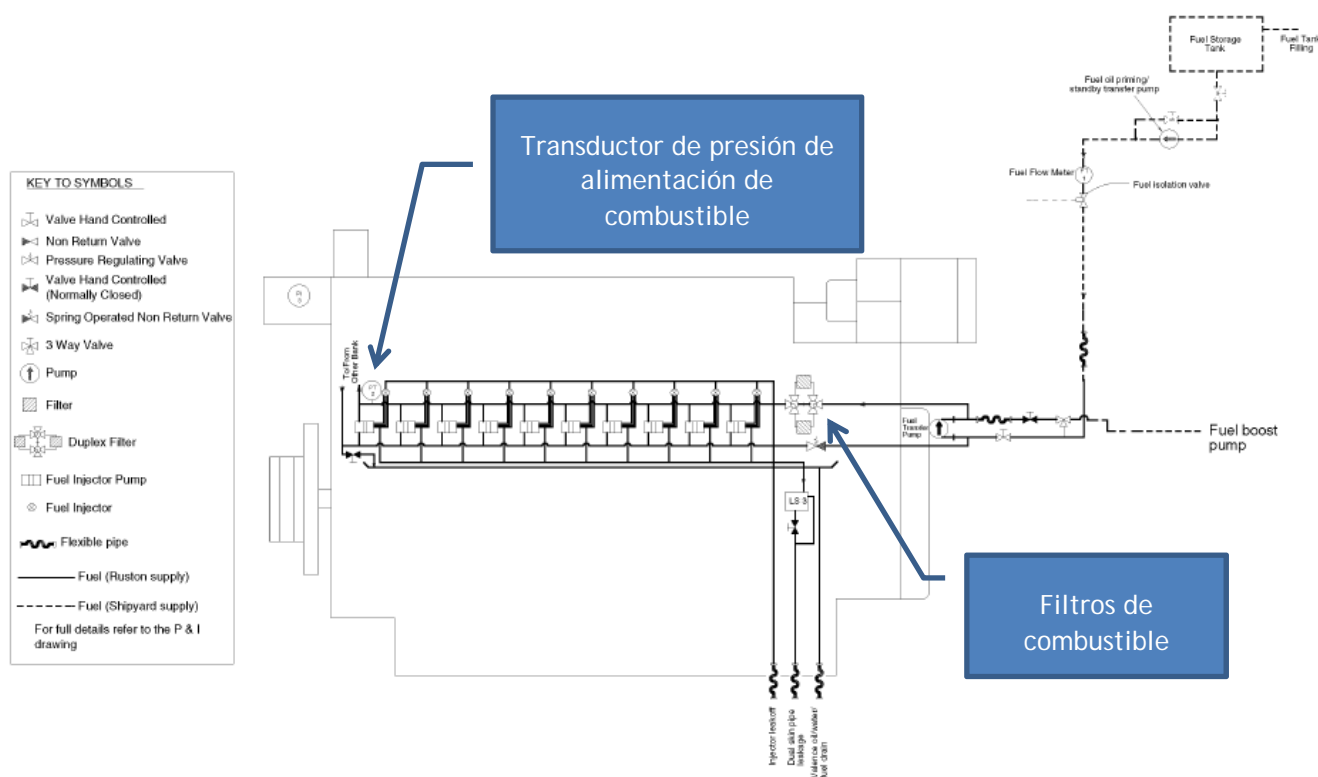
Figura 11. Esquema del sistema de combustible del motor propulsor afectado

La CIAIM considera que la hipótesis planteada por la compañía no es técnicamente posible. Aunque el desapriete del "spill plug" pudo causar cierta caída de presión, es imposible que la presión cayera hasta 0 bar, porque el motor siguió funcionando normalmente, sin perder revoluciones, lo que significa que había presión de combustible a la entrada de las bombas restantes. La presión en el indicador sería cero en el caso de que dejara de llegar combustible al motor, lo que no ocurrió.

Ello implica que la pérdida de presión se produjo por otro motivo distinto, o no existió tal pérdida de presión¹¹.
