COMISIÓN PERMANENTE DE
INVESTIGACIÓN DE ACCIDENTES
E INCIDENTES MARÍTIMOS

INFORME CIAIM-07/2020

Pérdida de control y varada del buque de carga general BETANZOS, saliendo del puerto de Lisboa, el 6 de marzo de 2018

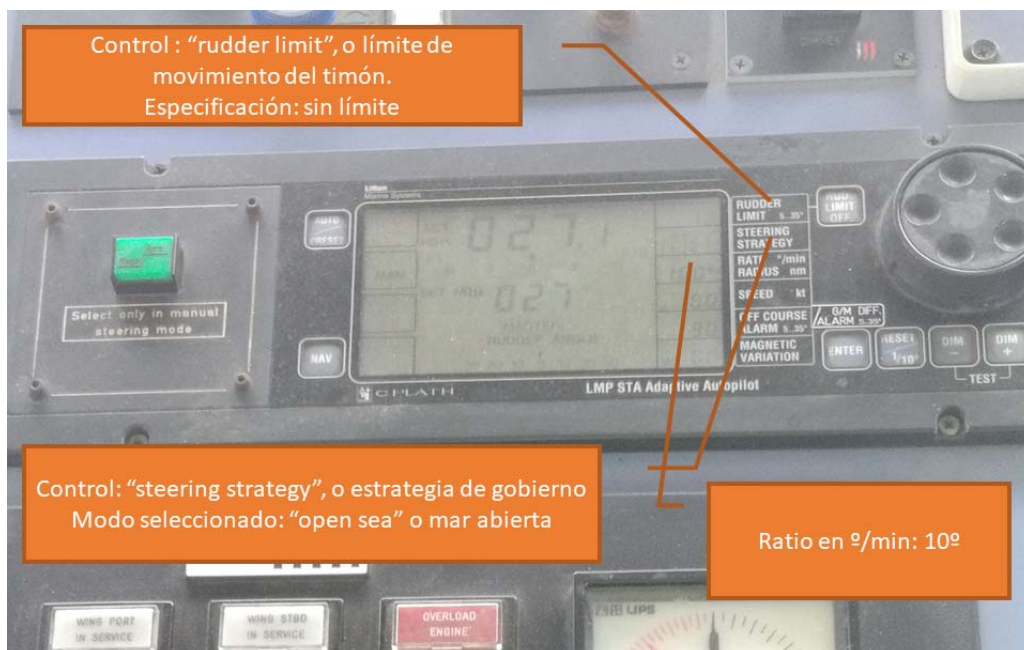
Figura 11. Estado de los controles principales del piloto automático

En los minutos previos al accidente el buque estaba siendo gobernado por el piloto automático mientras era alcanzado por el oleaje en el estuario del río Tajo. A los cambios de rumbo que obligaba el empuje de las olas, el piloto automático debía responder con la programación seleccionada en sus mandos. La CIAIM ha podido revisar los ajustes principales con los que estaba configurado el piloto automático y que se muestran en la Figura 11. Si bien no se había ajustado límite alguno al movimiento de la pala del timón, la estrategia de gobierno (*steering strategy*) estaba ajustada en modo mar abierta (*open sea*), lo que obligaría al piloto automático a responder, según su manual de instrucciones, de forma suave, sin grandes metidas de timón. Por ello, el timón no podía estar metido 30° a babor antes del *blackout*, y hay que concluir que, una vez se perdió la energía eléctrica, el timón cayó a babor sin actuación del servo.
