INFORME CIAIM-11/2019

Vuelco de la embarcación de pesca ALVI en el puerto de Lastres (Asturias) el 2 de abril de 2018.

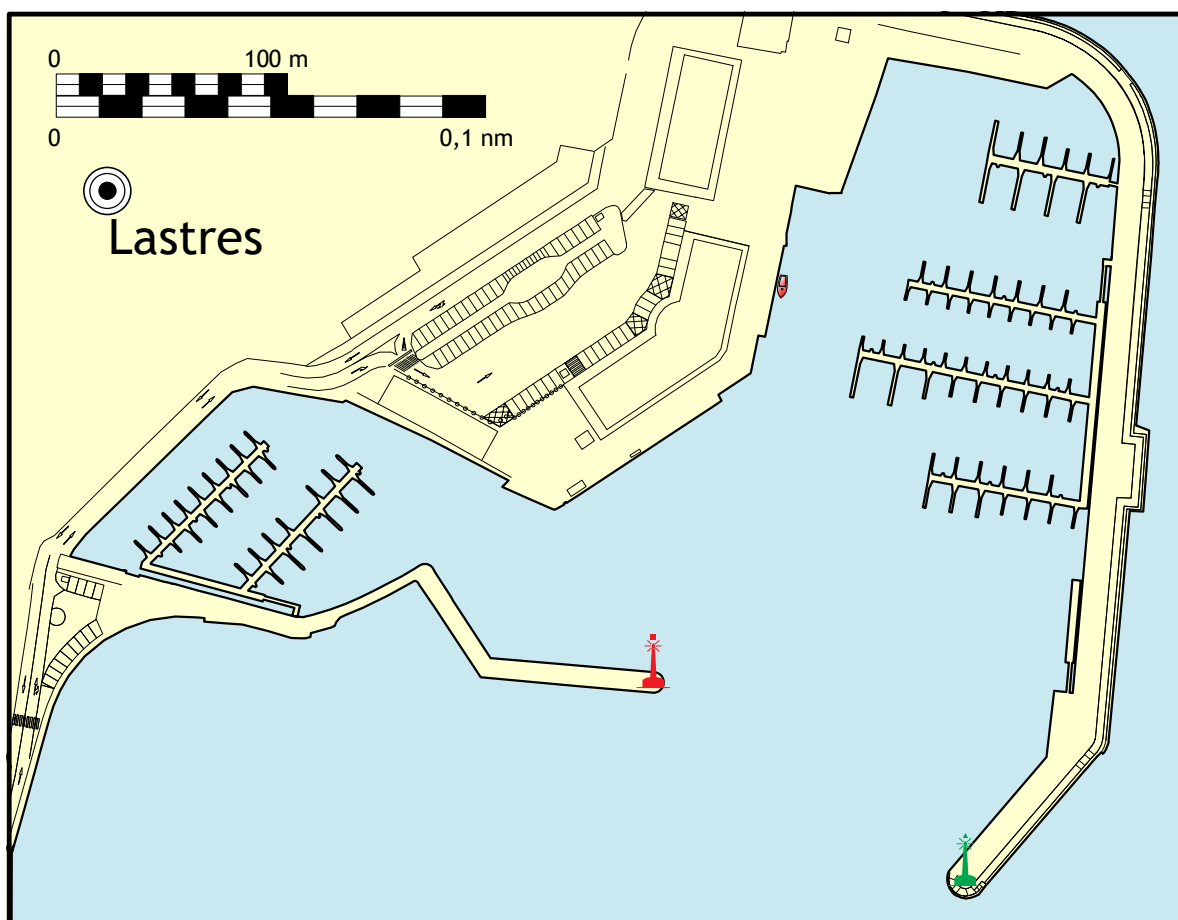
Figura 4. Puerto de Lastres y posición de la embarcación ALVI

A las 15:30 horas la embarcación ALVI se encontraba amarrada en el puerto de Lastres, estribor al muelle.
