COMISIÓN PERMANENTE DE
INVESTIGACIÓN DE ACCIDENTES
E INCIDENTES MARÍTIMOS

INFORME CIAIM-15/2022

Rotura de línea de remolque del buque de pesca NOU CALPE QUATRE, tres millas al sur del cabo de Palos (Murcia), el 20 de septiembre de 2020, resultando dos tripulantes heridos

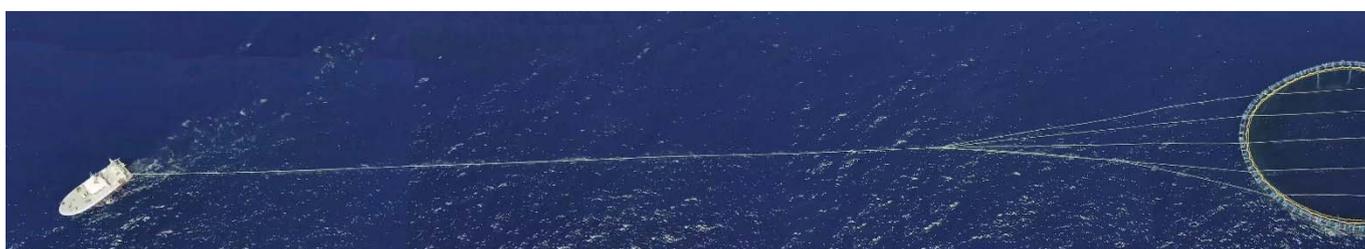
Figura 10. Vista aérea del conjunto de remolque.

A partir del grillete nº 6 se colocaba una estacha principal de material sintético, de 72 mm de diámetro y 200 m de longitud. Esta estacha terminaba en un nudo al que se ataban otros cinco cabos de material sintético, de 50 mm de diámetro y 80 m de longitud. Finalmente, estos cabos iban atados a la jaula, en sus dos extremos.

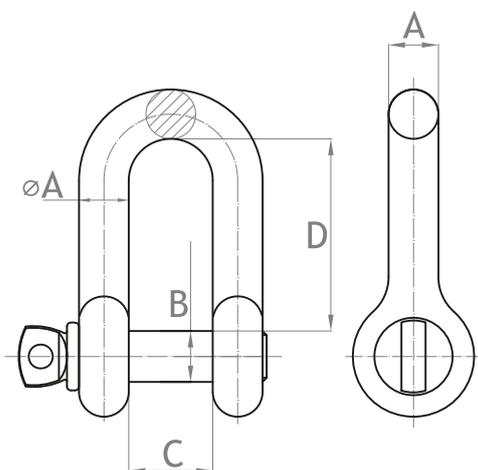
Figura 11. Esquema de un grillete recto con bulón roscado.

El grillete que se rompió en el accidente (grillete nº 5) ya se encontraba en el buque cuando éste fue adquirido por su armador en el año 2018. No existe ningún documento o certificado de dicho grillete; y sus características y carga de trabajo se han estimado por similitud de forma y tamaño con otros grilletes existentes en el buque. El grillete roto no se conservó, lo que ha impedido a la CIAIM analizar si la rotura se debió a un defecto de dicho elemento, a una resistencia insuficiente, o a un montaje incorrecto.
