COMISIÓN PERMANENTE DE
INVESTIGACIÓN DE ACCIDENTES
E INCIDENTES MARÍTIMOS

INFORME CIAIM-16/2021

Zozobra y pérdida del pesquero MARSUA J en Freu da Porta, Islas Cíes
(Pontevedra), el 24 de febrero de 2020

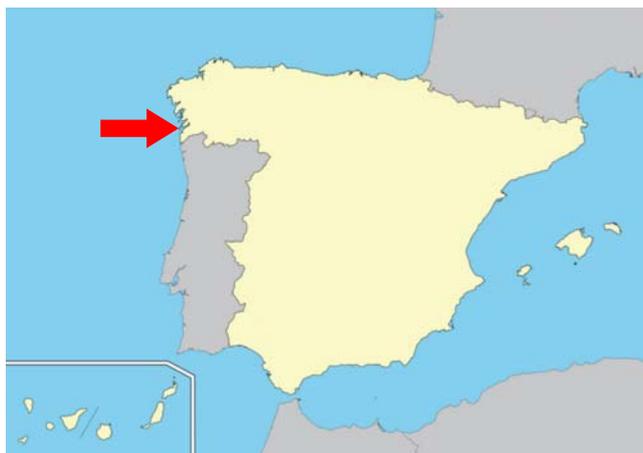
Figura 2. Lugar del accidente

La posición del avistamiento de la embarcación "quilla al sol" se encuentra muy próxima a la costa, a una profundidad de unos 5 m, es muy probable que allí se haya producido la rotura del oleaje, con la consiguiente generación de fuertes corrientes que, unidas a las producidas por la marea, hayan comprometido la seguridad de la embarcación.
