COMISIÓN PERMANENTE DE
INVESTIGACIÓN DE ACCIDENTES
E INCIDENTES MARÍTIMOS

INFORME CIAIM-17/2020

Incendio a bordo del buque ALGECIRAS JET en la ruta Ceuta-Algeciras, el 6 de febrero de 2020

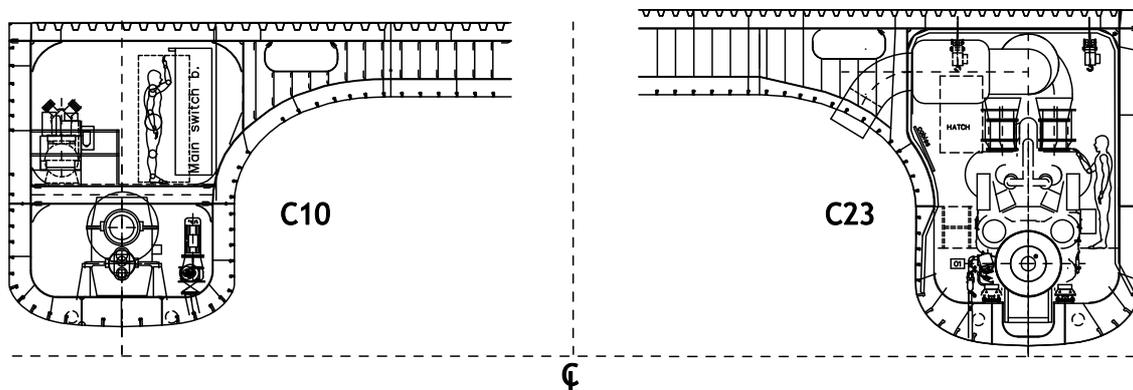
Figura 5. Disposición de las cámaras de máquinas.

EL buque ALGECIRAS JET tiene un diseño de tipo catamarán por lo que tiene dos cámaras de máquinas, una en cada casco del buque, como se observa en la Figura 5.

En cada cámara de máquinas estaba instalado un motor propulsor Caterpillar 3618TA acoplado a través de su reductora al sistema de propulsión por chorro de agua. El incendio se produjo en la cámara de máquinas de babor, cuya disposición general se ve en la Figura 6.
