COMISIÓN PERMANENTE DE
INVESTIGACIÓN DE ACCIDENTES
E INCIDENTES MARÍTIMOS

INFORME CIAIM-19/2021

Accidente operacional a bordo del CIUDAD DE PALMA, en Santa Cruz de Tenerife, durante las operaciones de carga el 20 de junio de 2020, con resultado de un fallecido y dos heridos muy graves.

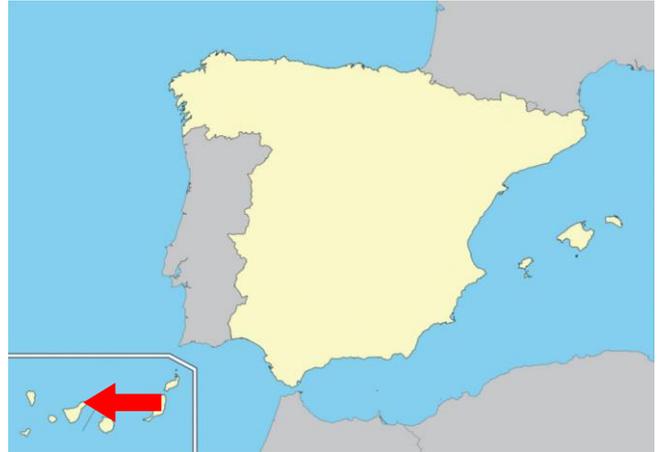
Figura 2. Lugar del accidente

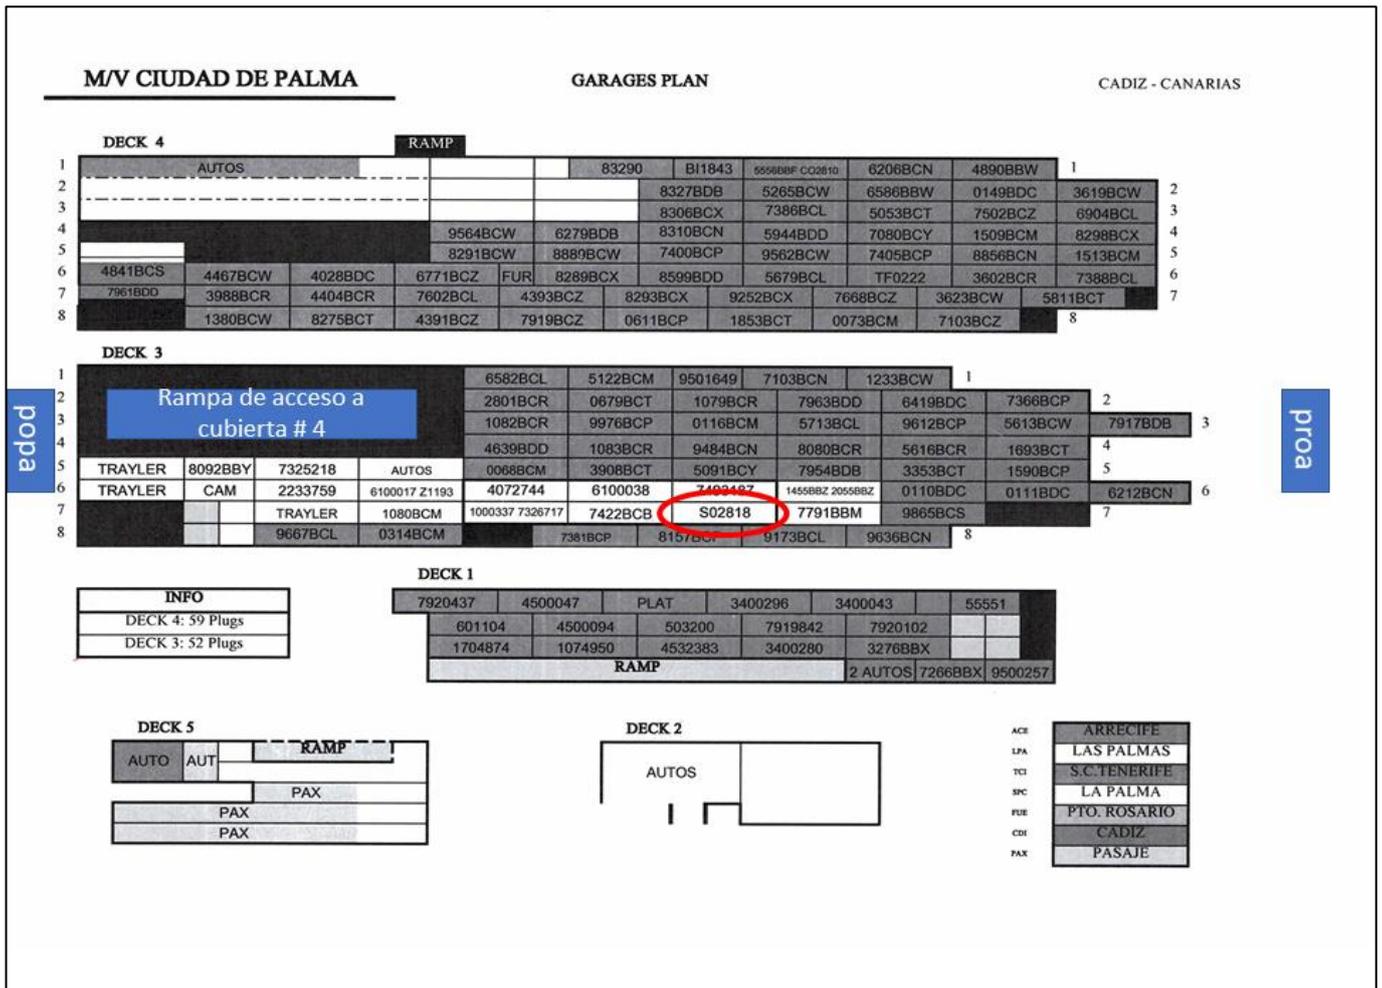
Figura 6. Plan de carga

La carga de la cubierta no se había completado todavía y faltaba aproximadamente la mitad de plataformas por cargar. En un momento dado llegó a la cubierta - garaje la plataforma identificada como “S-02818-R” (inscrita en una elipse de color rojo en el Plan de Carga de la Figura 6, en la calle 7 de la cubierta 3) arrastrada por su cabeza tractora. El hueco en el que había que estibarla tenía ocupado el espacio situado a estribor, y libre el espacio situado a babor.

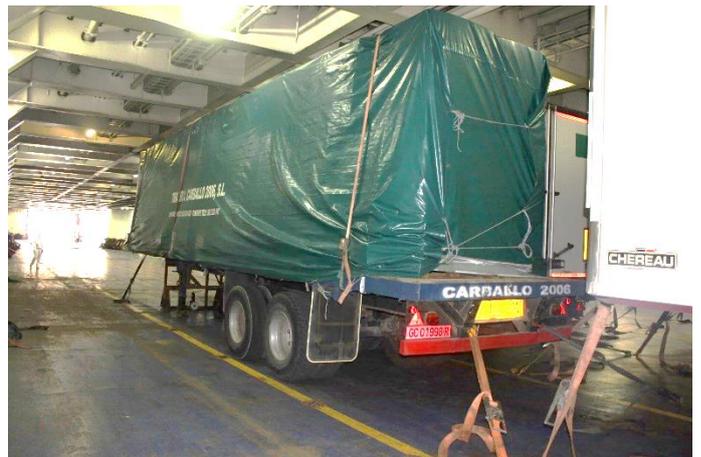
El estibador-conductor retiró la cabeza tractora alejándose unos 5 m de la plataforma que había transportado y se detuvo⁶. Los tripulantes, mientras, se dirigieron a la plataforma para proceder a su trincaje, para lo cual se situaron entre la plataforma y la cabeza tractora. Mientras los marineros se encontraban trabajando en la parte delantera de la plataforma, dando la espalda a la cabeza tractora, sintieron un acelerón que les alarmó por lo inesperado⁷. El alumno se encontraba un poco retirado del lugar de trincaje, para no estorbar, y pudo ver cómo la cabeza tractora se dirigió a toda velocidad, fruto de la aceleración que le estaba proporcionando su motor, contra la plataforma, sin dar tiempo a que los marineros reaccionaran al grito de aviso que dio el oficial en ese momento. Los marineros no pudieron evitar el choque. La quinta rueda de la cabeza tractora golpeó con violencia⁸ el enganche de la plataforma, elevándola y desplazando el caballete.

Figura 7. Plataforma similar a la del accidente, vista desde su parte trasera.

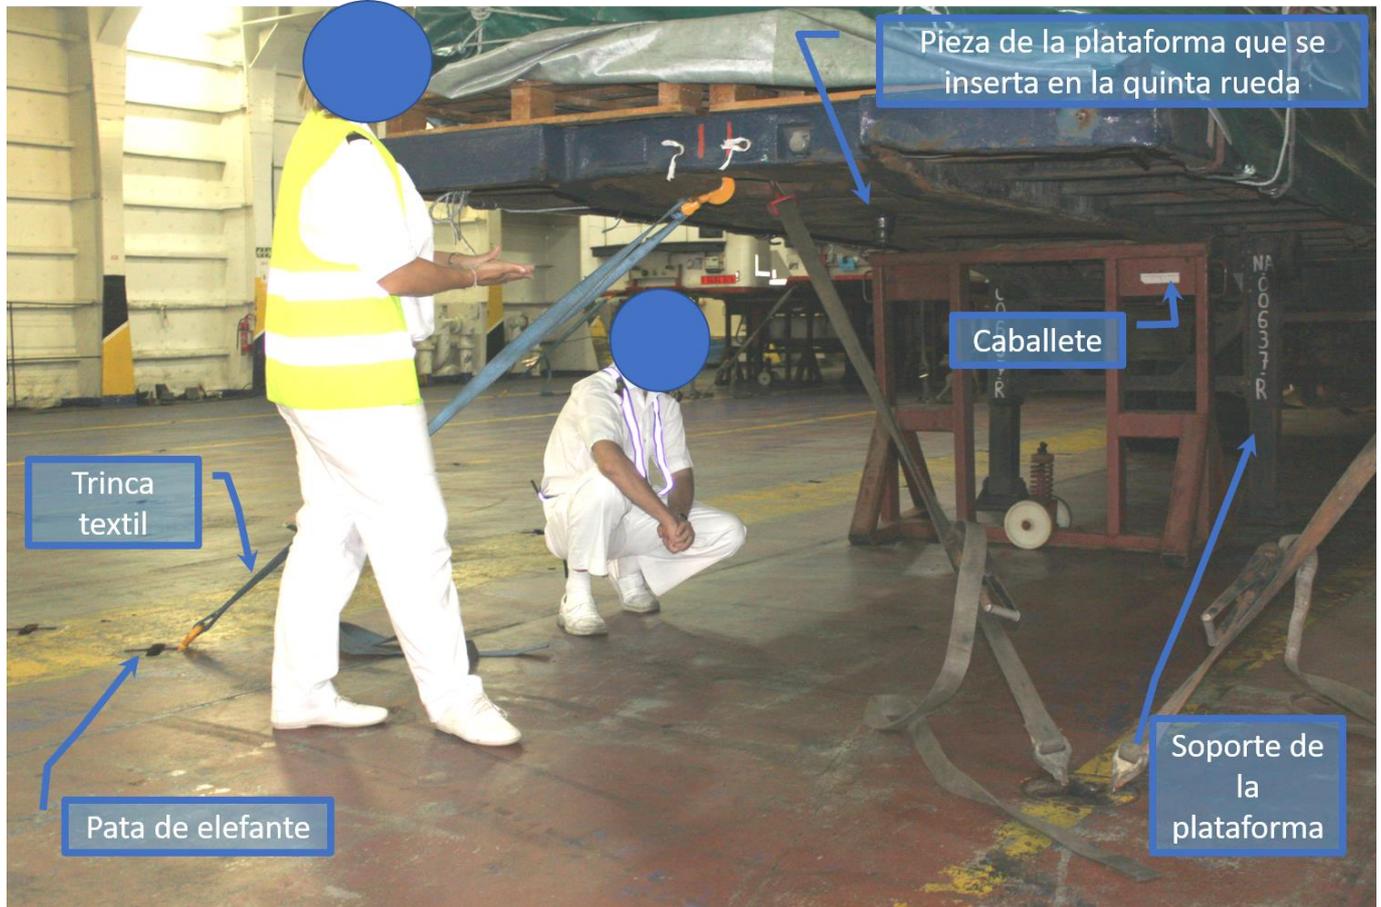
Figura 8. Oficiales del CIUDAD DE PALMA mostrando un entorno de trabajo similar al que sucedió el accidente¹⁰.

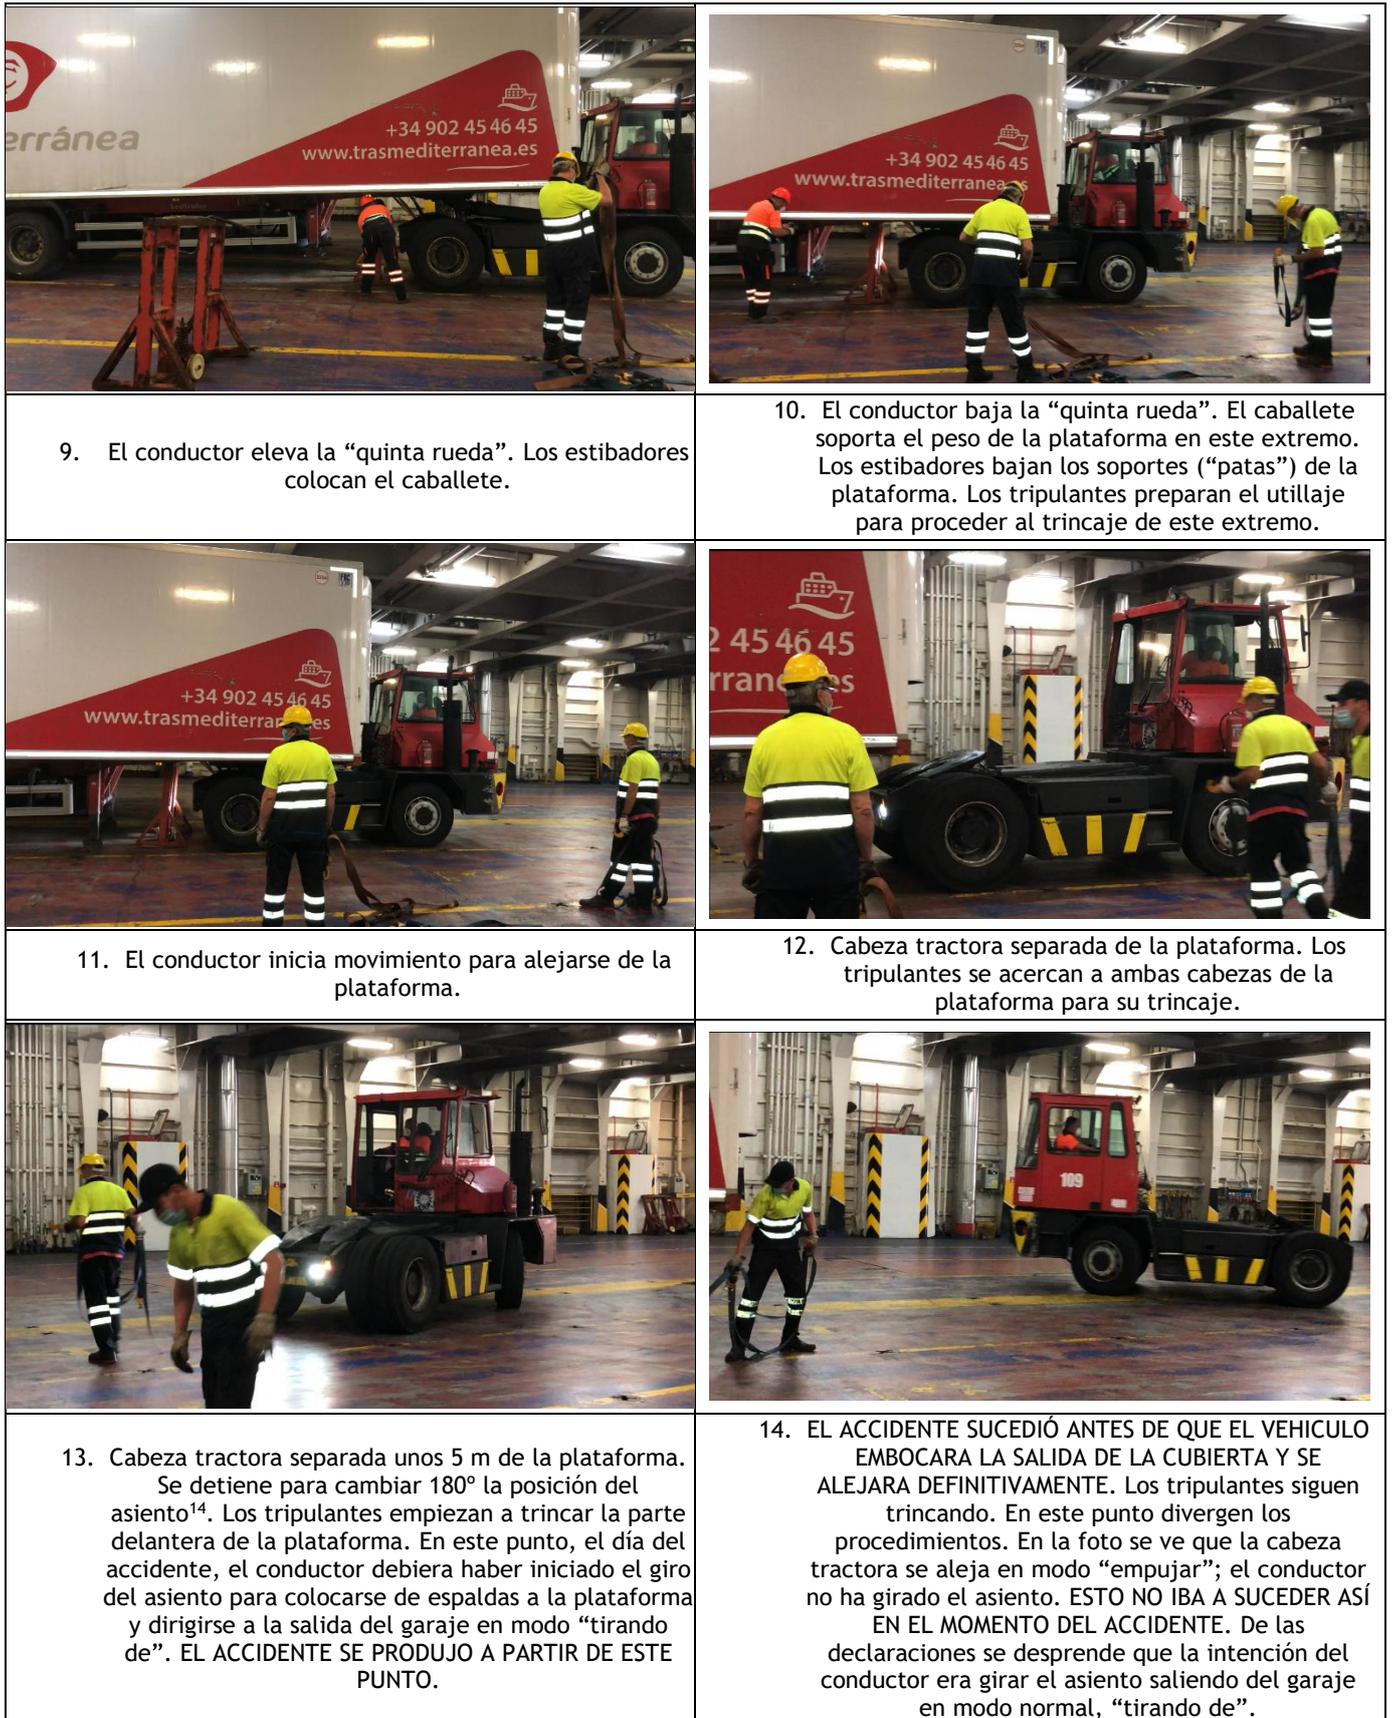
Figura 10. Secuencia de movimientos

¹⁴ A modo de aclaración por la divergencia que se observa, en los pasos 13 y 14 del ejemplo que se muestra en la Figura 10, lo mostrado en estas dos fotografías no sucedió así, sino que el conductor decidió no detenerse sino seguir moviéndose en modo “empujando”, primero marcha atrás hasta alejarse varios metros del lugar, detenerse, meter marcha avante y salir en modo “empujando” del garaje, sin girar el asiento.

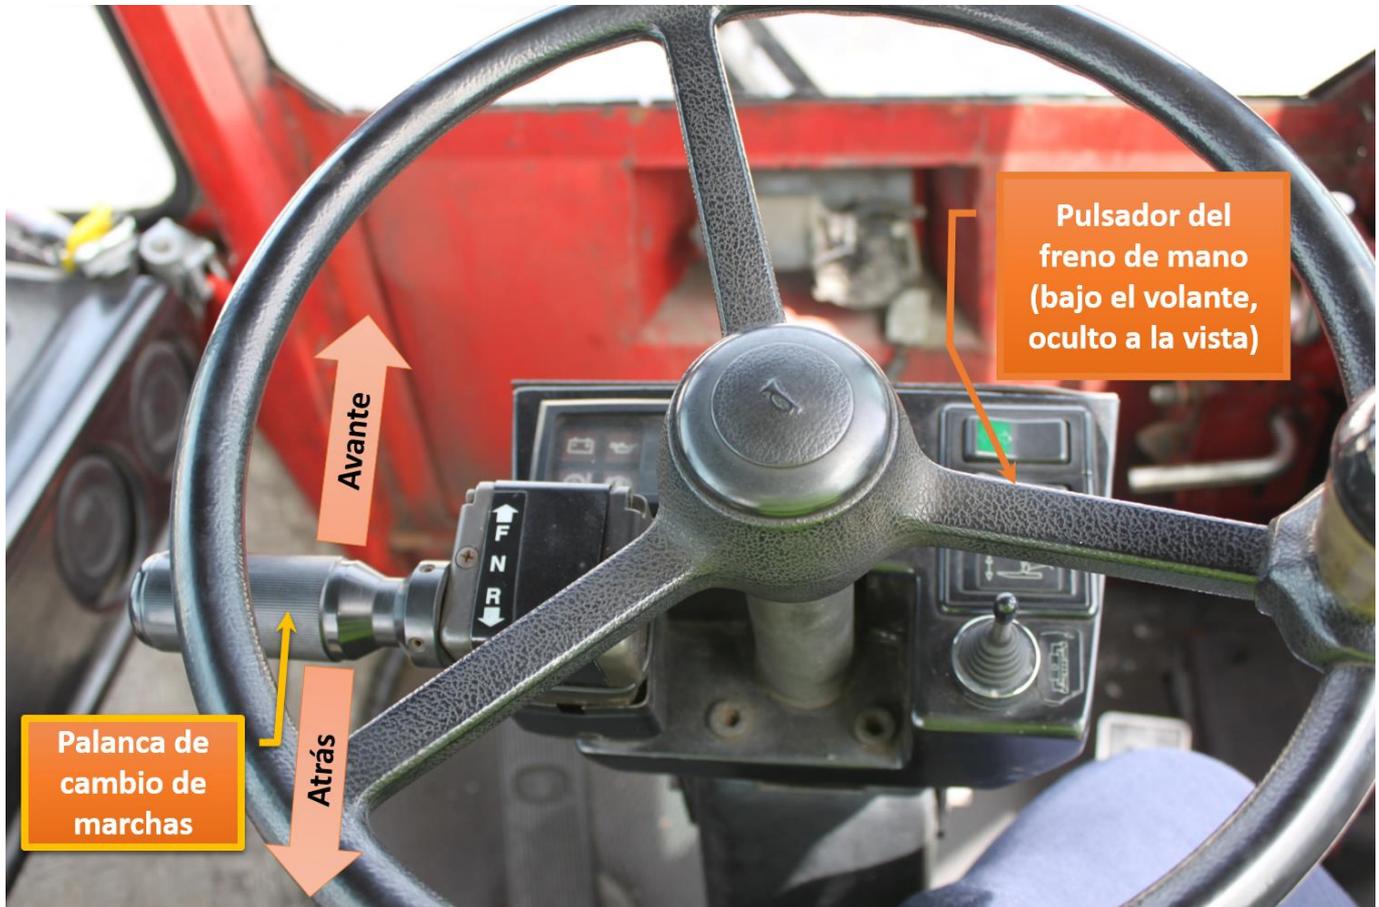
Los sentidos “Avante” y “Atrás” indicados en la Figura 13 no son sentidos absolutos, sino relativos a la posición en que se encuentra el asiento del vehículo. Es decir, el “Avante” se ejecutará siempre hacia donde esté orientado el conductor. Si el conductor está orientado en posición “empujando” y desplaza la palanca de cambio hacia avante (como está indicado en la figura), un observador externo verá como la cabeza tractora se desplaza hacia atrás, y viceversa.

Figura 13. Mandos principales de la operación de la cabeza tractora.
