COMISIÓN DE INVESTIGACIÓN  
DE ACCIDENTES FERROVIARIOS

**Informe final de la CIAF**

INFORME FINAL DE LA CIAF (IF)  
SOBRE EL ACCIDENTE FERROVIARIO Nº 0012/2017  
OCURRIDO EL DÍA 13.02.2017  
EN EL PASO A NIVEL CLASE A (PK 90+594)  
EN EL TÉRMINO MUNICIPAL DE SANTO DOMINGO-CAUDILLA (TOLEDO)

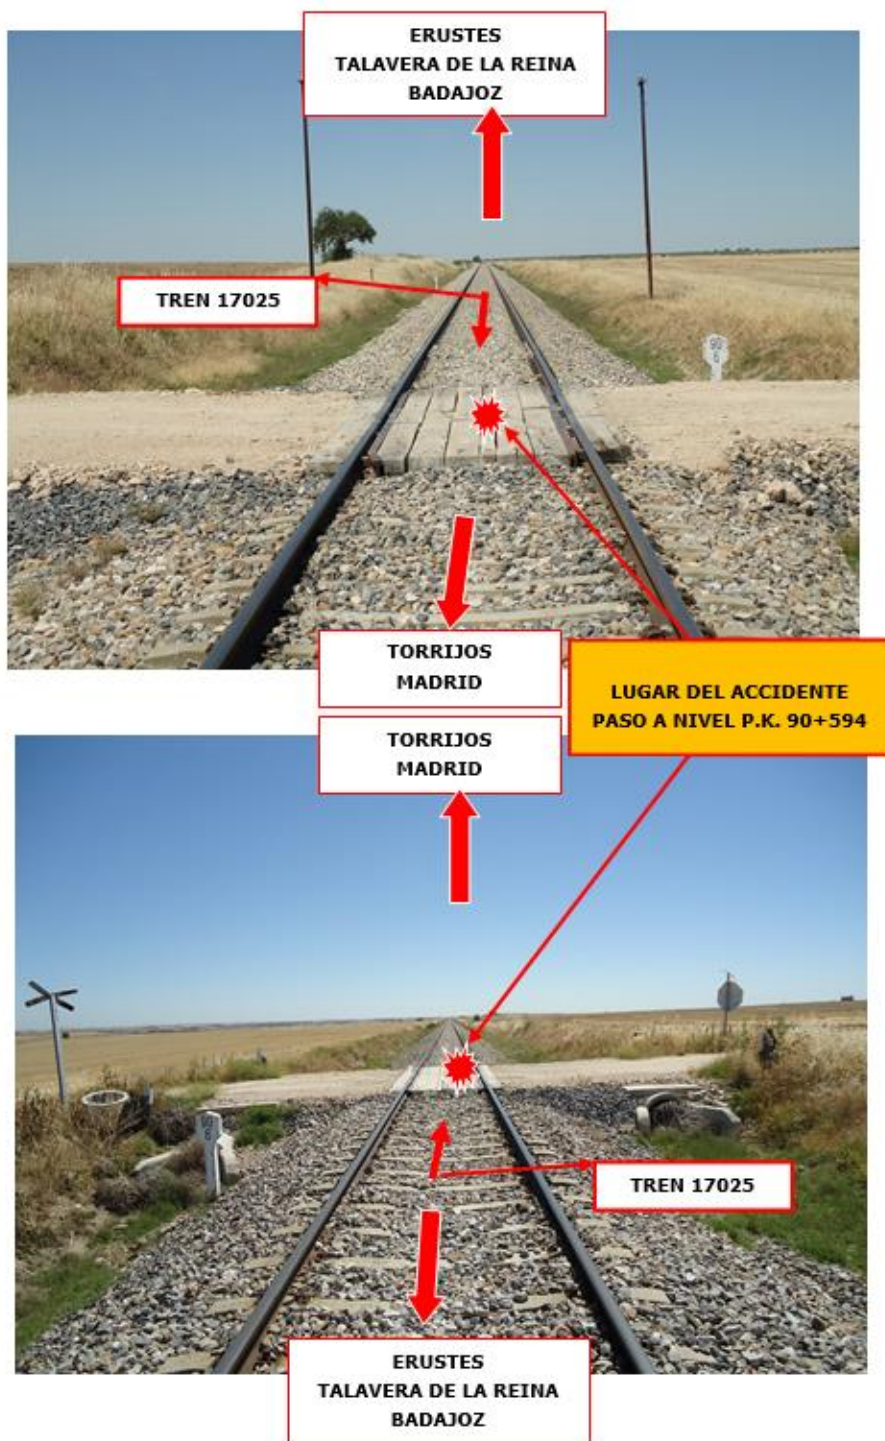
El firme entre carriles, está constituido por traviesas de madera en buen estado y dotado de contracarriles. En el exterior de los carriles y paralela a éstos, existe una traviesa a cada lado hasta la que llega el mencionado firme del camino

Según la ficha de inspección y evaluación de riesgos del paso a nivel de Adif, de fecha 28/02/2012, el momento de circulación A x T tiene un valor de 90 (5 vehículos de carretera - A-y 18 trenes -T- al día). La visibilidad real, en los cuatro cuadrantes, oscila entre 900 metros y 1200 metros.

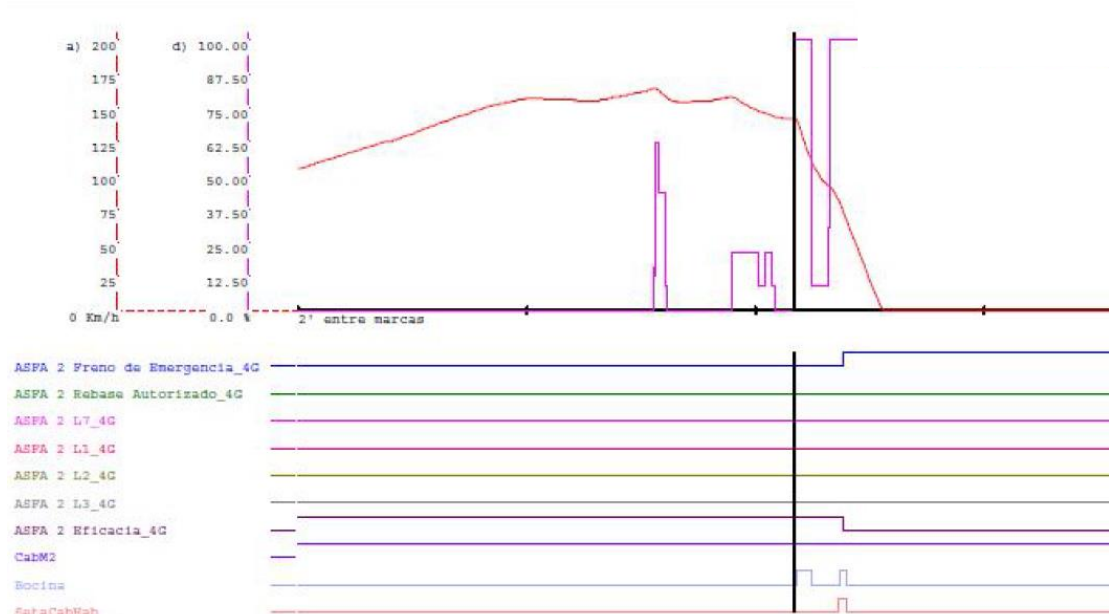
- A las 22:03:31 horas tren 17025 inicia la marcha en la parada anterior al suceso.
- A las 22:10:12 hora se produce la máxima demanda de freno del 100 % por parte del maquinista, con el tren circulando a 142 km/h.

Total Km: 1068803  
Tipo de Tren: 1025  
Numero de Serie: 599027  
Tiempo: 13/02/17 - 22:10:12  
Metros: 913298 m.  
a) Velocidad: 142 Km/h

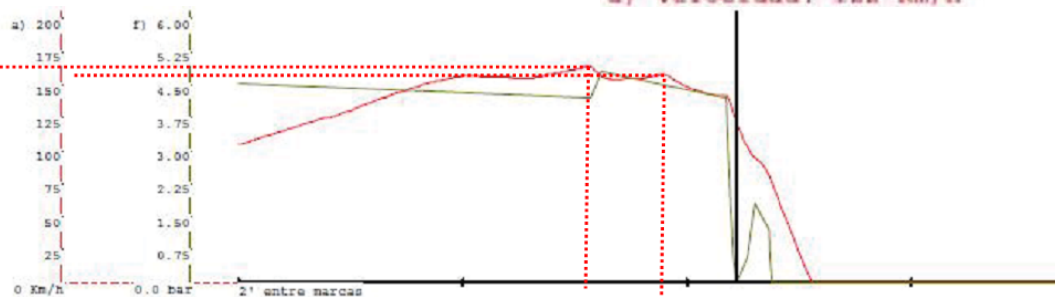
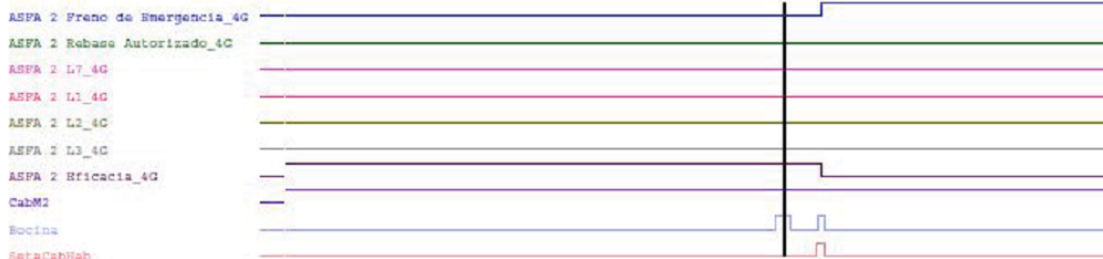
- A las 22:10:18 horas la presión en TFA es de 0,00 bar, el impacto con el vehículo de carretera que invade el paso a nivel ya se ha producido.

Total Km: 1068803  
Tipo de Tren: 1025  
Numero de Serie: 599027  
Tiempo: 13/02/17 - 22:10:18  
Metros: 913532 m.  
a) Velocidad: 122 Km/h

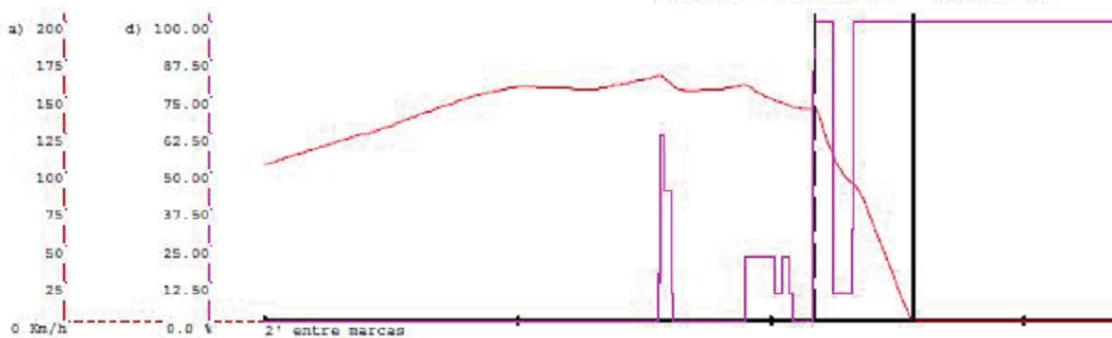
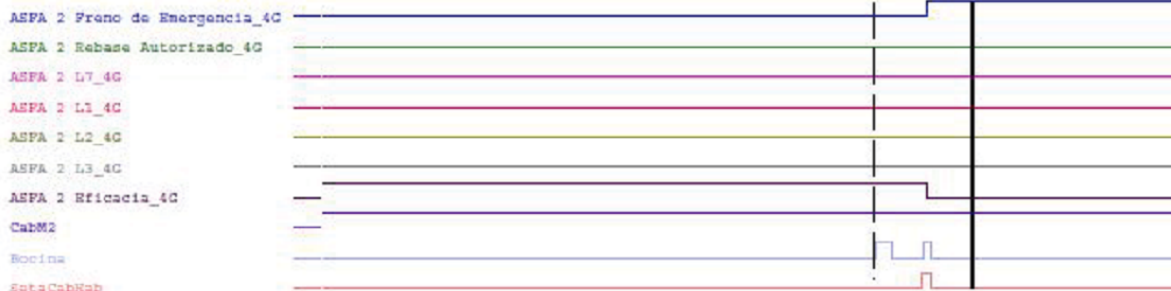
- A las 22:10:59 horas se produce la detención total del tren.

Total Km: 1068803  
Tipo de Tren: 1025  
Numero de Serie: 599027  
Tiempo: 13/02/17 - 22:10:59  
Metros: 914261 m.
