INFORME CIAIM-29/2015

Abordaje del buque de pasaje DETROIT JET a la embarcación de pasaje turístico L´ATLANTIDA en el puerto de Tarifa (Cádiz) el 17 de mayo de 2015

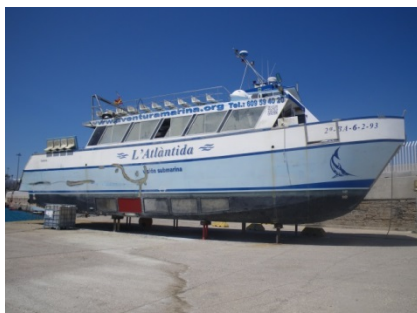
Figura 2. E/P L´ATLANTIDA

09:30 horas. El B/RP DETROIT JET abordó a la E/P L´ATLANTIDA que se encontraba amarrada en el puerto de Tarifa, provocando daños en ambos cascos y el hundimiento del casco de estribor (Figura 4).

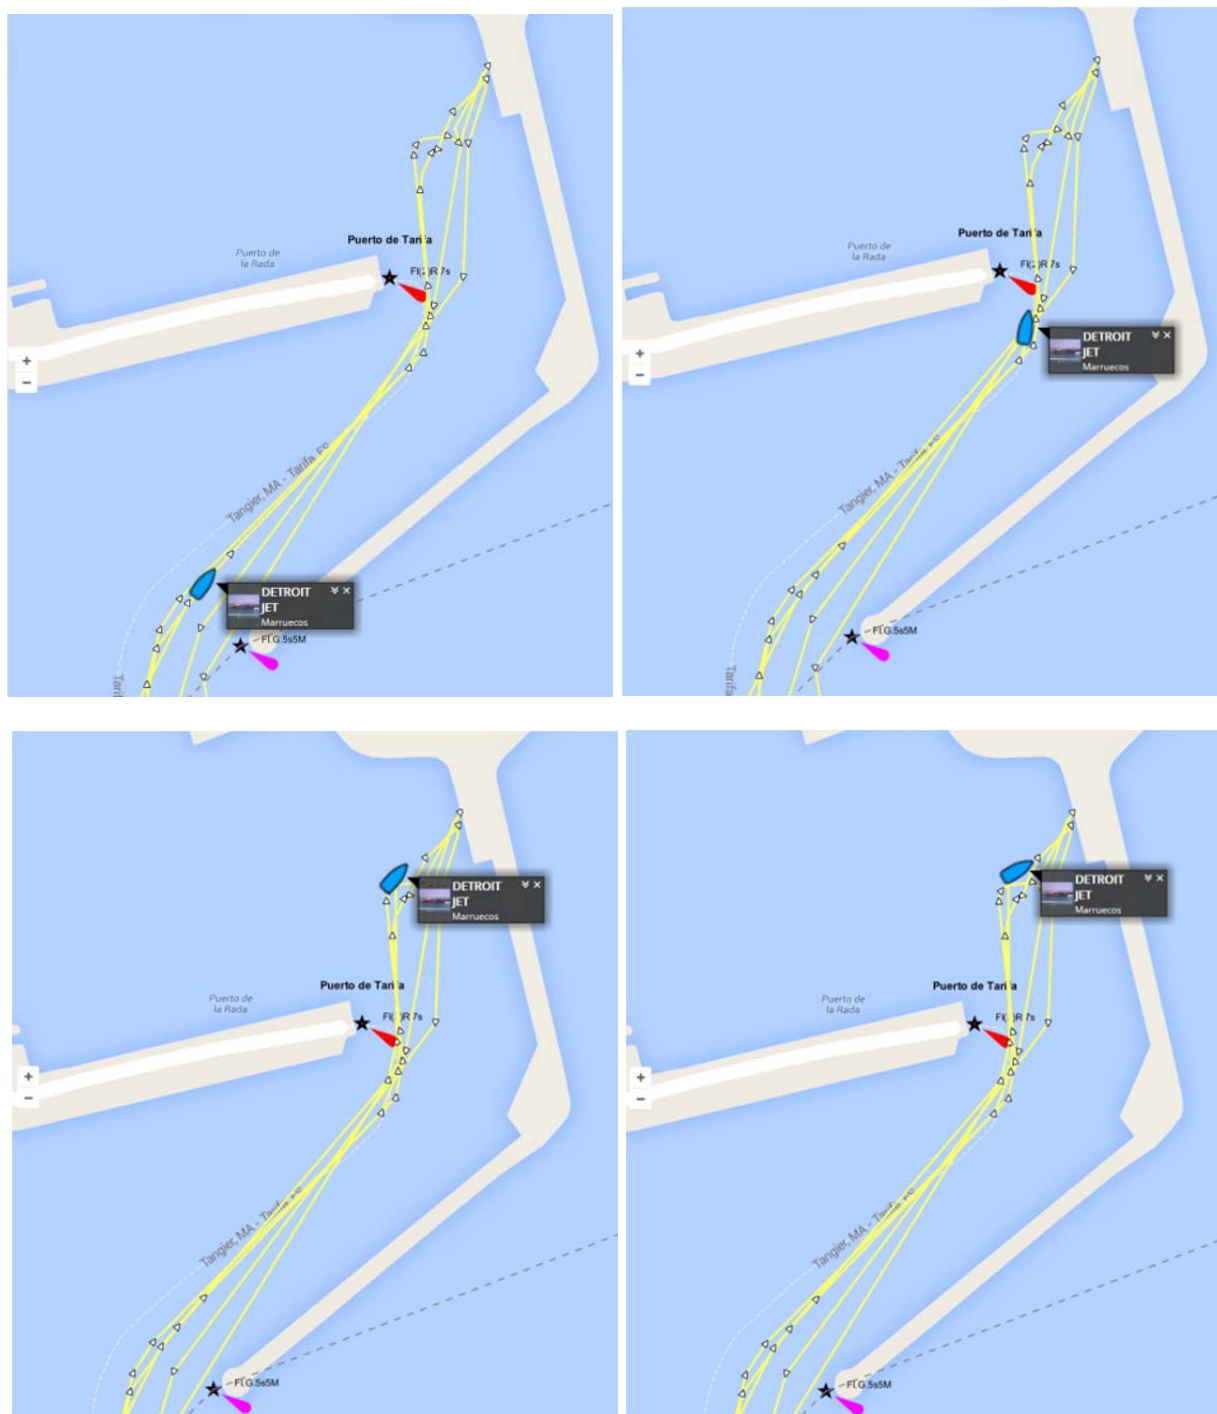
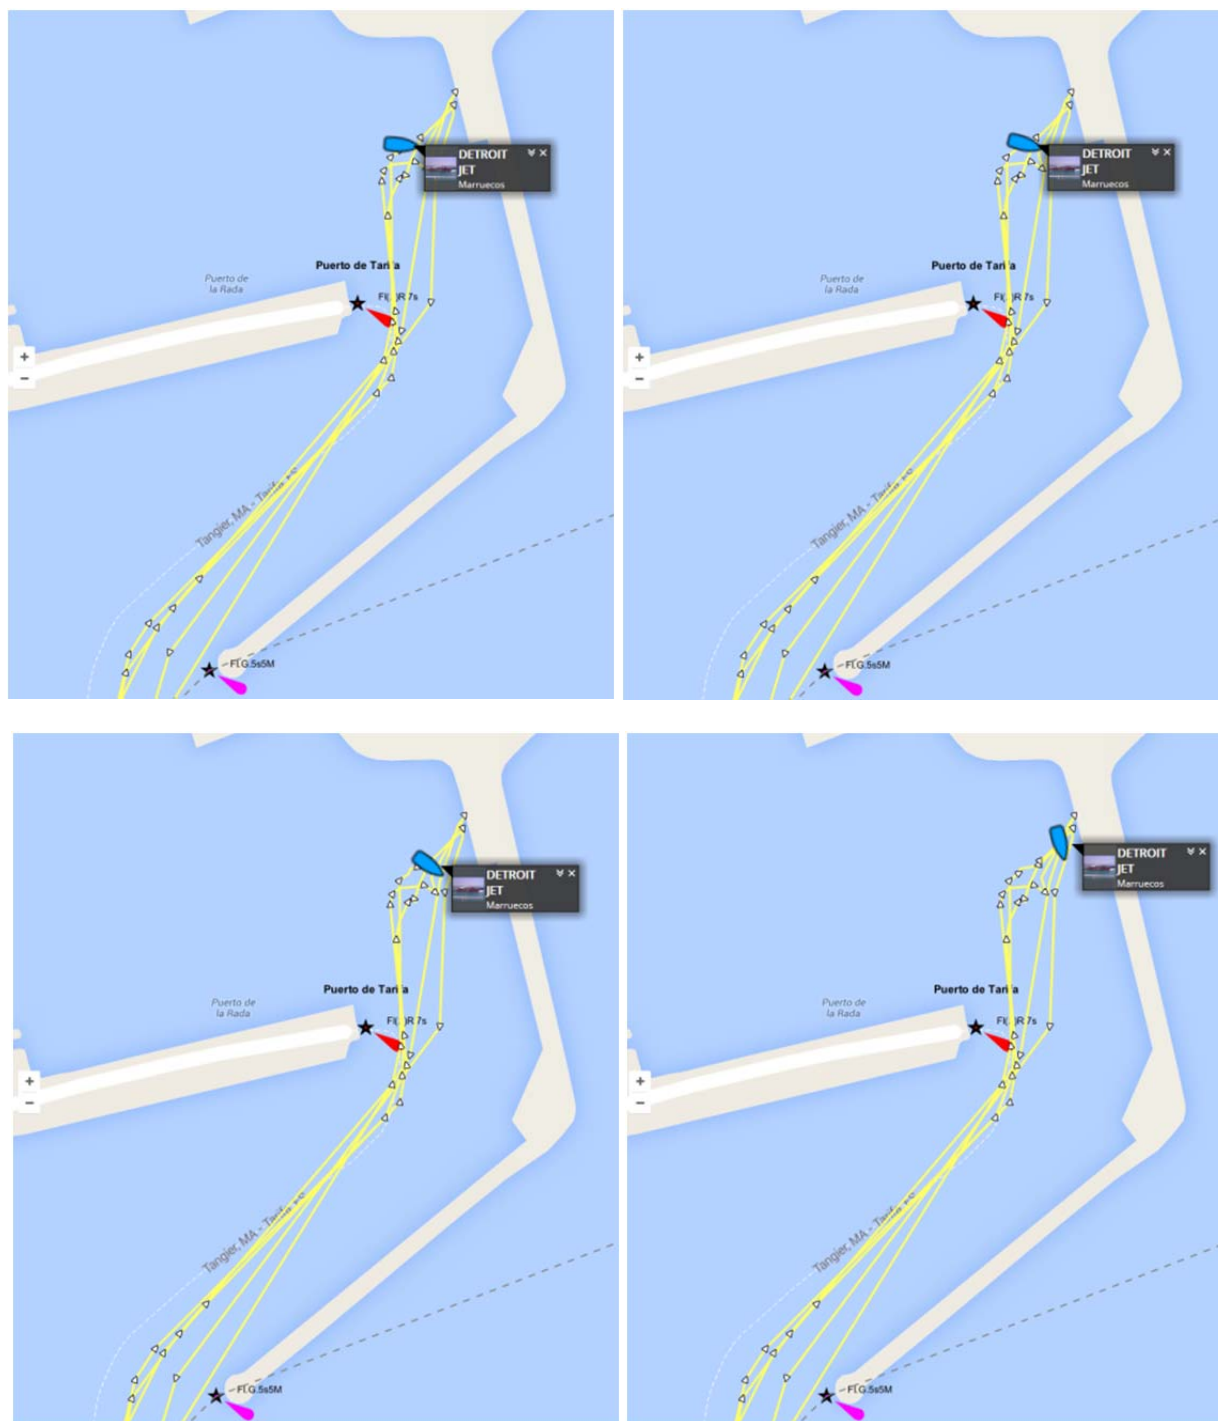
Figura 7. Secuencia de gráficos AIS durante la maniobra habitual de atraque, realizada en febrero de 2016

Se comprueba cómo la maniobra del buque al atracar en el dique Sagrado Corazón es la descrita, es decir, cayendo proa a estribor y popa a babor. Esta es la maniobra que el buque inició también en esta ocasión.

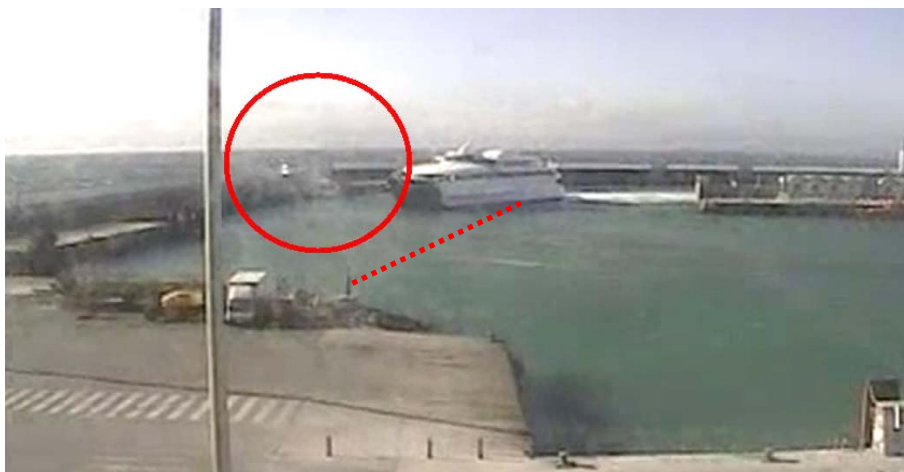
Figura 13. 09:27:23 horas

En las Figura 13 y Figura 14 del Anexo se aprecia que, tras rebasar la enfilación habitual, el buque comienza a caer a estribor (proa a estribor y popa a babor) y se acerca excesivamente al dique. Se intenta corregir esta caída y el costado de estribor se aproxima al muelle, golpeando a la embarcación L´ATLANTIDA allí atracada. El capitán describe la maniobra en los siguientes términos:

En la maniobra de entrada se aprecia (ver Anexo, Figura 12 a Figura 14), que el buque pierde la enfilación del centro del canal para hacer la ciaboga más cerca del muelle, maniobra en principio adecuada dado el fuerte viento.
