Informe técnico A-001/2015

Accidente ocurrido el 3 de enero de 2015, a la aeronave modelo Duo Discus, matrícula D-1377, durante el despegue por la pista 30 del aeródromo de Villacastín (Segovia)

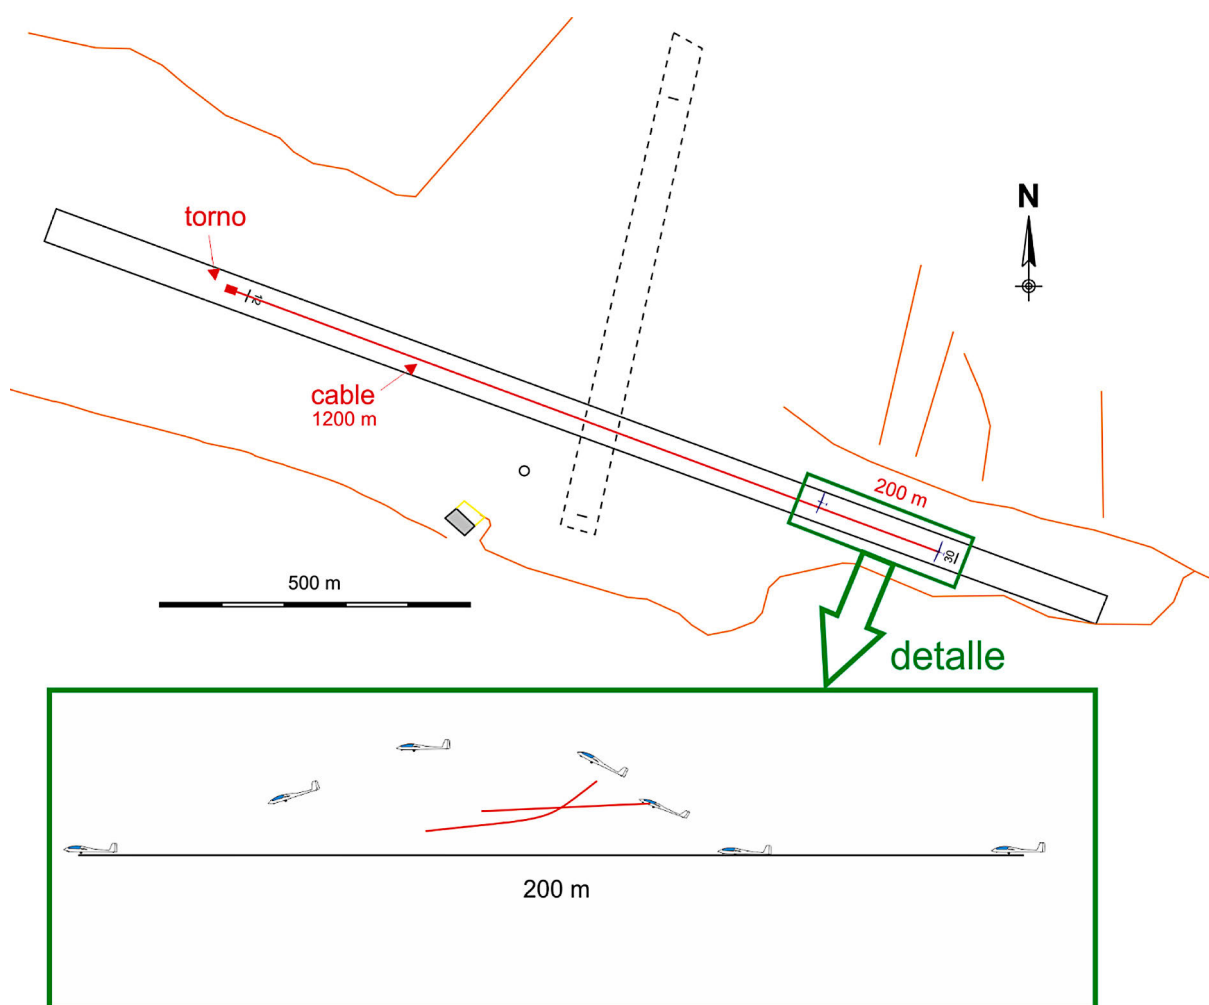
Figura 1. Croquis de situación

A lo largo de la pista se encontraba extendido un cable de acero de 1.200 m de longitud necesario para el remolcado, conectando el planeador situado en la cabecera de la pista 30 con el torno situado en la cabecera de la pista 12.

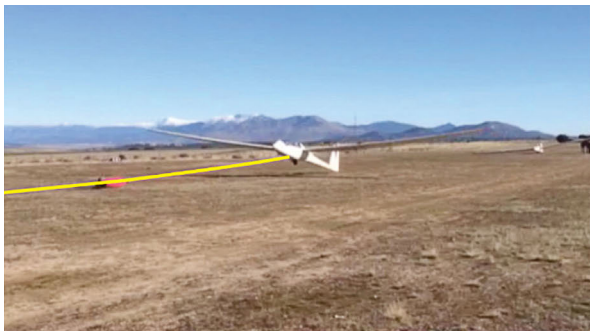
Figura 2. Secuencia fotogramas despegue

Se ha podido disponer de un vídeo del vuelo del accidente grabado por un testigo que se encontraba en las inmediaciones del aeródromo. De él se han extraído cuatro fotogramas correspondientes a la fase de despegue considerados de interés. Se ha remarcado el trazo del cable para una mejor visión.

Velero al aire

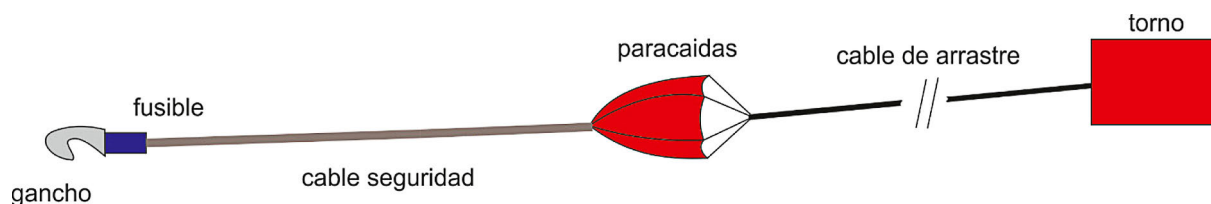
Figura 4. Esquema de disposición del cable de tracción

El velero estaba equipado con un gancho para remolque por torno, diseñado de manera que cuando el ángulo formado entre el cable de tracción y el eje longitudinal del

planeador alcanza los 90°, permite la suelta automática del cable por geometría. Esta circunstancia ocurre cuando el velero se encuentra situado en la vertical del torno o cuando su actitud de encabritamiento resulta excesiva durante el remolcado. El piloto puede también actuar voluntariamente sobre el gancho para liberar el cable del velero. Del mismo modo el operador del torno puede cortar el cable mediante la guillotina con la que está equipado el torno.

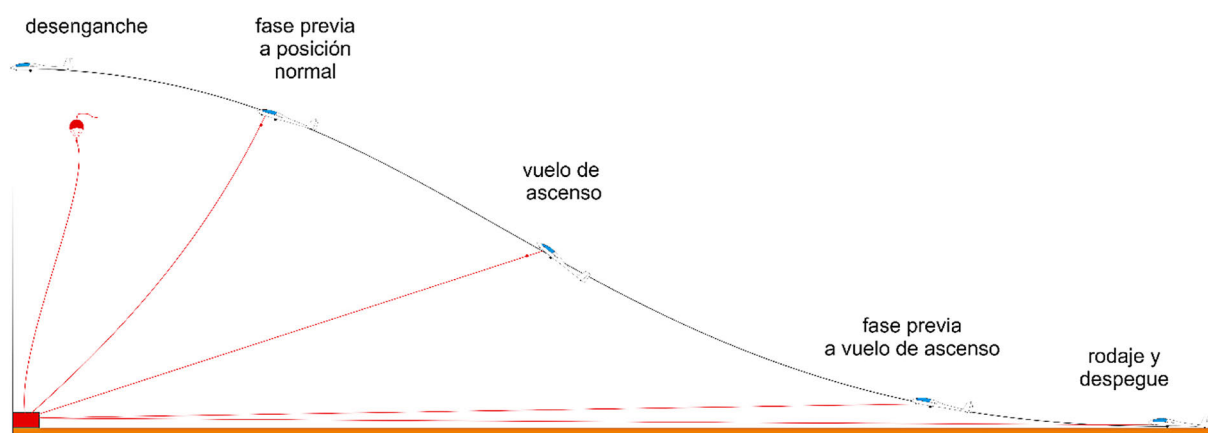
Figura 5. Fases de despegue con remolque-torno

En estas circunstancias se llegan a alcanzar alturas entre los 200 m y 700 m dependiendo del viento y de la longitud del cable, aunque lo habitual suele ser los 400 m.

Un dato a tener en cuenta es que con este sistema, las posibles incidencias —rotura del cable o del fusible, fallo de motor...—, durante el remolcado ocurren siempre sobre la pista. Ante estas incidencias el piloto ha de ceder palanca rápidamente para evitar la entrada en pérdida del velero. Particularmente, cuando se trata de una incidencia referente a pérdida de potencia del motor, o desenganche involuntario del cable por geometría, se produce una disminución de velocidad no brusca, es decir, sin tirones, y por tanto el piloto necesita un tiempo mayor para determinar que se ha producido un fallo, con lo que aumenta el tiempo de respuesta para corregir la

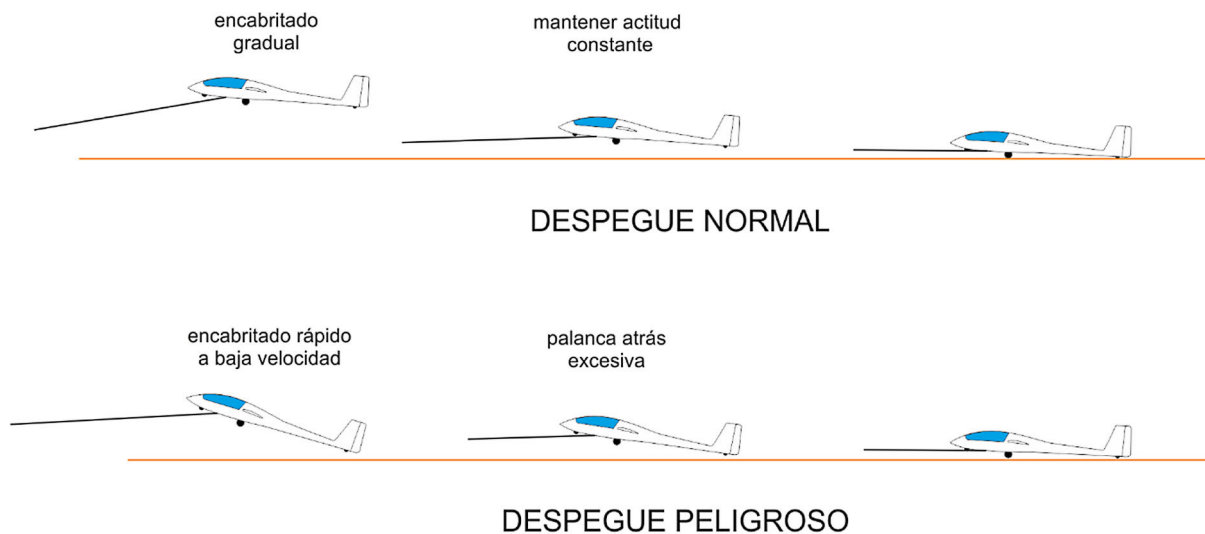
Figura 6. Fase Inicial del despegue

actitud de la aeronave. Cuando esto se produce a escasa altura es difícil recuperar una velocidad superior a la de pérdida de la aeronave para poder evitar el impacto contra el terreno.
