INFORME TÉCNICO A-07/2010

Investigación de la caída al mar con resultado de muerte de un tripulante del pesquero CURRANA UN, en el banco de Porcupine, al oeste de Irlanda, el 24 de noviembre de 2008

COMISIÓN PERMANENTE DE INVESTIGACIÓN DE ACCIDENTES E INCIDENTES MARÍTIMOS

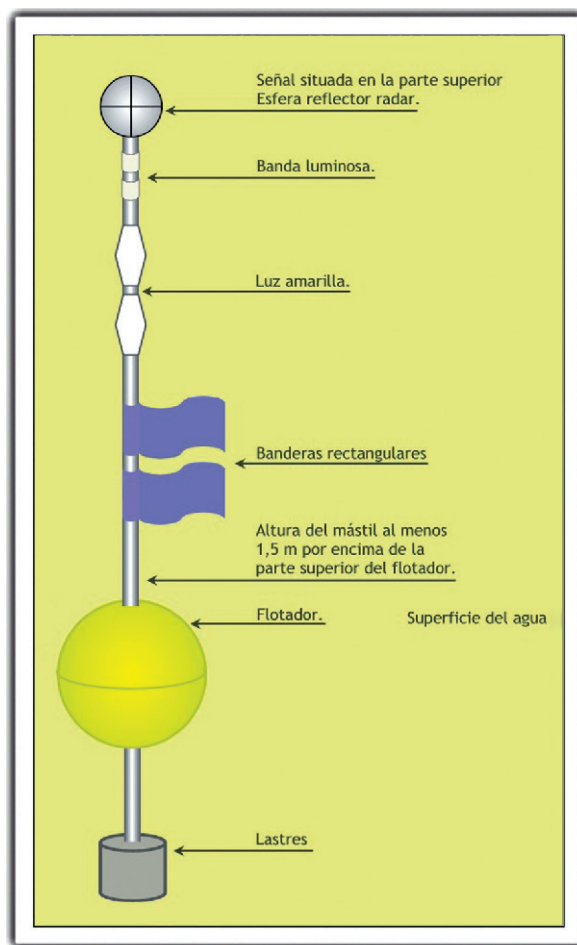
Figura 4. Esquema de una boya señalizadora (Reglamento CE 356/2005)

- Lack of a clearly defined procedure for the buoy and float balls launching manoeuvre.
- Lack of training and knowledge of workplace hazards.
- Inadequate design of the buoy for it to be manually launched in bad weather.
- Carrying out the work during adverse and inadvisable weather conditions.
- In spite of the high risk involved with the buoy and float balls launching manoeuvre, the Work Hazard Prevention Plan did not cover this particular hazard.

6. When addressing requests from the sector regarding the hazard involved with handling bottom-set longline signal buoys; pressure to modify the rules regarding signalling and markings concerning the size of the signalling items, especially the buoy, adapting their size so that sea launching operations can be carried out safely, especially during severe sea and wind conditions.

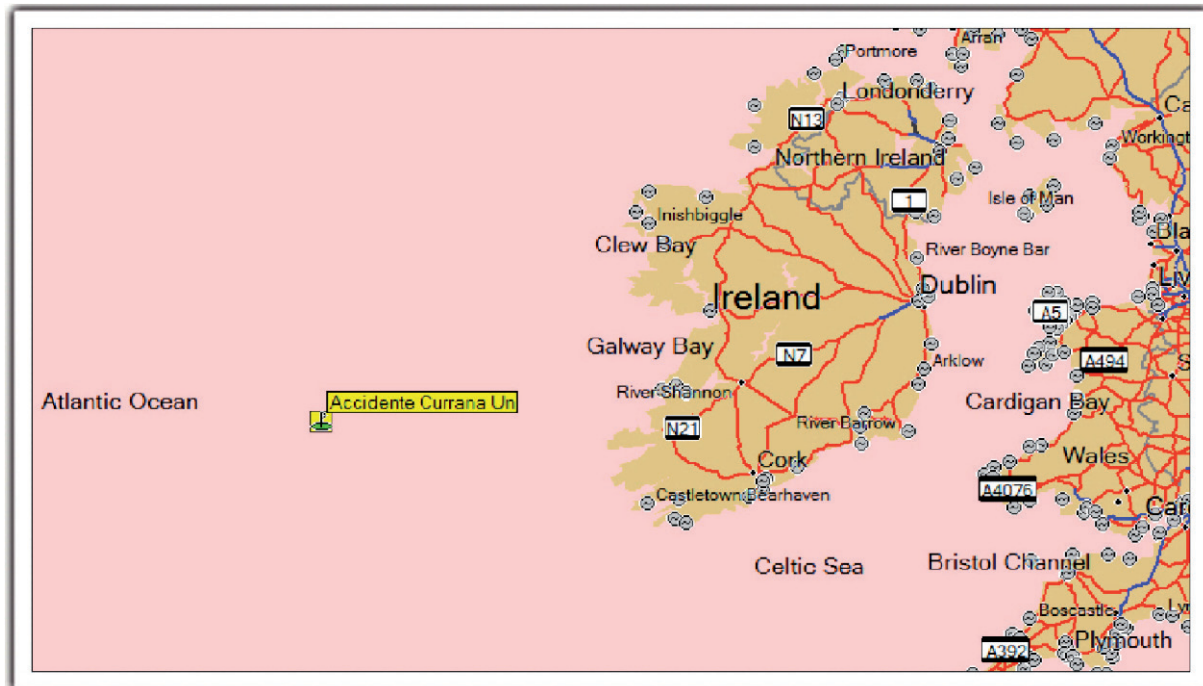
Figura 5. Lugar del accidente del buque CURRANA UN

Instantes después se escuchó la voz de «lanza boya», con lo que ambos marineros lanzaron al mar al unísono los aparejos que sostenían. De manera inmediata, la tralla que inadvertidamente tenía entre las piernas el marinero que sostenía la boya señalizadora, se deslizó arrastrando tras de sí uno de los bolos, el cual, al llegar a la zona de la entrepierna del marinero, lo lanzó por encima de la regala haciéndolo caer al mar.

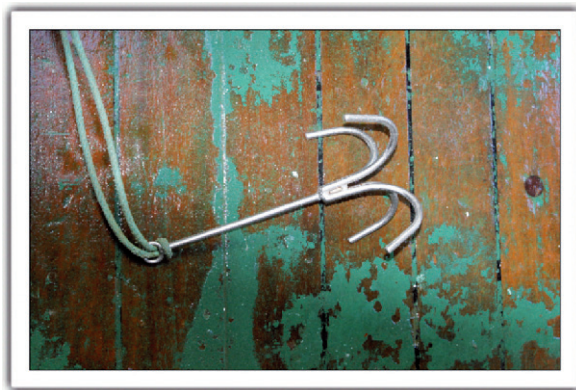
Figura 11. Grampín

Una vez que el patrón consiguió que el barco se acercase al marino por la banda de babor, intentaron rescatarlo haciéndose valer de un grampín, pero, debido al estado general de nervios que cundía entre la tripulación no lograron engancharlo del chaleco salvavidas, por lo que el patrón decidió iniciar una nueva maniobra.

Cuando el patrón del CURRANA UN, logró repetir la maniobra en círculo y acercarse de nuevo al accidentado, éste se encontraba de espaldas a la boya señalizadora, inconsciente y con la cabeza sumergida parcialmente en el agua. En esta segunda ocasión, el contra maestre pudo hacer firme el grampín en el chaleco salvavidas del accidentado y con la ayuda de los marineros presentes lo subieron a bordo. El tiempo total transcurrido en llevar a cabo la maniobra de rescate del marino fue de unos 15 o 20 minutos.
