Informe técnico A-043/2013

Accidente ocurrido a la aeronave
BOEING 767-332 ER, matrícula N-182DN,
operado por la compañía DELTA
AIR LINES, el 5 de diciembre de 2013,
en el aeropuerto de Madrid Barajas
(Madrid - España)

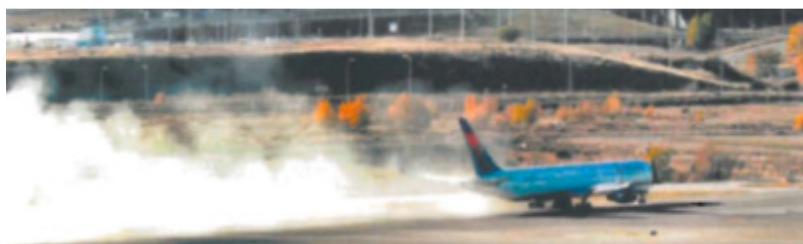
Al final de la carrera de aterrizaje la aeronave abandonó la pista por la última calle de salida rápida del lado izquierdo (LA) por la zona pavimentada que existe en la zona de LA y LB (puntos de espera de la cabecera 14 R) sin que la tripulación tuviera control direccional sobre ella y se dirigió hacia la calle de rodadura J3, deteniéndose en una zona de hierba situada a mitad de distancia entre el final de la pista 32 L y la zona A de la terminal T4, que es la que está situada más al sur.

Figura 2. Fotografía de la aeronave nada más abandonar la pista

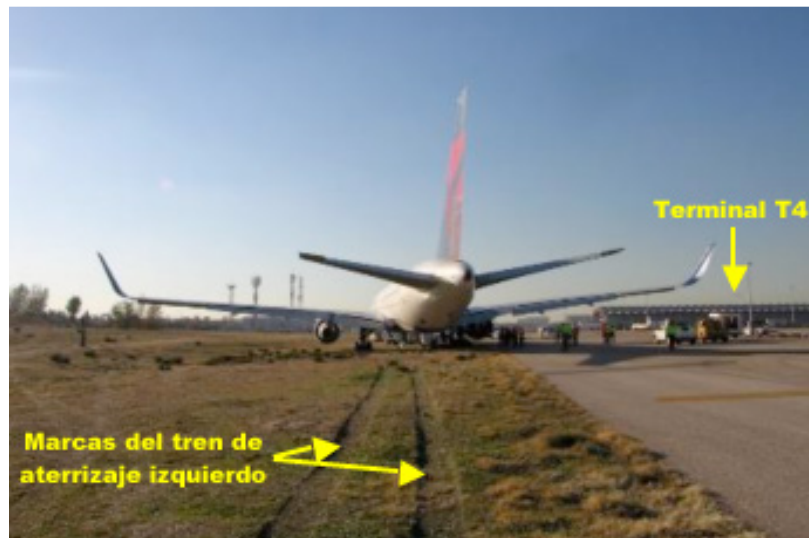
Durante la toma de tierra no se produjo incendio. No obstante, los bomberos del aeropuerto, que fueron los que primero detectaron la rotura de la rueda, al oír un fuerte ruido cuando el avión pasaba frente a la base que hay al norte del aeropuerto y ya estaban en alerta, acompañaron a la aeronave durante el recorrido de aterrizaje y una vez detenido el avión actuaron refrescando el tren.

Figura 3. Fotografía de la aeronave instantes después
