COMISIÓN DE INVESTIGACIÓN  
DE ACCIDENTES FERROVIARIOS

*Investigación del incidente  
nº 0039/2015 ocurrido el 27.08.2015*

**INFORME FINAL DE LA CIAF (IFC)  
SOBRE EL INCIDENTE FERROVIARIO Nº 0039/2015  
OCURRIDO EL DÍA 27.08.2015  
EN LA ESTACIÓN DE ÁLORA (MÁLAGA)**

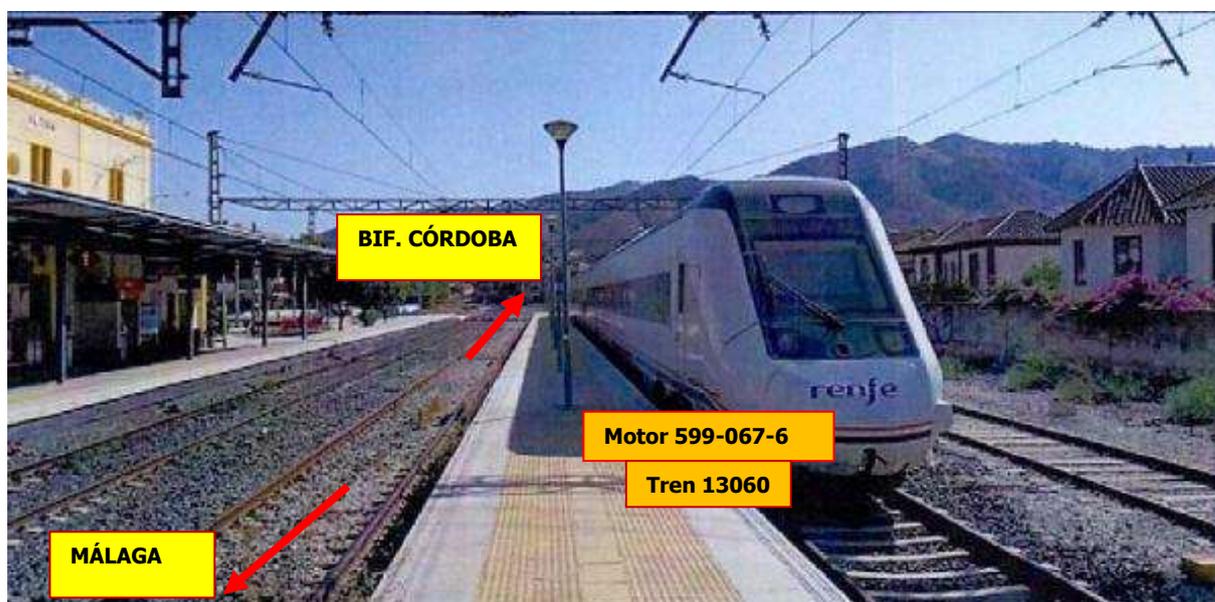
Tren 13060 estacionado en la vía 5 de la estación de Álora

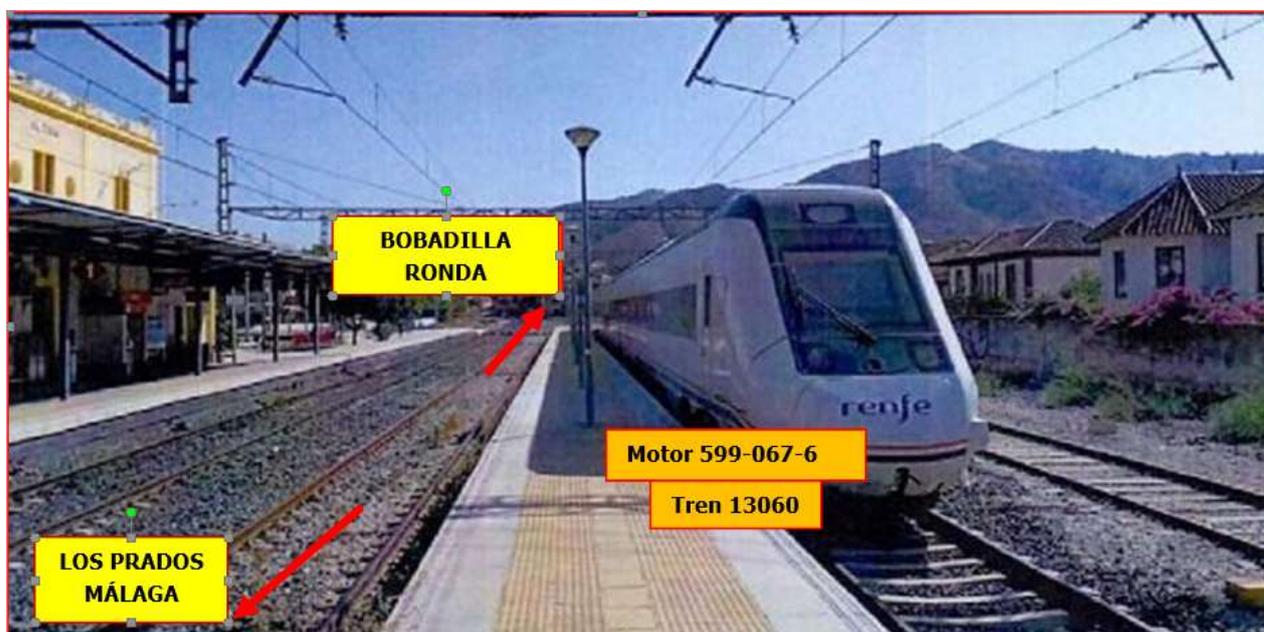
- La caja de grasa derecha del eje nº1 del coche M1 del tren 599.034 dañado.
- Bajo bastidor no se presenta daños y no hay ninguna zona afectada.
- El conato de incendio no ha afectado a la sala de viajeros.
- Solo se ha usado un extintor, el resto se encuentran con su tirador correctamente.

El día 28/08/2015 por la mañana se desplaza personal técnico de Sevilla a la estación de Álora para reconocer en mayor profundidad el tren y valorar las posibles alternativas. Los daños que se aprecian son los mismos que los reconocidos el día anterior.

Tras considerar que no hay posibilidad de intervenir la unidad en la estación y tras coordinar con Renfe Integria, se decide solicitar la asistencia del camión taller de Málaga para poner sobre patines el primer eje del vehículo.

Posteriormente, se realizará acompañado por el personal de mantenimiento su traslado al TCR de Málaga y allí se cambiará el eje.
