Informe técnico IN-021/2013

Incidente ocurrido
el 4 de julio de 2013,
a la aeronave Airbus A-320,
matrícula G-OZBW, operada
por Monarch Airlines, en la
aproximación al aeropuerto
de Málaga

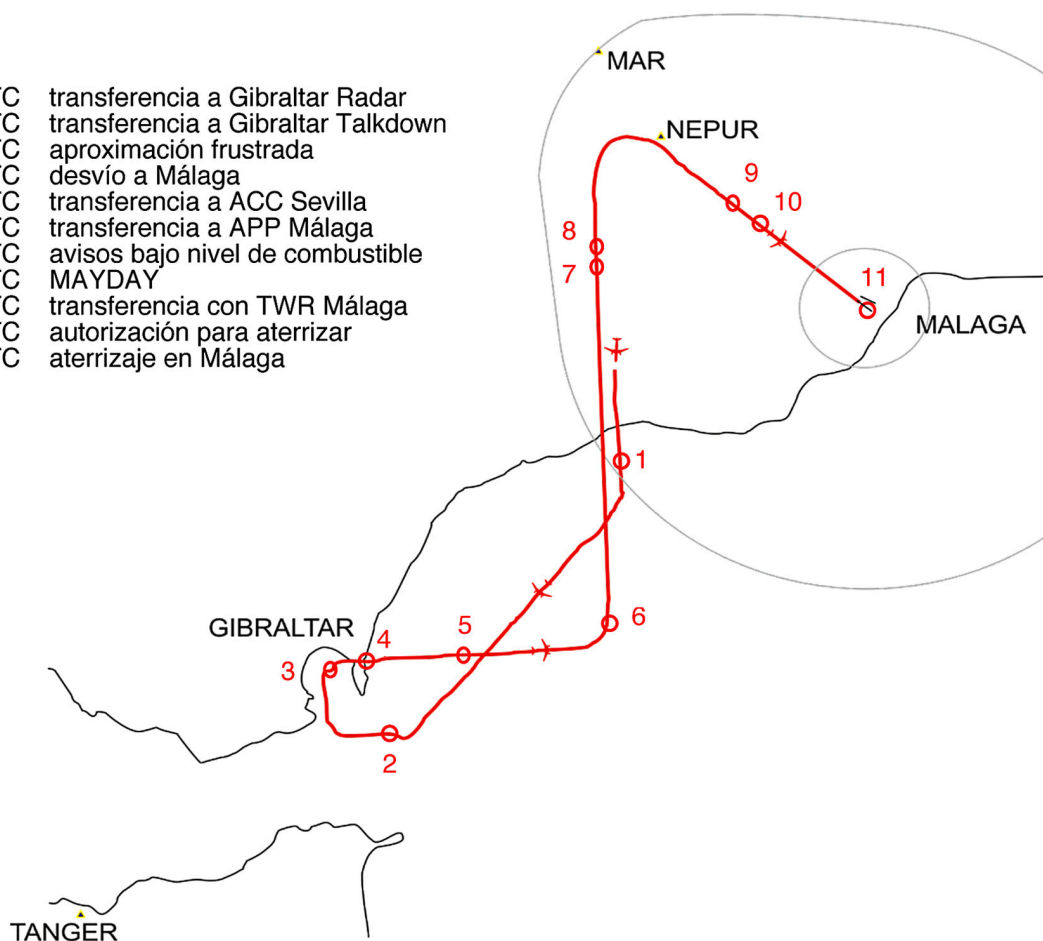
Figura 1. Trayectoria de aproximación a Gibraltar y desvío a Málaga

La figura 1 muestra la trayectoria de descenso a Gibraltar, la aproximación a la pista 09 y el desvío posterior al aeropuerto de Málaga.

- 1 08:31 UTC transferencia a Gibraltar Radar
- 2 08:37 UTC transferencia a Gibraltar Talkdown
- 3 08:41 UTC aproximación frustrada
- 4 08:42 UTC desvío a Málaga
- 5 08:45 UTC transferencia a ACC Sevilla
- 6 08:48 UTC transferencia a APP Málaga
- 7 08:53 UTC avisos bajo nivel de combustible
- 8 08:54 UTC MAYDAY
- 9 08:59 UTC transferencia con TWR Málaga
- 10 09:00 UTC autorización para aterrizar
- 11 09:04 UTC aterrizaje en Málaga

- 08:31:40 UTC: (Punto 1, figura 1) Transferencia a Gibraltar Radar al noreste del campo y a FL90. Gibraltar Radar confirmó las condiciones en la pista «Confirm you are happy to make an approach with 6 km in haze».
- 08:37:09 UTC: Viraje a rumbo oeste. Aeronave a 1.600 ft.
- 08:37:28 UTC: (Punto 2, figura 1) Transferencia a Gibraltar Talkdown. Aeronave al sureste del campo, a 1.600 ft y volando en rumbo oeste para incorporarse al sur del punto 6,0 NM¹⁰.

- 08:40:52 UTC: Autorización a aterrizar.
- 08:41:00 UTC: Aeronave a 3,5 NM y 1.050 ft.
- 08:41:04 UTC: (Punto 3, figura 1) Actuación sobre la palanca de gases para incrementar la potencia. Inicio de la maniobra de aproximación frustrada. Aeronave a 1.039 ft. Un segundo después lo comunicaría a Gibraltar Talkdown. «MON446G going around». Peso total de la aeronave: 60.037 kg. Combustible¹¹: 2.307 kg.
- 08:41:06 UTC: Punto más bajo de la trayectoria: 1.014 ft.
- 08:41:16 UTC: Palanca de tren arriba. Aeronave a 1.256 ft volando en rumbo este y en ascenso.

- 08:42:19 UTC: (Punto 4, figura 1) La aeronave acababa de sobrevolar la pista. En contacto con Gibraltar, la tripulación informó que estaban justos de combustible y solicitó negociar un directo a Málaga «Any chance you can negotiate direct Malaga?» Gibraltar pidió confirmación de si deseaban ir a Málaga y la tripulación contestó que sí, siempre que pudiesen hacer una aproximación directa a Málaga, si no irían a Tánger «If we can get a straight in approach now. If not, it'll be Tangiers». (08:42:30 UTC). Peso total: 59.947 kg. Combustible¹¹: 2.217 kg.

- 08:45:59 UTC: (Punto 5, figura 1) Aeronave en ascenso y rumbo este. Transferencia con ACC Sevilla. Nivel de vuelo autorizado: FL100.
- 08:48:23 UTC: (Punto 6, figura 1) Transferencia a APP Málaga. Solicitud de aproximación directa. Aeronave a FL100, que mantendría el resto del vuelo.

- 08:53:31 UTC: (Punto 7, figura 1) Avisos de bajo nivel de combustible.
- 08:54:28 UTC: Solicitud de descenso y directo a NEPUR para aproximación. APP Málaga denegó la solicitud debido a la presencia de más tráficos, le informó que era el número 6 en la secuencia y le indicó que mantuviese rumbo a MARTIN.

- 08:54:37 UTC: (Punto 8, figura 1) Declaración de emergencia por combustible «In that case, MAYDAY MAYDAY MAYDAY fuel emergency». Inmediatamente, APP Málaga dio instrucciones de desvío a tres aeronaves que estaban en la secuencia de aproximación para dar prioridad a la aeronave en emergencia. Peso total de la aeronave: 59.187 kg. Combustible¹¹: 1.457 kg.
- 08:56:02 UTC: Autorizado para la aproximación ILS a la pista 13.
- 08:57:17 UTC: APP Málaga preguntó por el tipo de asistencia que necesitaban. La tripulación confirmó que ninguna, que era una emergencia por combustible.
- 08:59:34 UTC: (Punto 9, figura 1) Transferencia a TWR Málaga.
- 09:00:41 UTC: (Punto 10, figura 1) Aeronave establecida en el localizador. Autorización para aterrizar.
- 09:04:56 UTC: (Punto 11, figura 1) Aterrizaje en Málaga. Peso total: 58.967 kg. Combustible¹⁰ 1.237 kg.

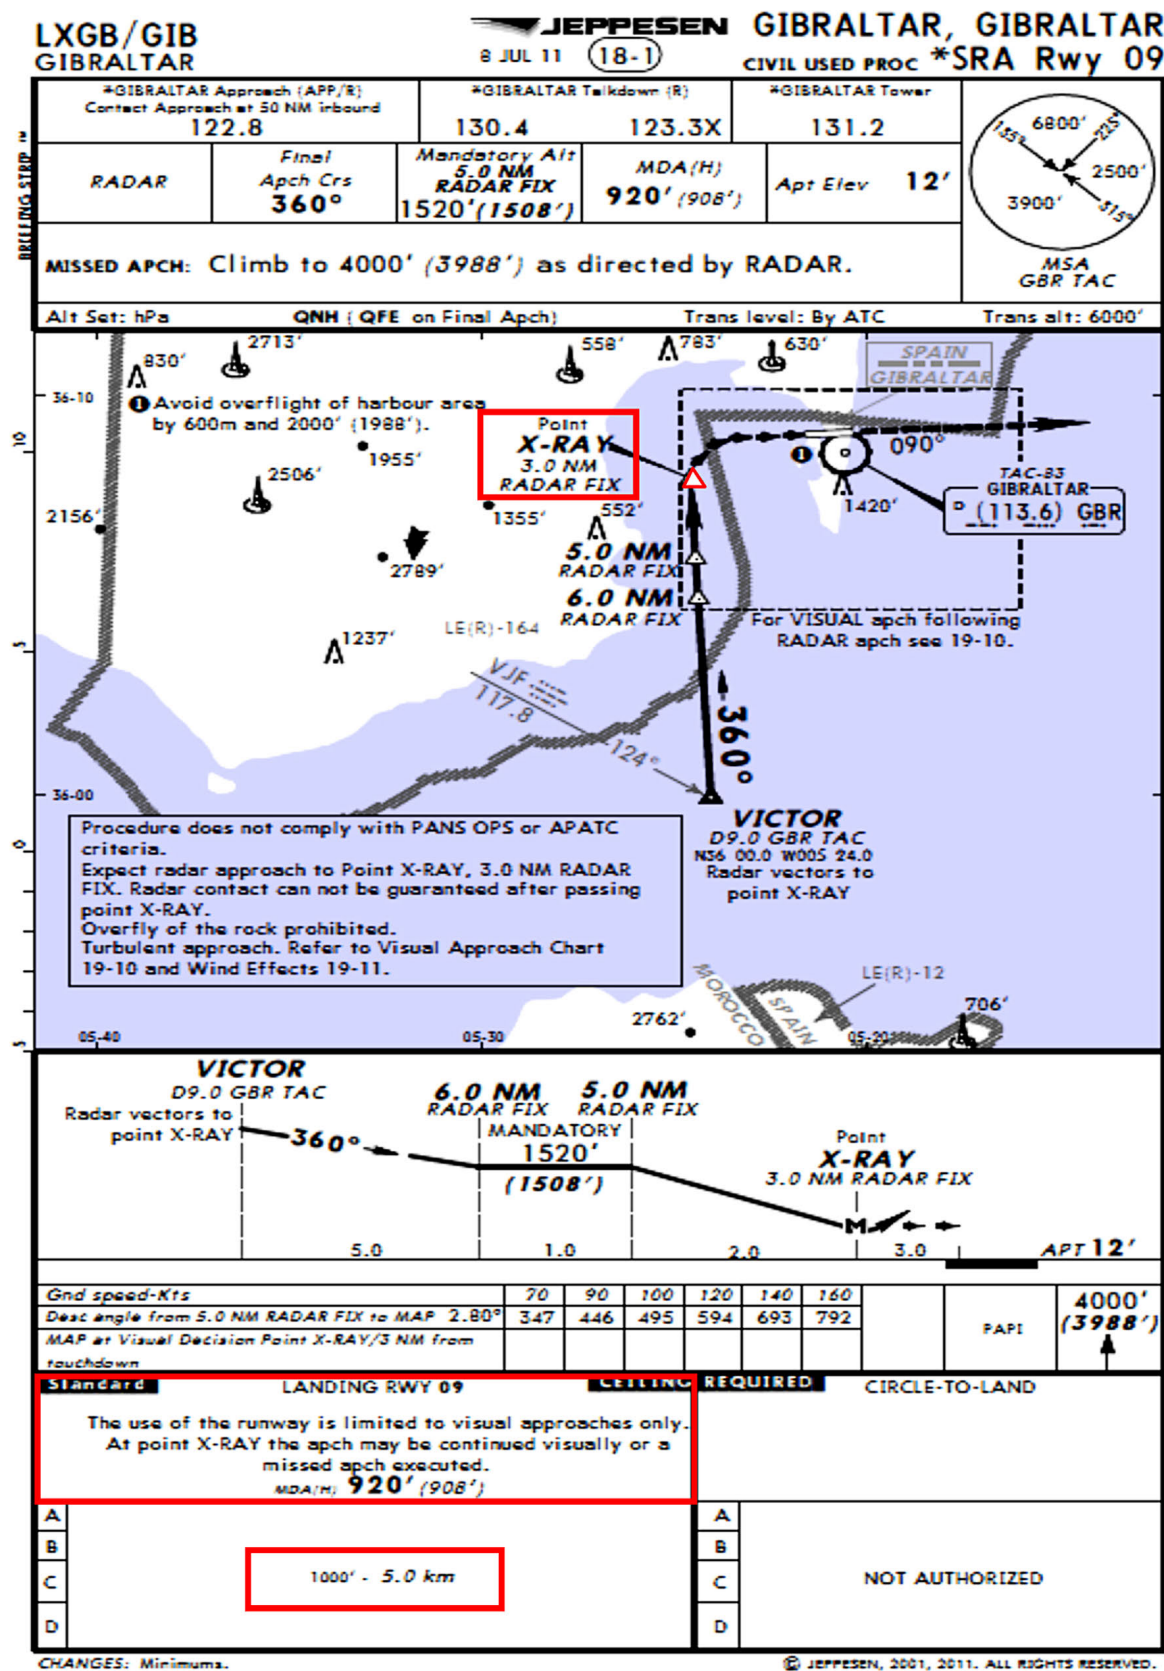
Figura 2. Procedimiento de aproximación a la pista 09 del aeropuerto de Gibraltar

La figura 2 muestra la aproximación con radar de vigilancia (SRA) utilizada por la aeronave en el vuelo del incidente¹².

¹² La carta es la utilizada por el operador y corresponde a una SRA («Surveillance Radar Approach»). Las aproximaciones SRA consisten en la emisión de vectores radar, junto con instrucciones de descenso escalonado, que guían a la aeronave hasta unos mínimos donde se espera el reporte de «pista a la vista» por parte de la tripulación. A partir de ahí, se concluye la aproximación con referencias visuales.

El procedimiento¹³ comienza con una aproximación radar que pasa por tres puntos situados a 6, 5 y 3 NM (marcado en la figura 2). Estos puntos se denominan 6,0 NM, 5,0 NM y X-RAY en la carta de aproximación. El controlador deja a la aeronave en el punto X-RAY (3 NM), que no está alineado con la pista, y a partir del cual hay que iniciar un viraje de 90° para alinearse con la pista. A partir del punto de 3,0 NM, la cobertura radar no está garantizada. En este punto, la aproximación se continúa en visual y, en caso de no establecer contacto visual con la pista, la aeronave debe ejecutar una maniobra de aproximación frustrada. La altitud mínima de descenso MDA (*minimum descend altitude*) publicada en la carta es de 920 ft.

¹⁰ El punto 6,0 NM es un punto de la maniobra de aproximación a la pista 09 (ver apartado 1.10 y figura 2).

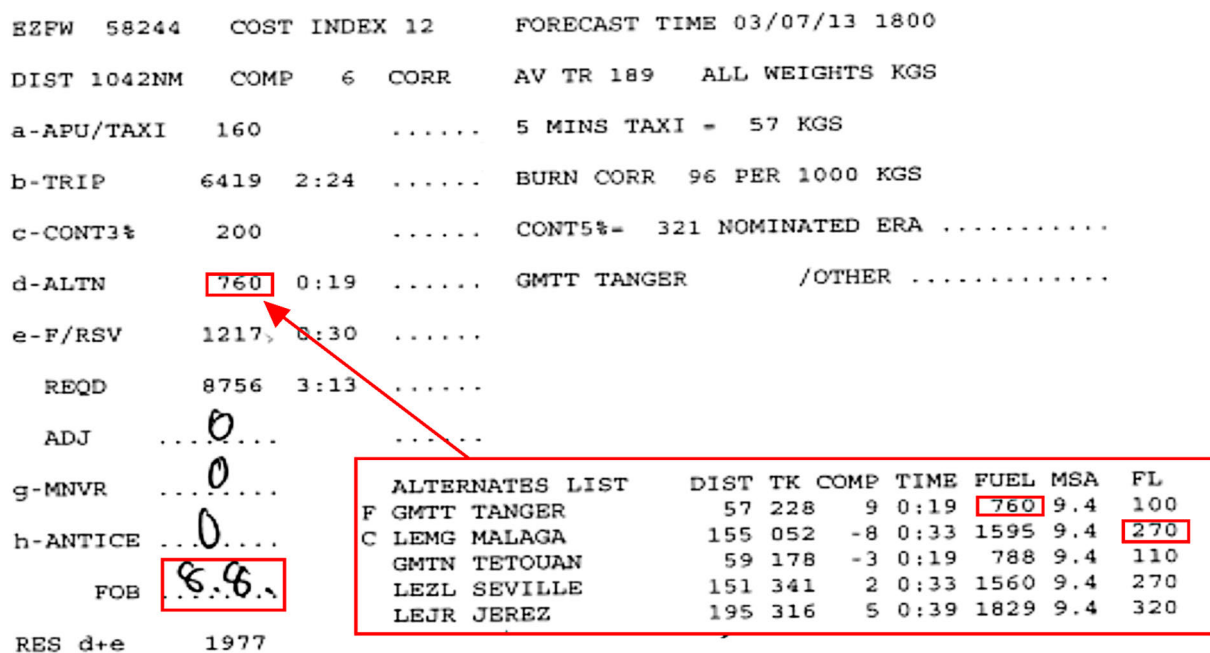
Figura 3. Cálculos de combustible para el vuelo del incidente (plan operacional de vuelo)

Se obtuvo el plan operacional del vuelo, incluidas las anotaciones de la tripulación. La figura 3 muestra el extracto del plan operacional de vuelo correspondiente a la planificación de combustible. Estos cálculos indican que:

El plan de vuelo estaba diseñado para ser volado a un nivel de crucero de FL370. En caso de que este nivel no hubiese podido ser utilizado por el motivo que fuese (meteorología, instrucciones ATC, etc.), el plan operacional ofrecía los datos de consumo y tiempo en ruta para las nuevas condiciones. Además (figura 3) se mostraba la información referente a 5 aeropuertos alternativos en orden de preferencia, siendo Tánger el primero y Málaga el segundo. Para cada uno de ellos se indicaba la distancia, la componente de viento, el tiempo, el nivel de vuelo y el combustible necesario. Para

llegar a Málaga, el plan operacional de vuelo mostraba una distancia de 155 NM y que se necesitarían 1.595 kg de combustible volando a FL270.
