estudio previo de terrenos

Plan Pirineos

TRAMO: BARBASTRO - LERIDA

ESTUDIO PREVIO DE TERRENOS
PLAN PIRINEOS
TRAMO: BARBASTRO-LERIDA

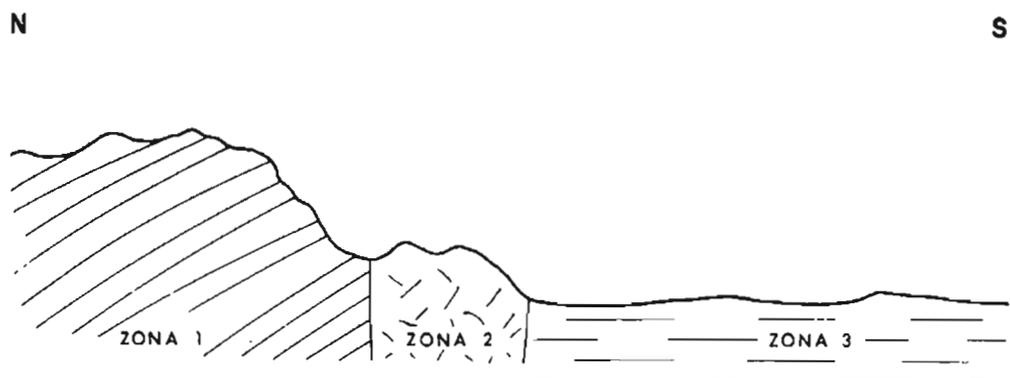
FIGURA 1

ESQUEMA DE LA MORFOLOGIA COMPARADA DE
LAS DIVERSAS ZONAS DE ESTUDIO

Claramente se diferencian tres regiones que han sido aprovechadas para establecer la clásica división en zonas de estudio (figura 1).

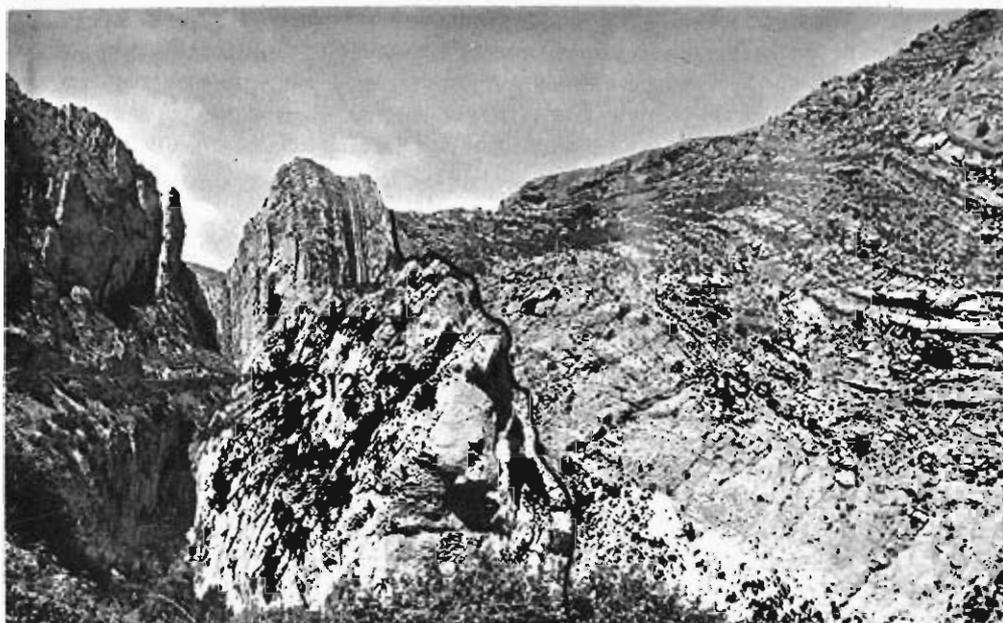
Foto 1.— Detalle de la discordancia entre las calizas de Alveolinas (312) y los conglomerados basales del Oligoceno (313a) en la garganta del Esera.

Así encontramos una gran discordancia entre la serie cretácico—eocena y los sedimentos posteriores (fotografía 1) y varias discordancias más suaves entre los diversos niveles de edad oligocénica.

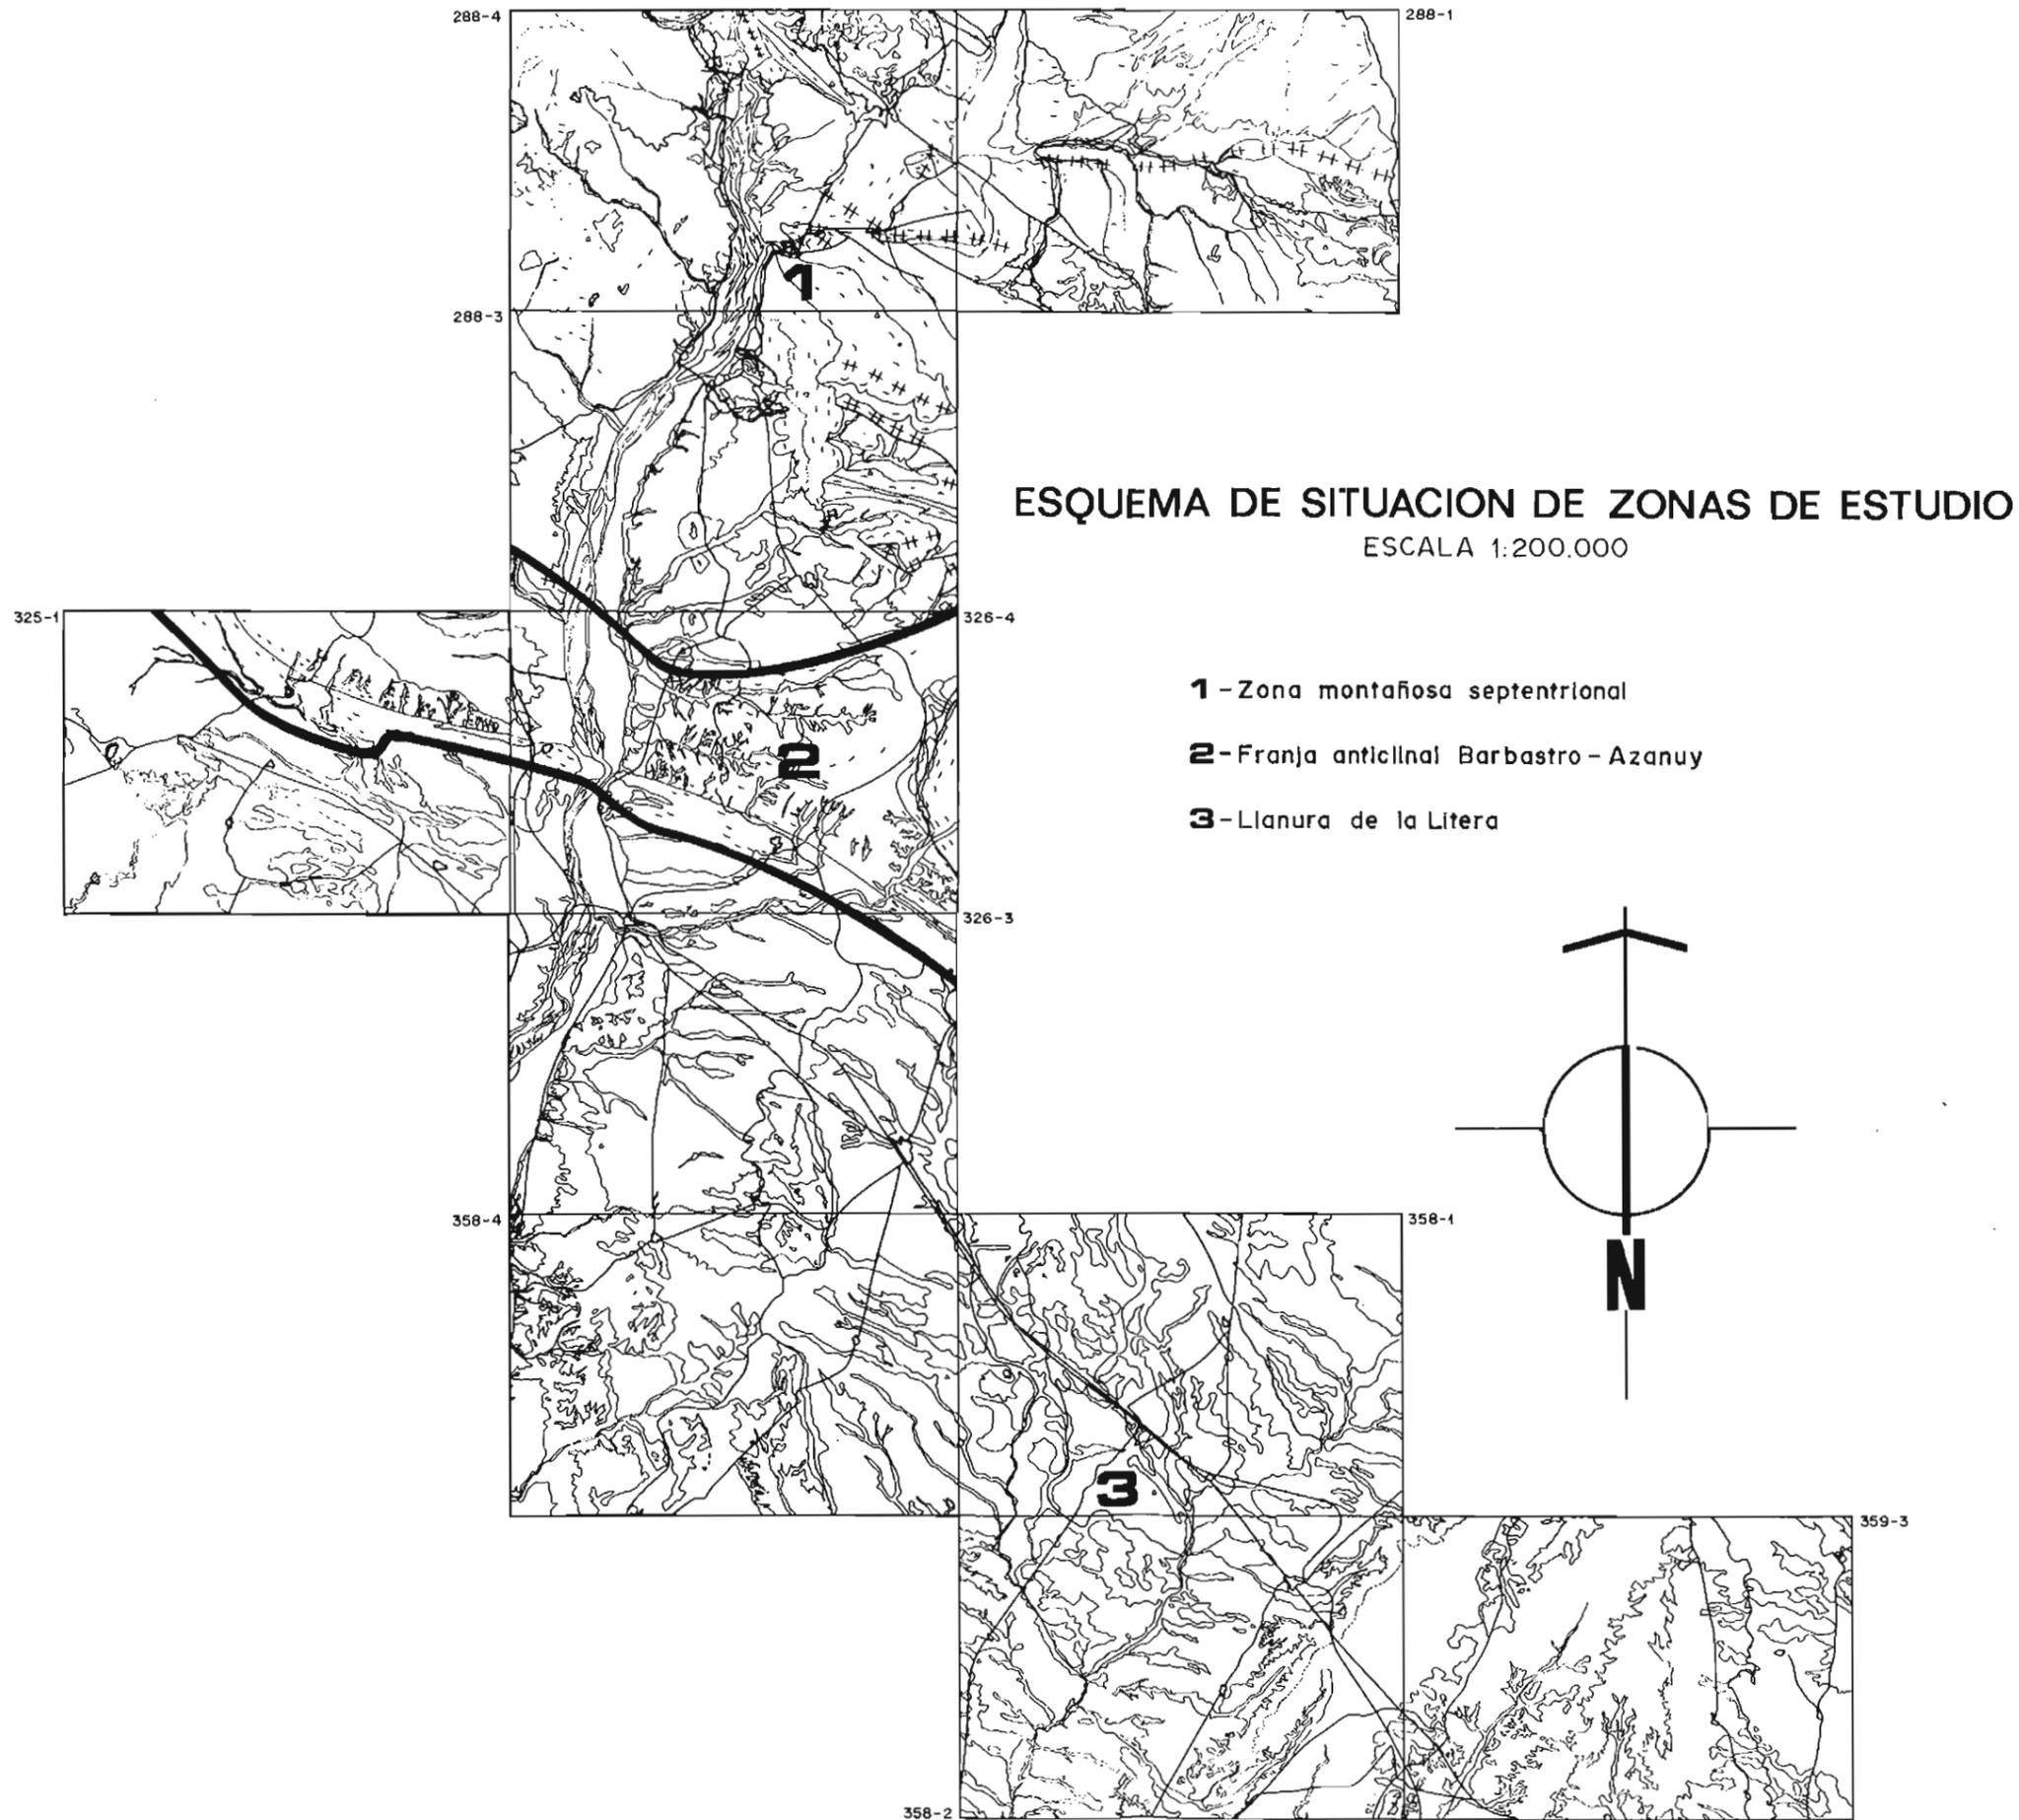
ESQUEMA DE SITUACION DE ZONAS DE ESTUDIO
ESCALA 1:200.000

- 1** - Zona montañosa septentrional
- 2** - Franja anticlinal Barbastro - Azanuy
- 3** - Llanura de la Litera

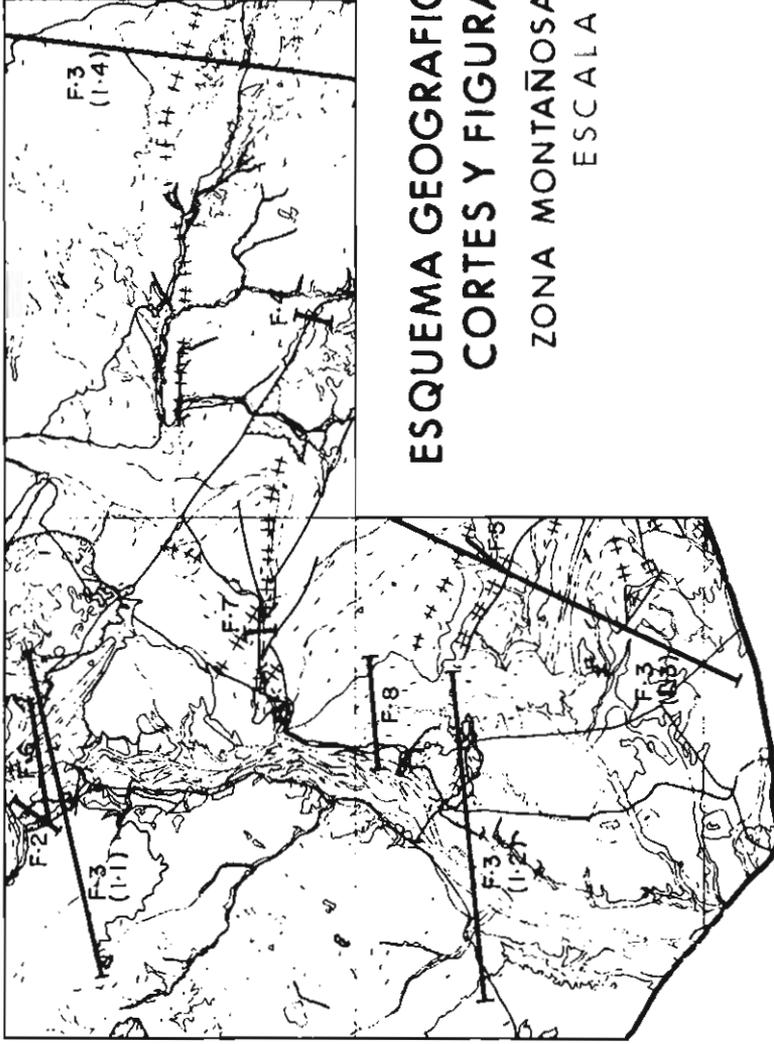
**ESQUEMA GEOGRAFICO Y DE SITUACION DE
CORTES Y FIGURAS DE LA ZONA 1**
ZONA MONTAÑOSA SEPTENTRIONAL
ESCALA 1:200.000

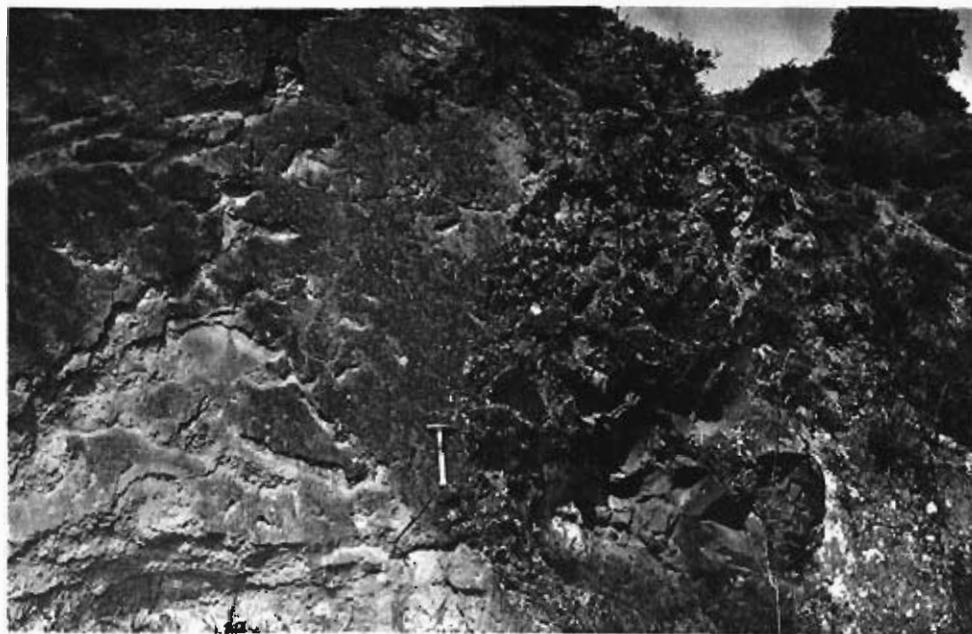
Foto 2.— Detalle de la roca volcánica (002) del diapiro de El Grado

Se trata de una roca de color gris oscuro de grano fino a medio, muy compacta y de fractura irregular que tiene como componentes principales plagioclasa (labrador) y piroxeno monoclinico (augito).

Se presenta con un grado de alteración muy irregular (foto 2), estando más descompuesta en los bordes que en el centro del afloramiento. Las zonas descompuestas dan una pasta pulverulenta de color blanco.

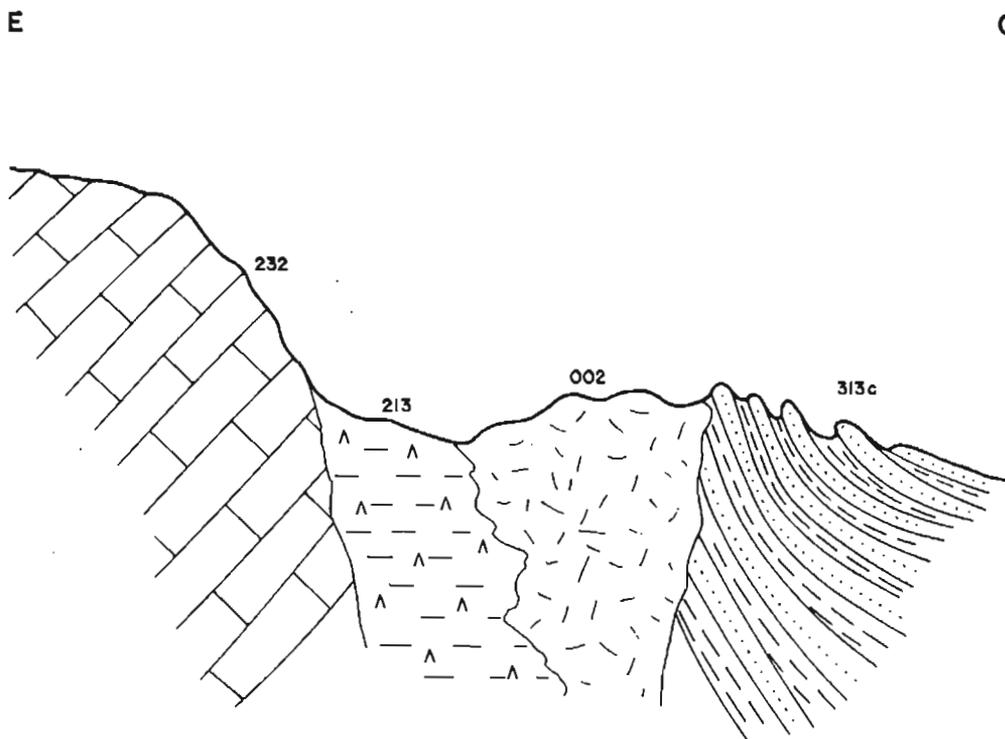
FIGURA 2

ESQUEMA DE LA ZONA SEPTENTRIONAL DEL
DIAPIRO DE EL GRADO

- 002 Diabasa
- 213 Arcillas y yesos del Keuper
- 232 Caliza de Rudistas
- 313c Alternancia regular de areniscas y margas arcillosas

Estructura.— Como el resto de los diapiros, la estructura es típica (figura 2), producida por extrusión de una masa plástica profunda por tensiones internas, aprovechando zonas de debilidad ocasionadas generalmente por inestabilidades surgidas tras los esfuerzos orogénicos.

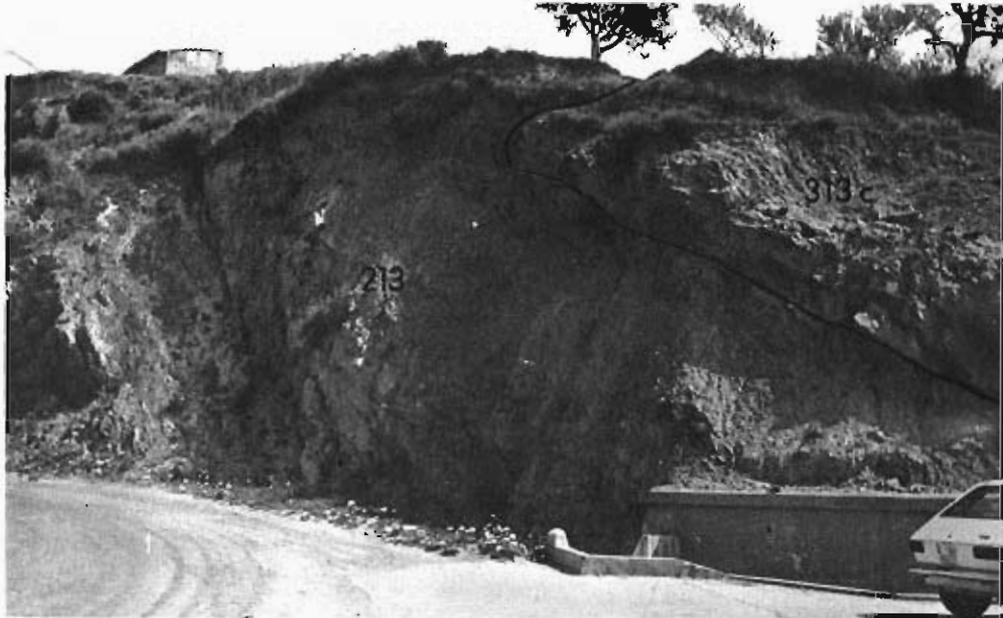
Foto 3.— Contacto discordante del Keuper diapírico (213) con las areniscas y margas del Oligoceno (313c) a la entrada del pueblo de El Grado.

El ascenso de los materiales plásticos así producido es caótico y en consecuencia lo es la distribución aflorante de los mismos, por lo que todo rasgo visible de estructura superficial suele ser engañoso. De ahí que en cortes y figuras (corte 1-1, figura 3) se haya representado la estructura de una forma standard, no representativa de su confusa distribución estructural. Como ya se ha citado el contacto con los bordes es claramente discordante (foto 3).

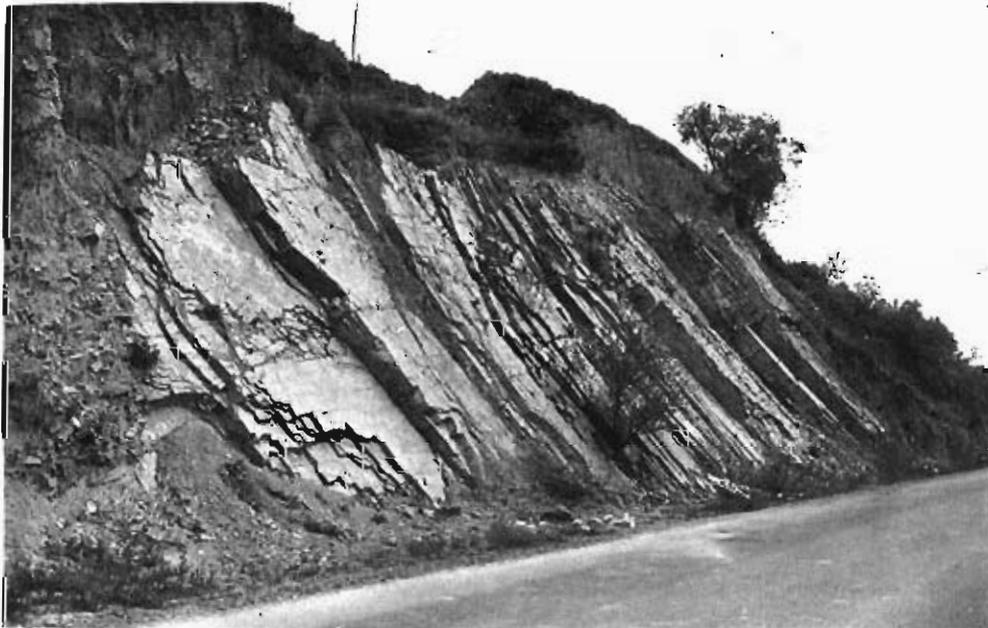
Foto 4.— Detalle de la caliza tableada del Muschelkalk (212) dentro del diapiro de Bolturina.

El Muschelkalk (212) es fundamentalmente calizo. Presenta normalmente niveles de caliza de grano fino bien estratificados, de aspecto tableado (foto 4), grisáceos o amarillentos con lechos margosos grises.

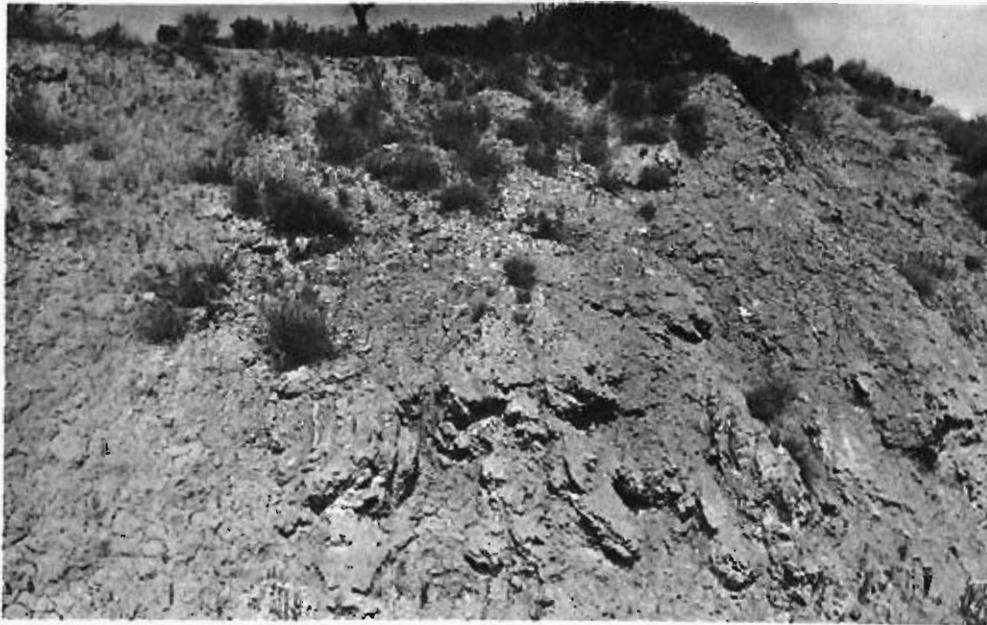
Foto 6.— Margas abigarradas con yesos, típicos del Keuper, (213) en el diapiro de Aguinaliú.

Los materiales que aparecen son calizas del Muschelkalk (212) y diques volcánicos (002) (tres observados en este caso, foto 7), incluidos en la masa de margas y yesos del Keuper (213) (foto 6).

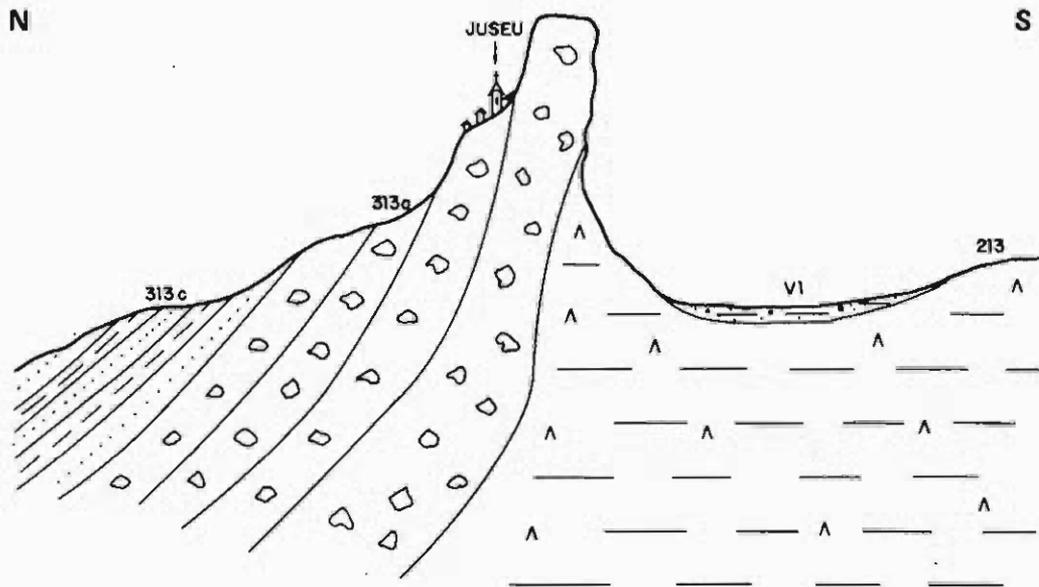
FIGURA 4

DIAPIRO DE AGUINALIU EN JUSEU

- 213 Arcillas abigarradas y yesos (Keuper)
- 313a Conglomerados (Oligoceno)
- 313c Alternancia de areniscas calcáreas y margas (Oligoceno)
- V 1 Recubrimiento eluvial arcilloso

Tanto en cuanto a litologías como en estructura (figura 4) y problemática geotécnica, las características de este diapiro son análogas a las ya comentadas en los dos anteriores, por lo que a ellos remitimos su estudio.

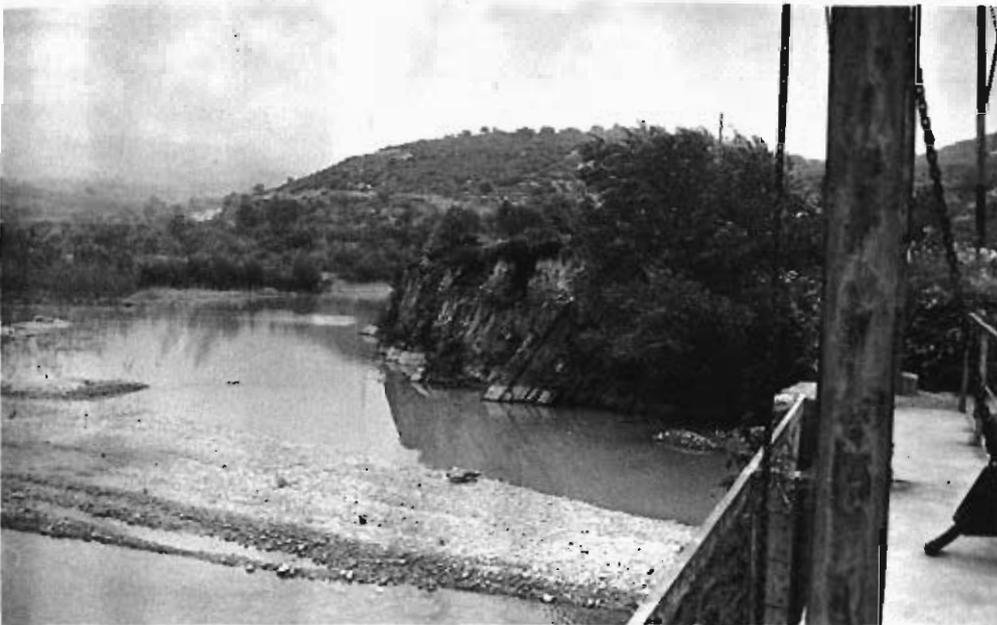
Foto 8.— Calizas tableadas del Muschelkalk en el diapiro de Estada que sirven de apoyo a una de las pilas del puente sobre el río Cinca.

- Carecer de rocas volcánicas.
- Existencia de dos xenolitos de caliza cretácica.
- Su límite occidental desaparece bajo las formaciones aluviales del valle del río Cinca (Foto 8).

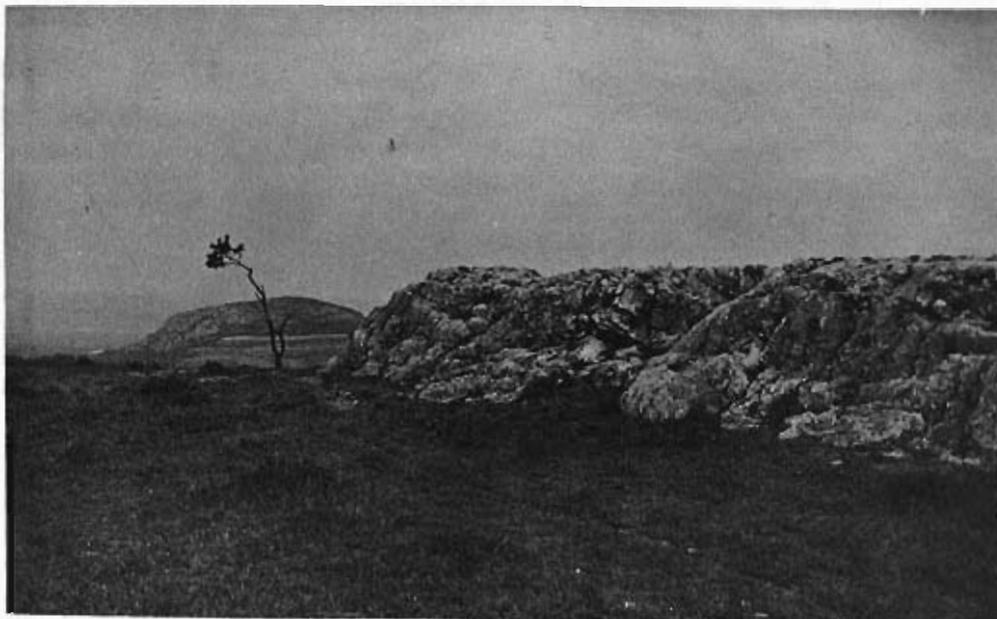
Foto 9.— En primer término y al fondo, detalle y aspecto de dos xenolitos de caliza cretácica (232) englobados en el diapiro de Estada.

Como novedad dentro del estudio diapírico del tramo hay que citar la presencia de dos xenolitos de caliza cretácica (232), incluida en la masa de margas y yesos (foto 9).

Estos xenolitos calcáreos (232) están formados por calizas cretácicas de rudistas, de color marrón claro y aspecto masivo, los cuales presentan todas las características de dicho grupo geotécnico, que detallaremos más adelante, ya que no son sino fragmentos de tales niveles estratigráficos arrancados en el proceso diapírico.

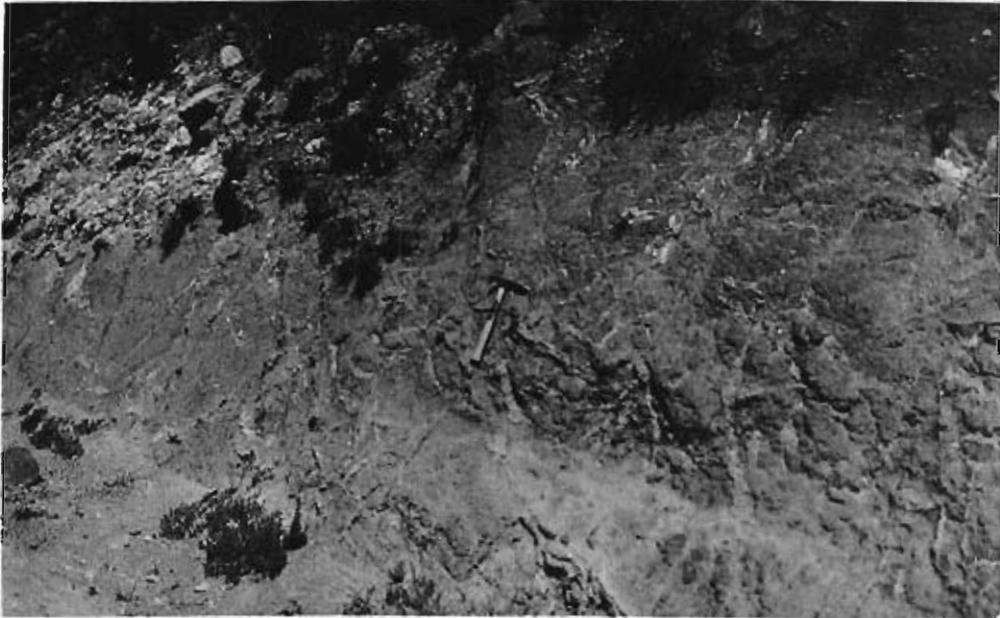
Foto 10.— Detalle del Keuper (213) en el diapiro de Naval

En tan pequeña extensión afloran, en proporciones semejantes, las margas yesíferas del Keuper (foto 10), con visibles muestras de taludes deslizados en la carretera que conduce a Hoz de Barbastro, y calizas tableadas del Muschelkalk.

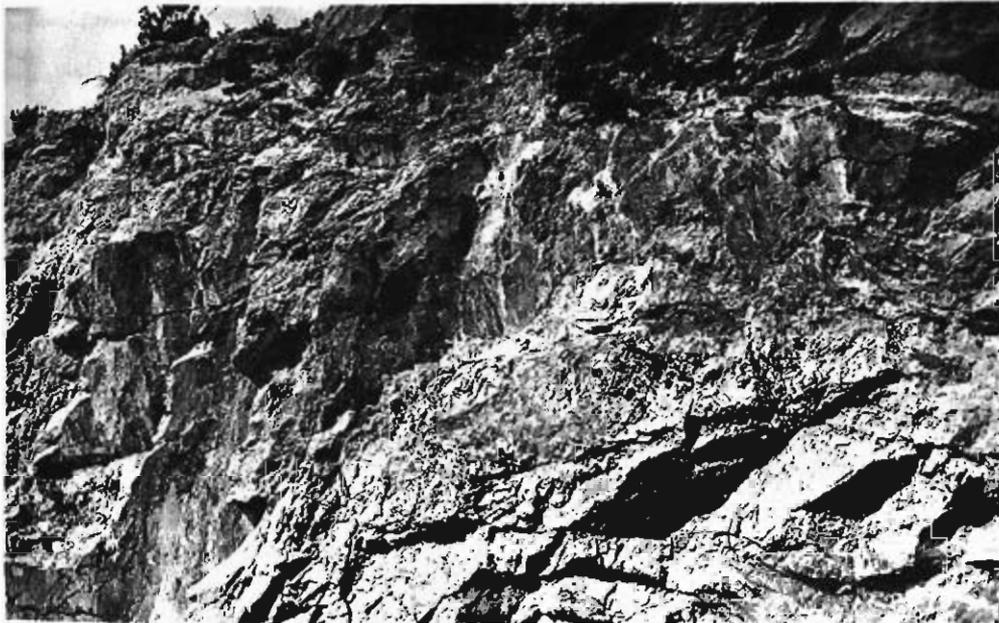
Foto 11.— Aspecto masivo de la caliza cretácica (232) en la Sierra de Tozal

Litología.— Componen este grupo unas calizas de aspecto masivo (foto 11), muy recristalizadas, de colores normalmente blanco o rosado pero que ocasionalmente presentan color marrón claro. Son abundantes en ellas las vetas de calcita.

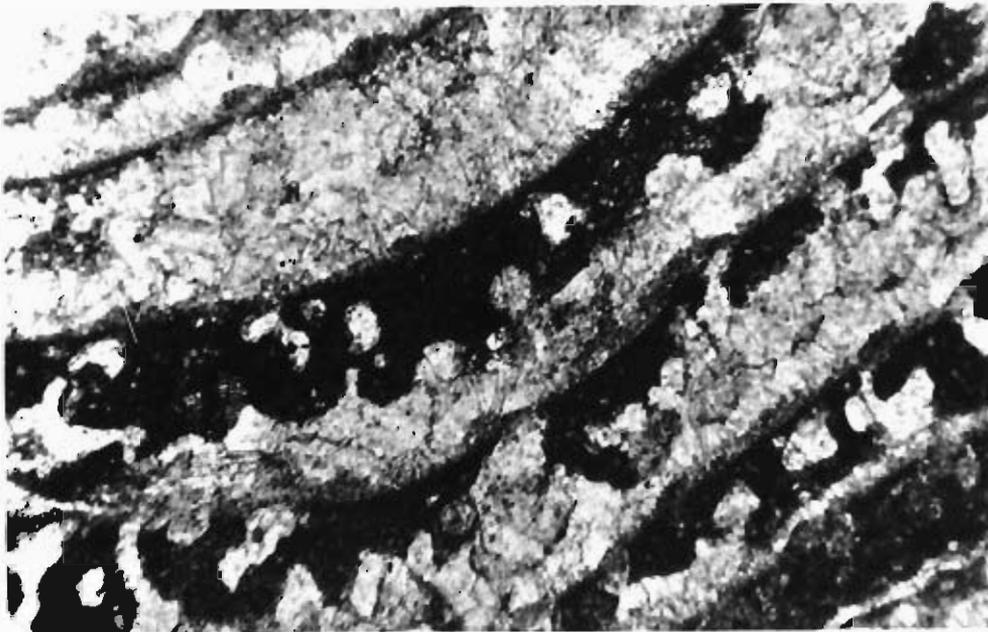
Foto 12.— Detalle en lámina transparente a 50 aumentos de rudistos de caliza cretácica (232)

Estas calizas son muy fosilíferas destacando en ellas una importante fauna de rudistos (foto 12).

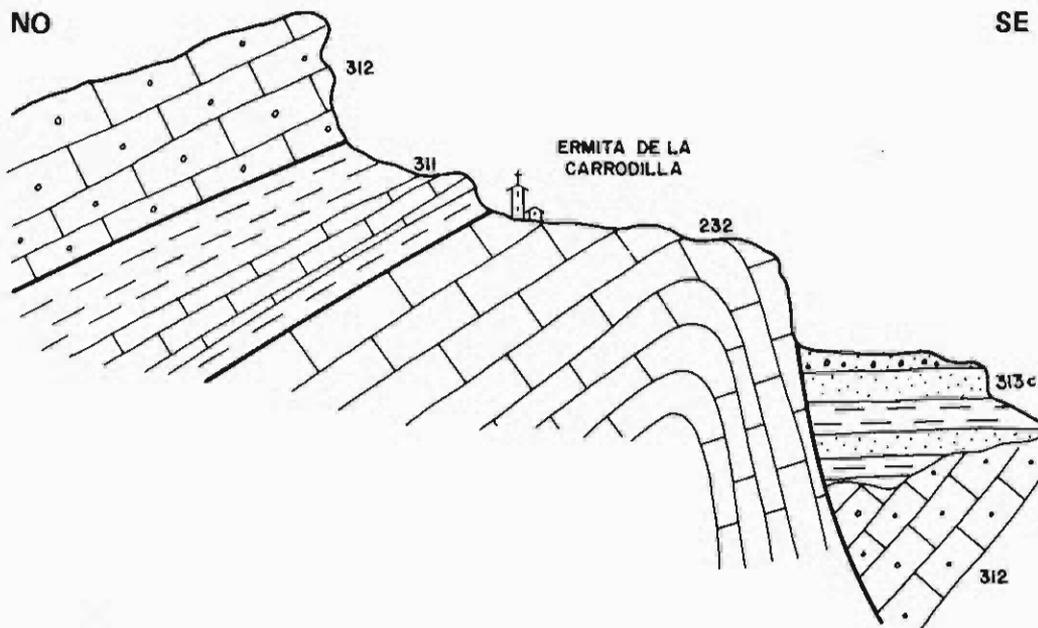
FIGURA 5

SERIE PREOROGENICA EN LA ZONA DE LA CARRODILLA

- 232 Caliza de Rudistas
- 311 Facies Gorumnense
- 312 Caliza de Alveolinos
- 313c Alternancia regular de areniscos y margas arcillosas

En diversas zonas presenta repliegues en sí misma debido a su elevada tectonicidad (figura 5).

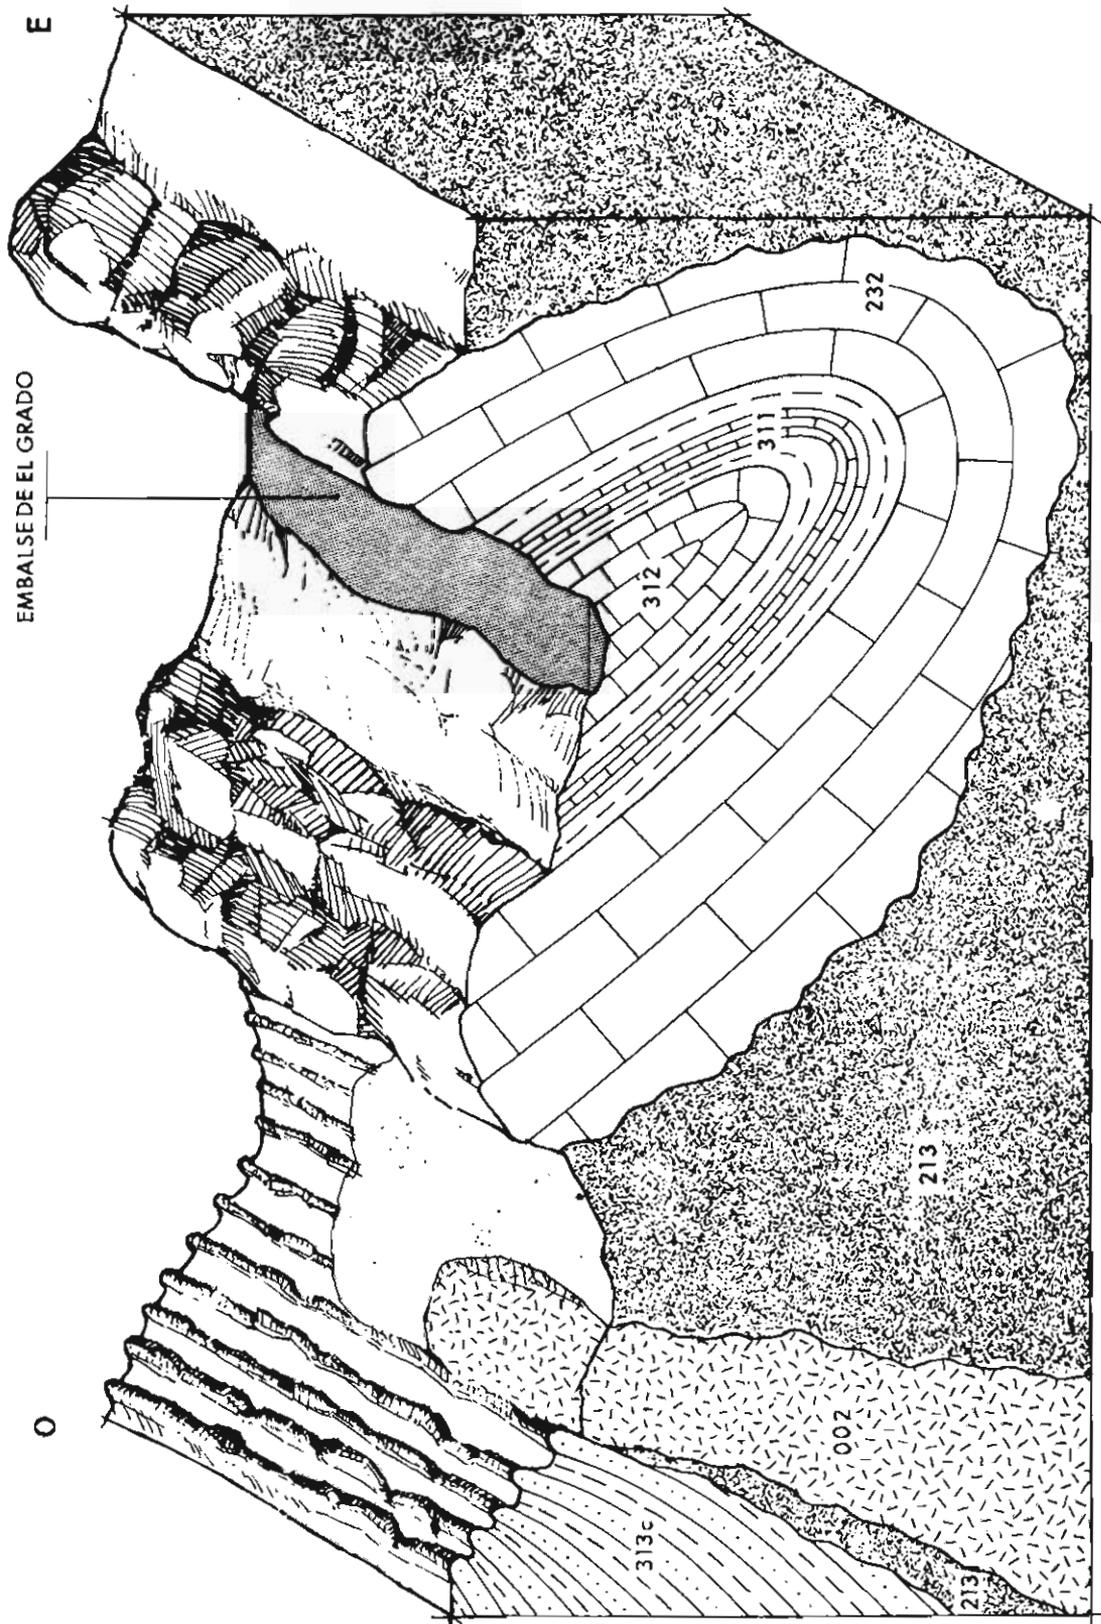
BLOQUE ESTRUCTURAL CORRESPONDIENTE A LA ZONA 1

- 002 .— Dique de Diabasas
- 213 .— Arcillas y margas con yesos (diapiro)
- 232 .— Caliza de Rudistas
- 311 .— Facies Garumnense (margas y calizas)
- 312 .— Colizas de alveolinas
- 313c .— Alternancia regular de areniscas y margas arcillosas

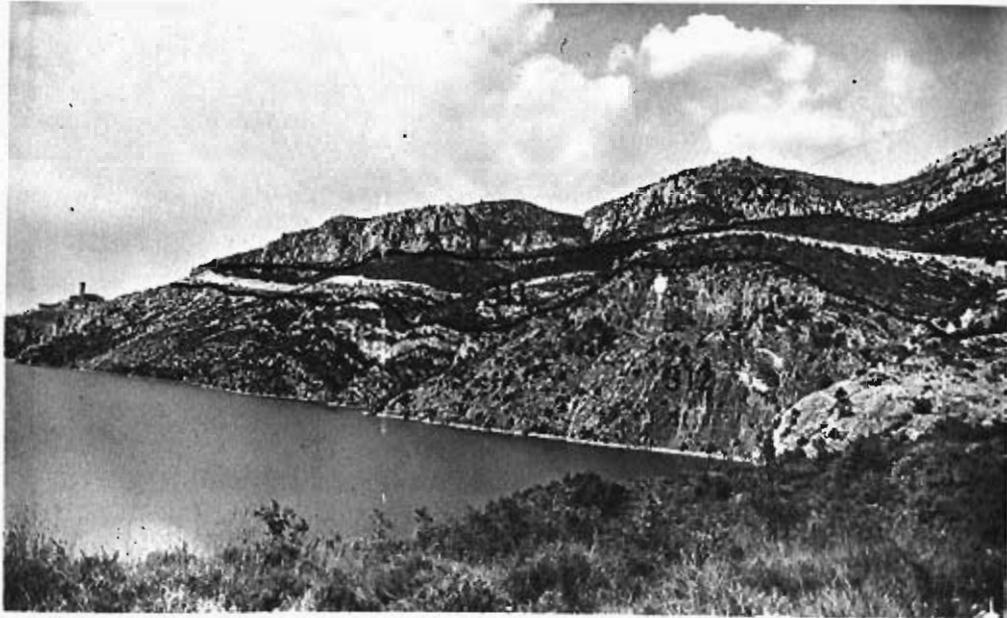
Foto 13.— Sierra de Tozal en la margen izquierda del pantano de El Grado, que constituye el flanco nordeste de un sinclinal volcado
232 — Calizas del Cretáceo Superior
311 — Facies Garumnense
312 — Calizas de Alveolinas

Estructura.— Este grupo se sitúa en la serie cretácica—eocena, entre las calizas de rudistos y las de alveolinas, en concordancia con ambas (foto 13). Dicha serie aparece en esta Zona formando generalmente amplios pliegues con preferencia sinclinales, aflorando el presente grupo en los flancos de los mismos (figura 6).

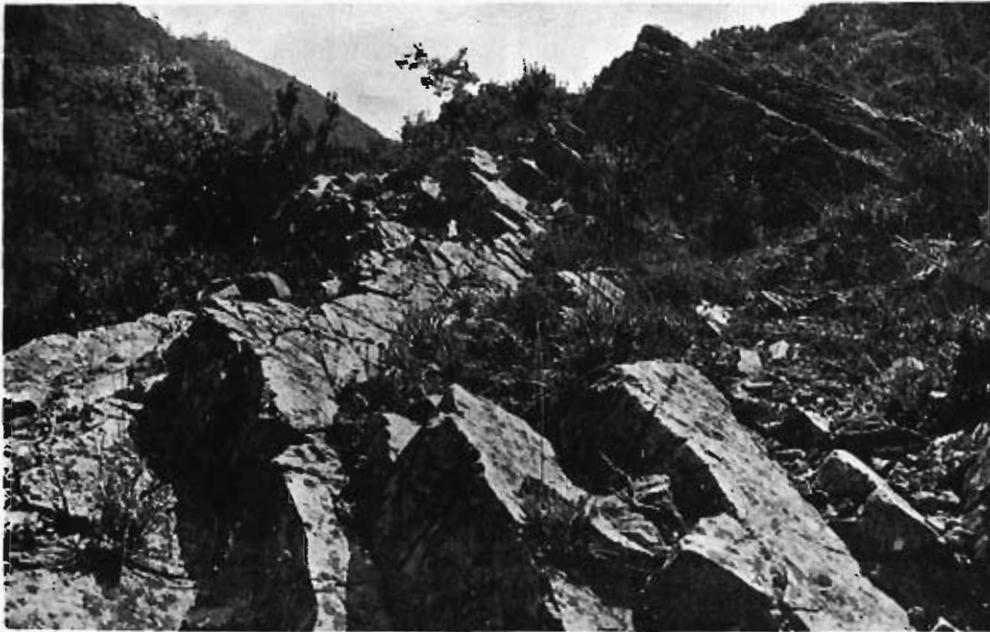
Foto 14.— Detalle de las capas de caliza de Alveolinas (312) cerca de la ermita de la Carrodilla.

Litología.— Este grupo está constituido por capas y bancos, a veces potentes y bien estratificados (foto 14) de unas calizas duras y compactas con abundante fauna de alveolinas (foto 15).

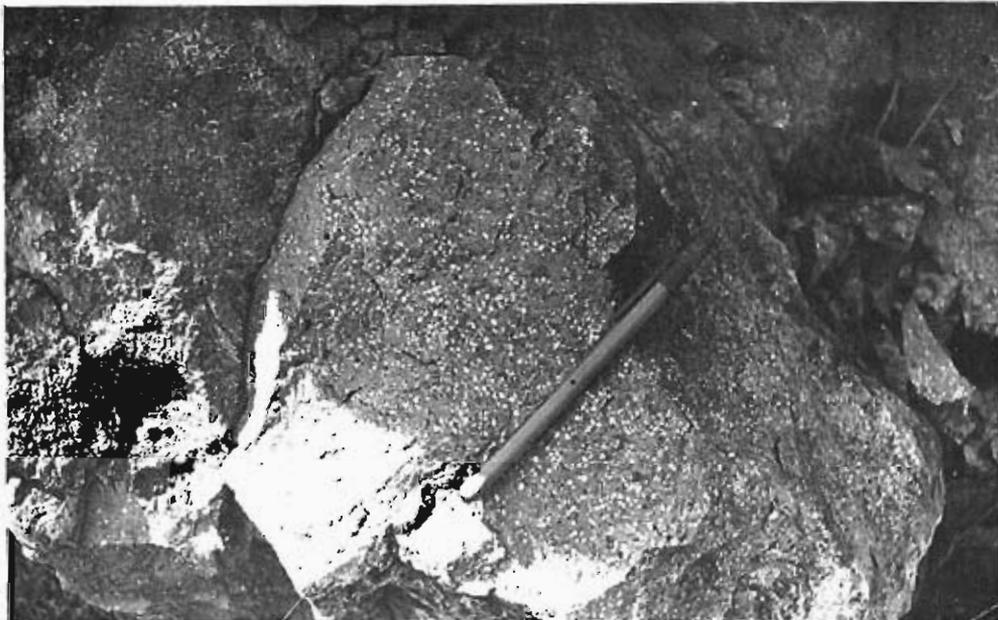
Foto 15.— Detalle de las calizas de Alveolinas (312)

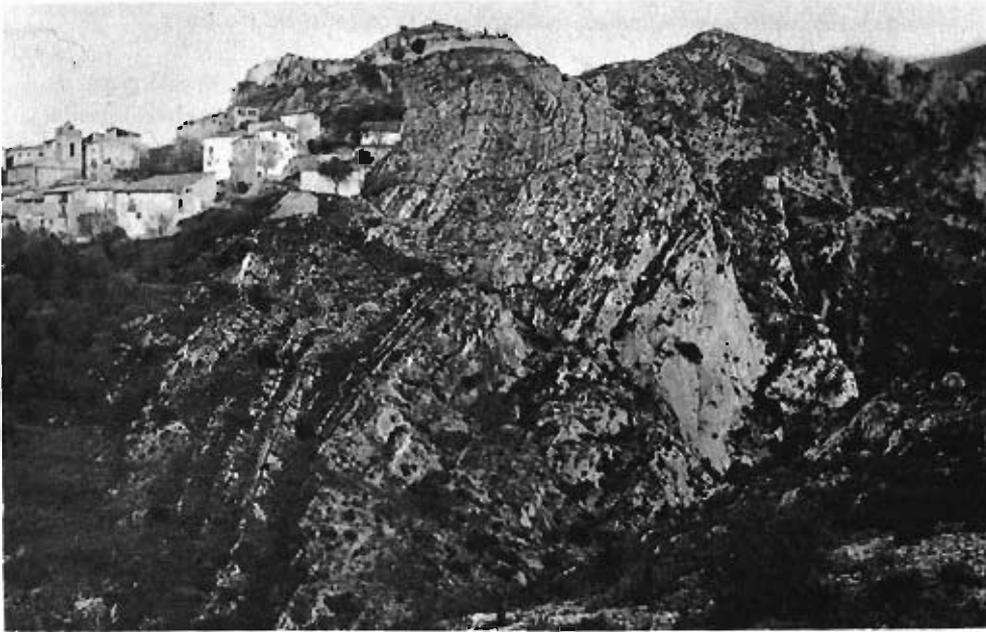
Foto 16.— Pliegue anticlinal de calizas de Alveolinas (312) en el pueblo de Olvena

Estructura.— Constituye los niveles superiores de la serie cretácica—eocena regional (cortes de la figura 3) y en consecuencia suele aparecer formando los núcleos de diversas estructuras sinclinales y otras veces con repliegues en sí misma (foto 16).

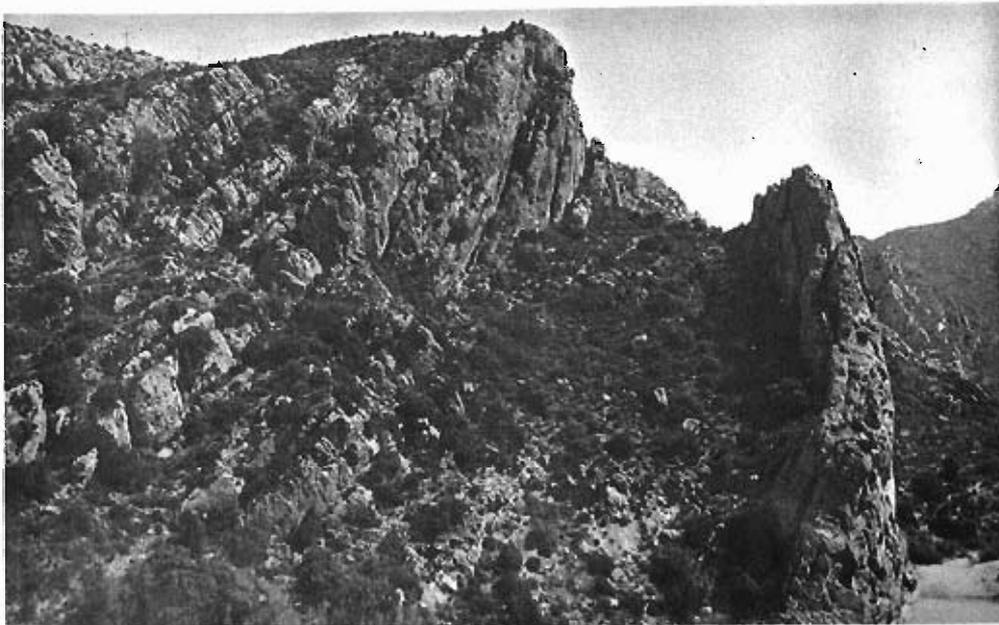
Foto 17.— Caliza de Alveolinas en la zona del desfiladero del río Esera

No es formación ripable y presenta taludes verticales, tanto artificiales como naturales, e incluso existen algunos de aquéllos en voladizo, localizados en la garganta del río Esera.

Geotecnia.— Esta formación presenta como principal inconveniente al trazado de carreteras la abrupta topografía (foto 17); sin embargo no parece originar problemas específicos para la construcción de túneles.

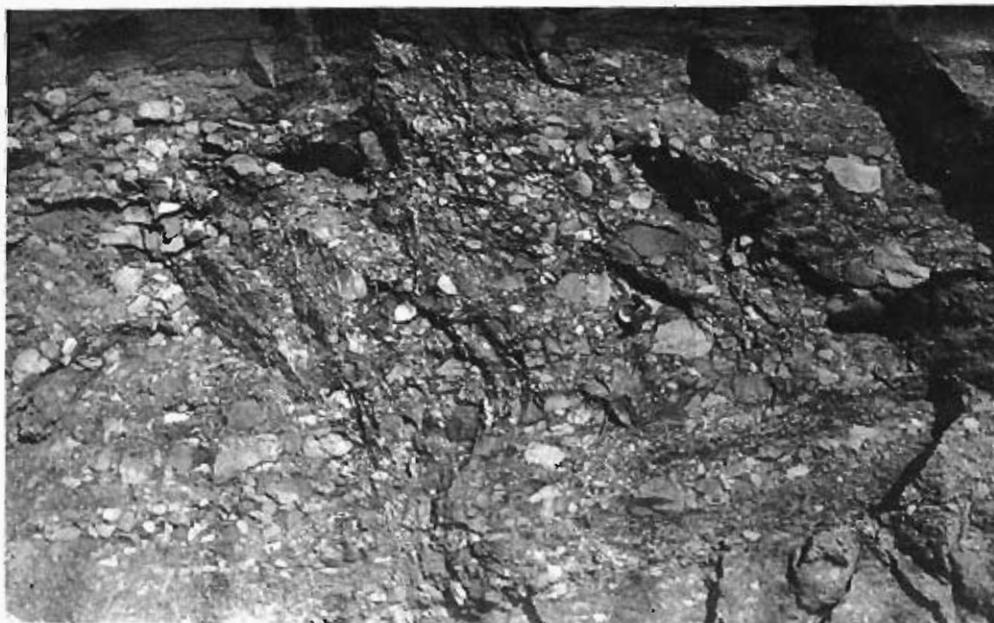
Foto 18. - Detalle de los conglomerados basales del Oligoceno (313a)

Litología.— Conglomerados de cantos generalmente no muy rodados, que podríamos definir como subangulosos, (foto 18) de naturaleza calcárea en un 80 a 90 por ciento, procedente de los tres niveles calcáreos de la serie cretácica—eocena (caliza de rudistos, caliza garumnense y caliza de alveolinas) el resto es de naturaleza granítica y cantos de lidita). El tamaño de estos cantos es bastante variado, aunque una fuerte mayoría de ellos se concentran en un pequeño entorno alrededor de los 5 cm de diámetro.

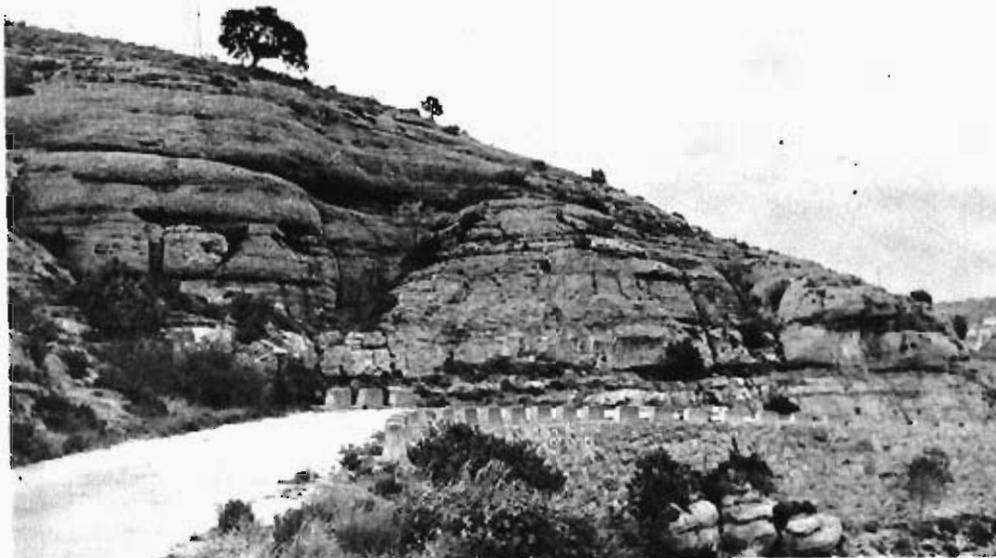
Foto 19.— Aspecto de los bancos que forman los conglomerados basales del Oligoceno (313a)

Estructura.— Esta formación se encuentra bien estratificada en capas y bancos potentes. (Foto 19). Se presenta discordante sobre la serie cretácico—eocena (fotos 20, 21 y figura 7) tratándose de la deposición de los materiales arrancados de su lugar de origen por las primeras acciones erosivas, tras el comienzo de la Orogenia Alpina.

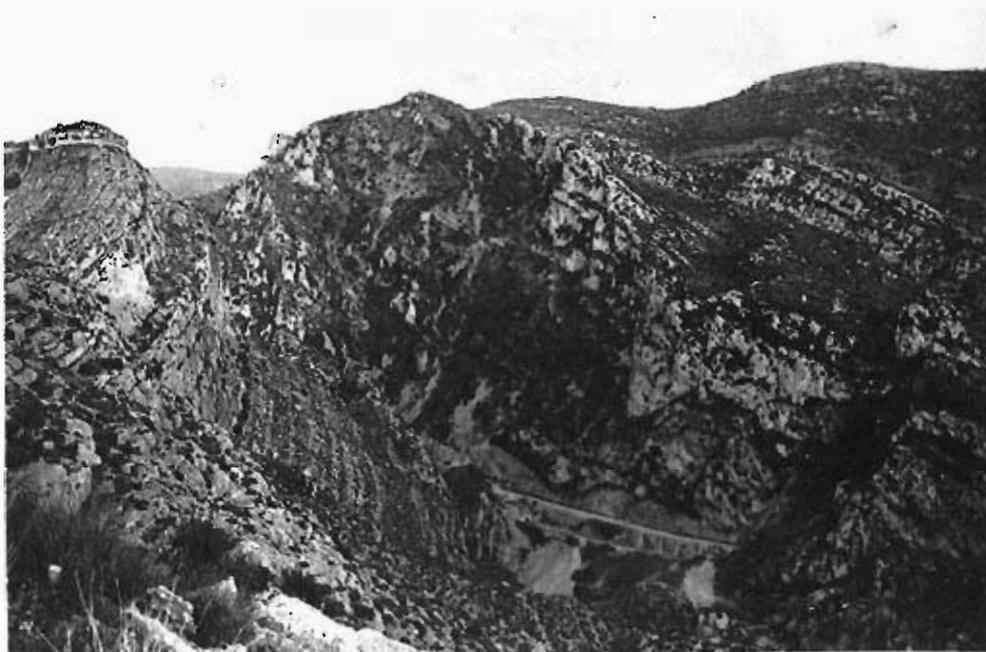
Foto 20.— Discordancia entre las calizas de Alveolinas (312) y los conglomerados basales del Oligoceno (313a) cerca de Olivenza.
