estudio previo de terrenos

Plan Pirineos

TRAMO: BARBASTRO - LERIDA

ESTUDIO PREVIO DE TERRENOS
PLAN PIRINEOS
TRAMO: BARBASTRO-LERIDA

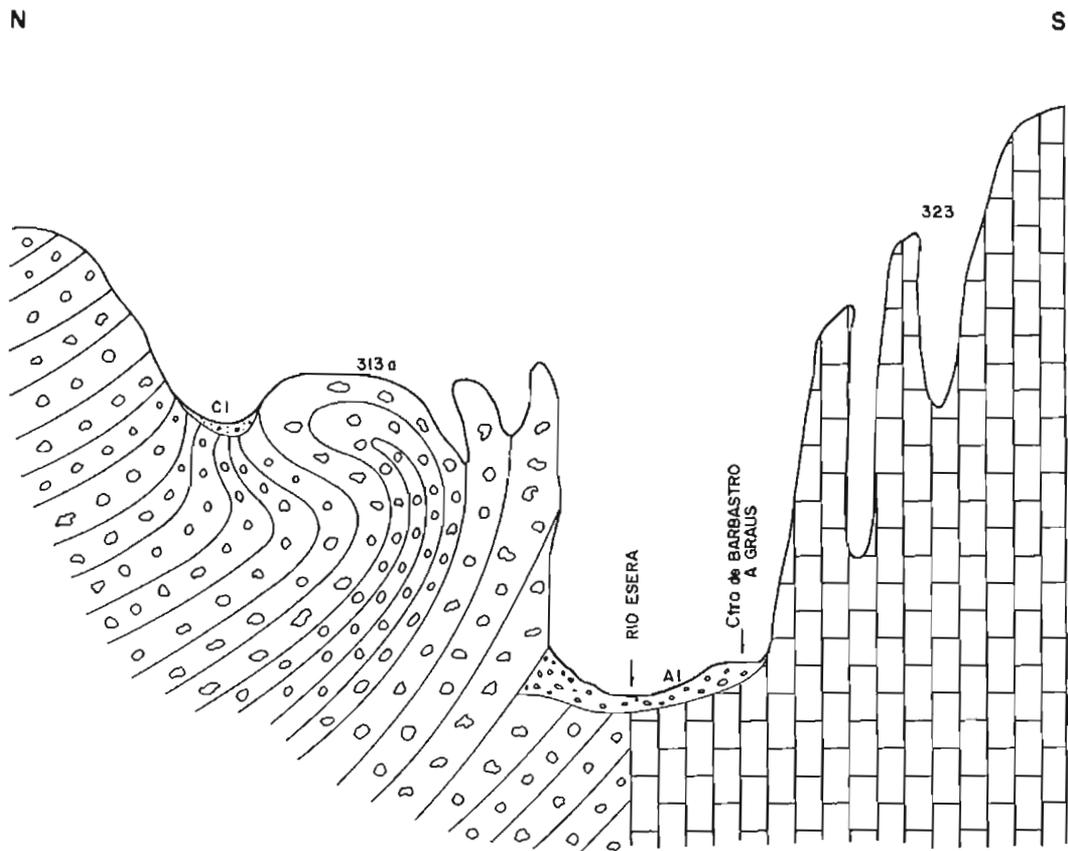
FIGURA 7

PLIEGUE VOLCADO EN LA GARGANTA DEL RIO ESERA

- 323 Calizas de Rudistas (Cretácico superior)
- 313a Conglomerado (Oligoceno)
- A1 Aluvial de gravas (Cuaternario)
- C1 Coluvial de bolos, gravas y arenas (Cuaternario)

Estructura.— Esta formación se encuentra bien estratificada en capas y bancos potentes. (Foto 19). Se presenta discordante sobre la serie cretácico—eocena (fotos 20, 21 y figura 7) tratándose de la deposición de los materiales arrancados de su lugar de origen por las primeras acciones erosivas, tras el comienzo de la Orogenia Alpina.

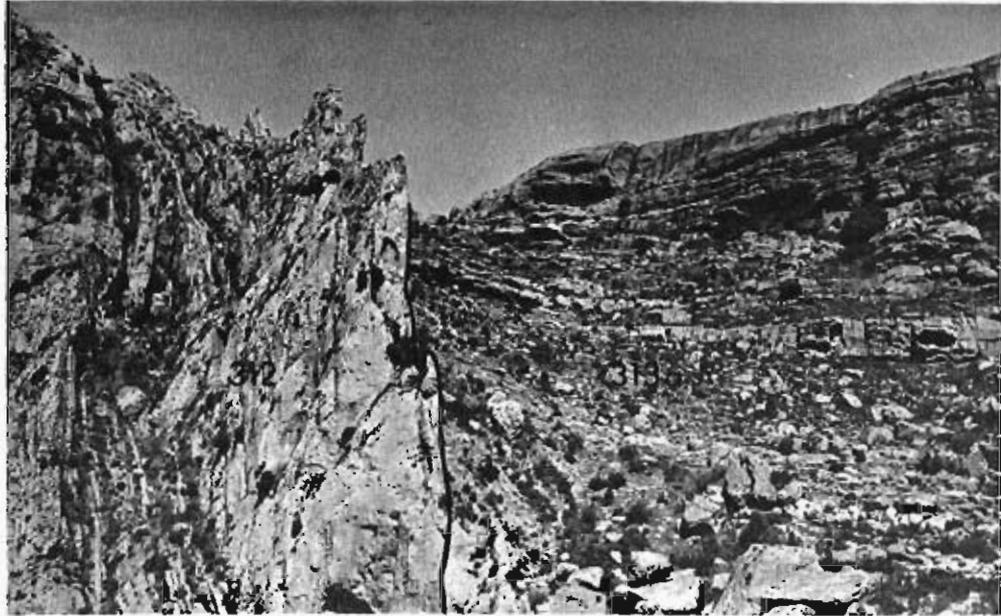
Foto 21.— Calizas de Alveolinas (312) en posición vertical y conglomerados oligocénos (313a) subhorizontales.

Geotecnia.— Existen fundados riesgos de desprendimientos de bloques, a veces de gran tamaño, que se acumulan en las laderas de las elevaciones formadas por este grupo (fotos 21 y 22).

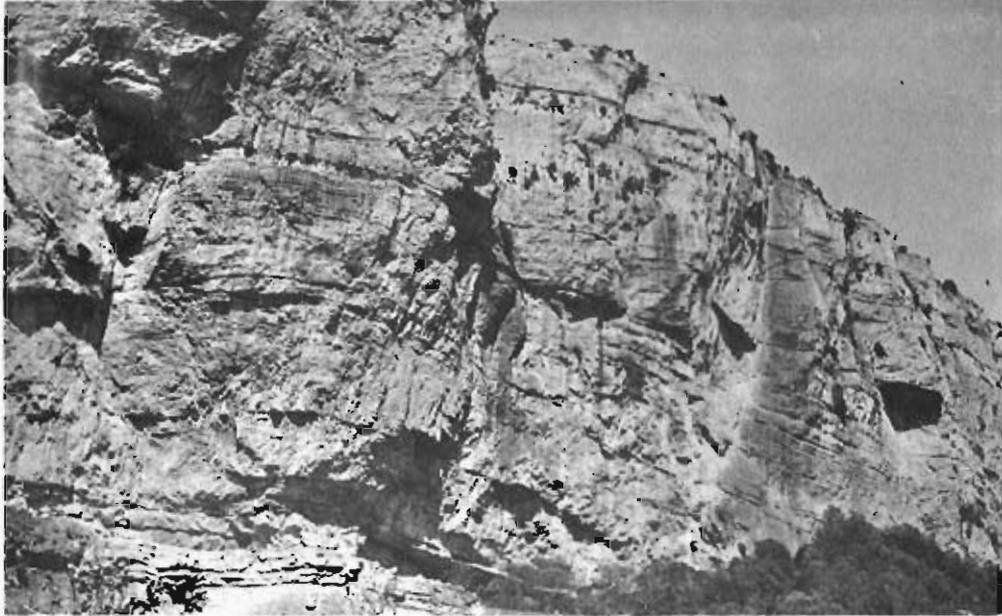
Foto 22.— Potentes bancos de conglomerados oligocénicos (313a), en el desfiladero del río Esera. Obsérvense los huecos dejados por bloques desprendidos aprovechando la red de diaclasas.

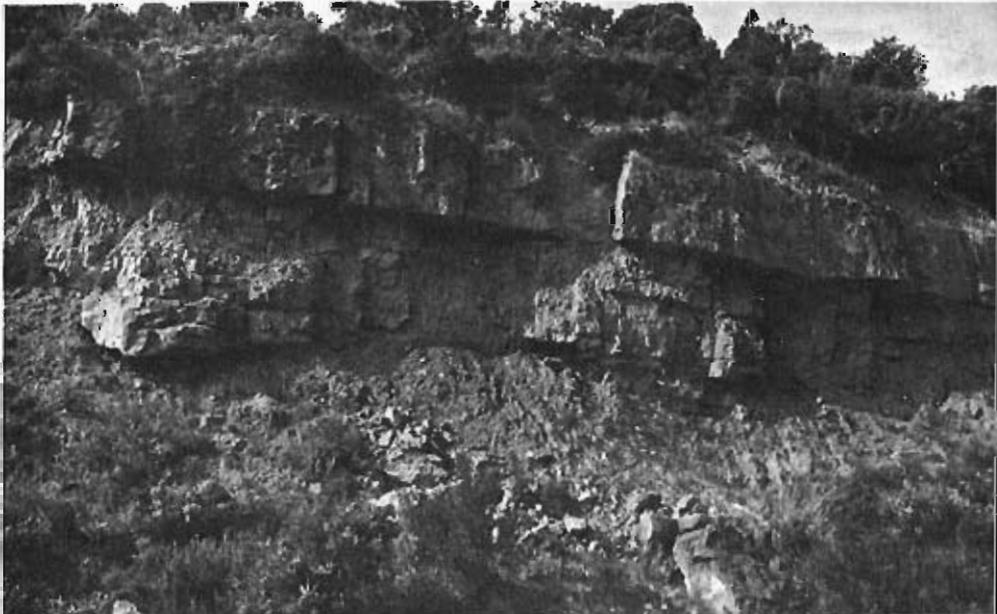
Foto 23.— Alternancia de bancos de arenisca con niveles margosos en el grupo 313c. Obsérvese el riesgo de desprendimiento de bloques de arenisca, por descalca de las margas.

Litología.— Este grupo está formado por una alternancia regular, monótona, de areniscas calcáreas y margas arcillosas con presencia, a techo del mismo, de niveles conglomeráticos poco potentes (foto 23).

Geotecnia.— Existe en esta formación un alto porcentaje de desprendimiento de bloques de arenisca de muy diferentes tamaños por descalce de las margas de los bancos subyacentes al ser más erosionables (foto 23). También existe el problema de chineo, en especial, en los niveles conglomeráticos.

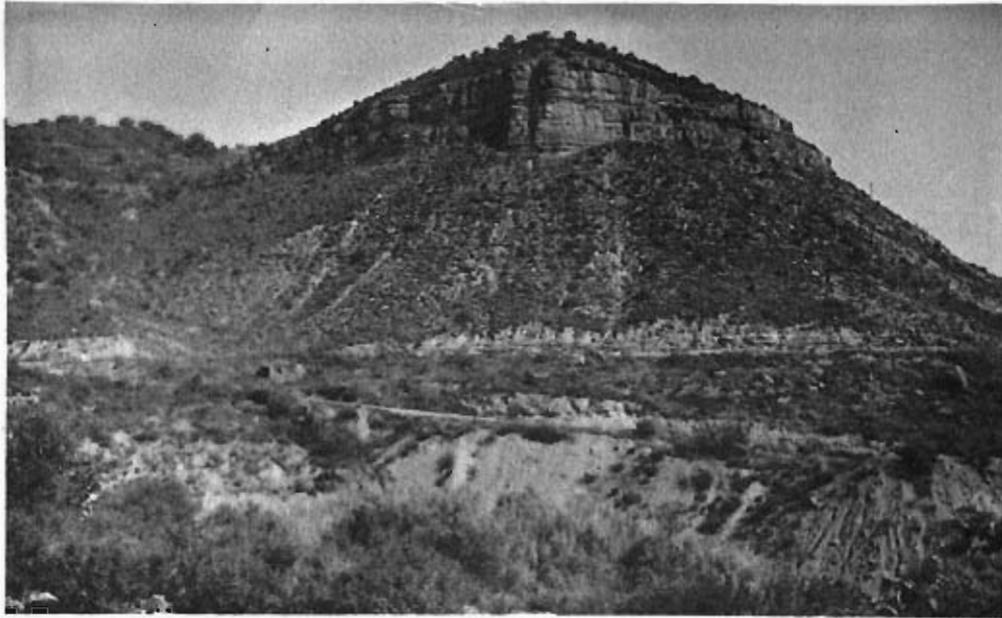
Foto 24.— Aspecto morfológico típico del grupo 313c en alternancia de areniscas y margas

La potencia de estos niveles areniscosos oscila entre algunas decenas de centímetros y 10 metros (foto 24).

La extensión que ocupa esta formación geológica es enorme, dando un relieve irregular según el predominio y potencia de los bancos de arenisca, que origina crestas al tener mayor resistencia frente a la erosión, o de margas que da lugar a zonas deprimidas (foto 24).

Los taludes de las areniscas son estables prácticamente verticales, los de las margas oscilan entre 35° y 45°; el talud del conjunto variará en función de la mayor presencia de unos u otros (foto 24).

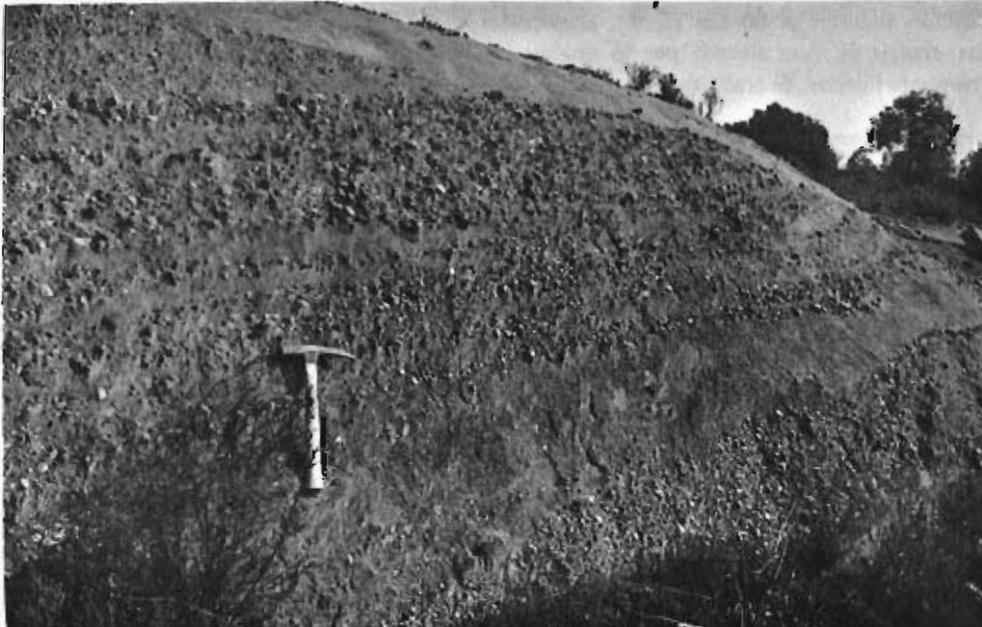
Foto 25.— Detalle de los niveles superiores de la alternancia de areniscas y margas (313c) donde se presentan hiladas de tipo conglomerático.

A techo de las formaciones y generalmente englobadas en niveles areniscosos aparecen horizontes conglomeráticos esporádicos (foto 25) que se diferencian del gran conglomerado basal del grupo anterior por presentar las siguientes características:

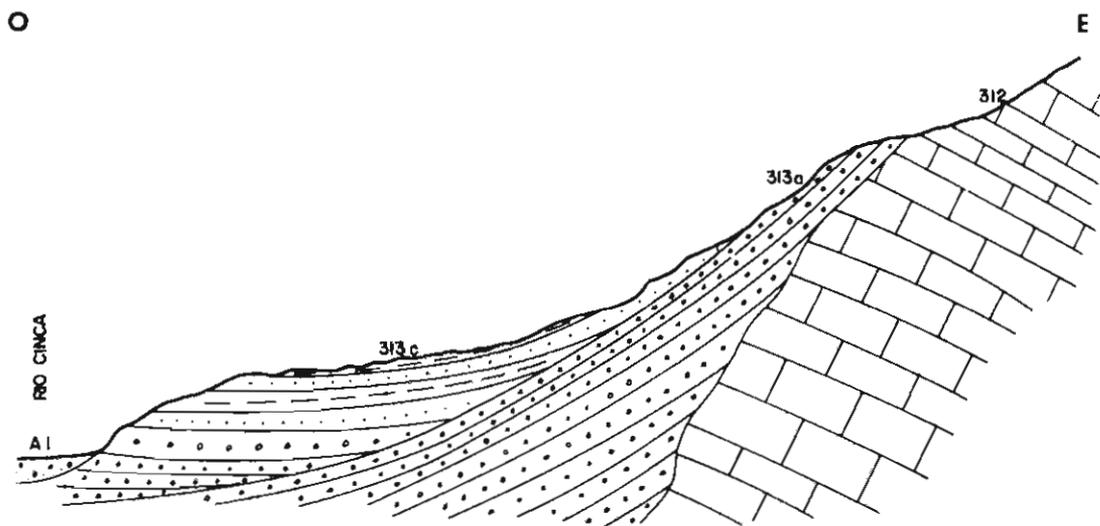
FIGURA 8

ESQUEMA DE DISCORDANCIA EN LA SIERRA DE ESTADA

- 3 12 Caliza de alveolinas
- 3 13a Conglomeradas
- 3 13c Alternancia regular de areniscas y margas arcillosas
- A1 Aluvial de gravas del rio Cinca

Estratigrafía.— Esta formación se dispone sobre los conglomerados de base del Oligoceno, de forma que ocupan los núcleos de las suaves cubetas sinclinales que originan junto con ellos (figura 8).

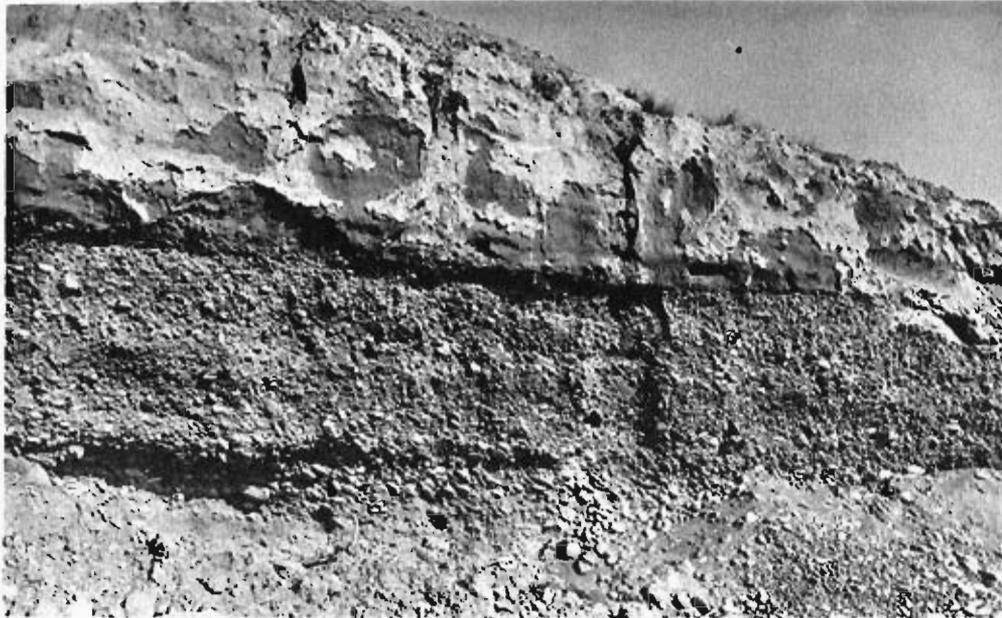
Foto 26.— Aspecto de las terrazas T 2 que frecuentemente son las más elevadas de los grandes ríos Cinca, Esera, etc. En su parte baja predomina un nivel de gravas de más de 5 m de potencia; sobre otro de arcilla arenosa, de espesor variable en función del grado de erosión.

Sobre él, existe otro nivel, formado por arcillas algo arenosas, de baja plasticidad, que debido a su menor resistencia frente a la erosión se presenta muy trabajado por ésta, sin aparecer nunca en su totalidad (foto 26).

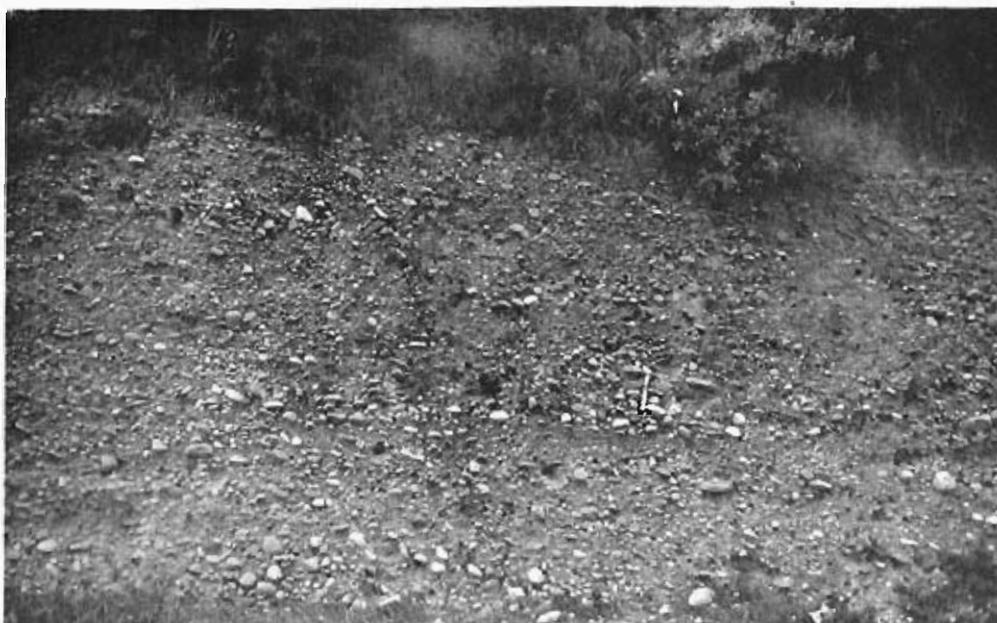
Foto 27.— Terraza baja del río Cinca (T 1) formada por gravas

Litología.— Están formadas estas terrazas por gravas bien rodadas, heterométricas, fundamentalmente calcáreas, si bien con presencia de otras graníticas y silíceas aportadas principalmente por el río Esera, que drena los macizos de los Possets y la Maladeta de naturaleza ígnea. El porcentaje de finos no es muy elevado. Estas terrazas aparecen sin cementar (foto 27).

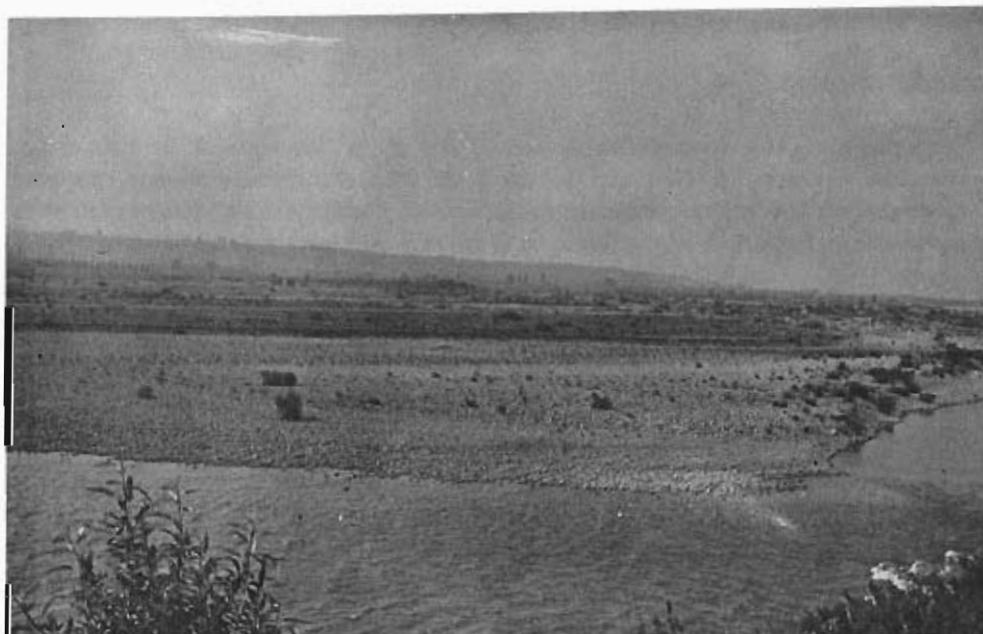
Foto 28.— Aluvial de gravas (A 1) del río Cinca

El máximo representante de este grupo es el aluvial del río Cinca, de gran extensión, en el cual el citado río presenta multitud de brazos, cauces abandonados, cicatrices, etc. (foto 28).

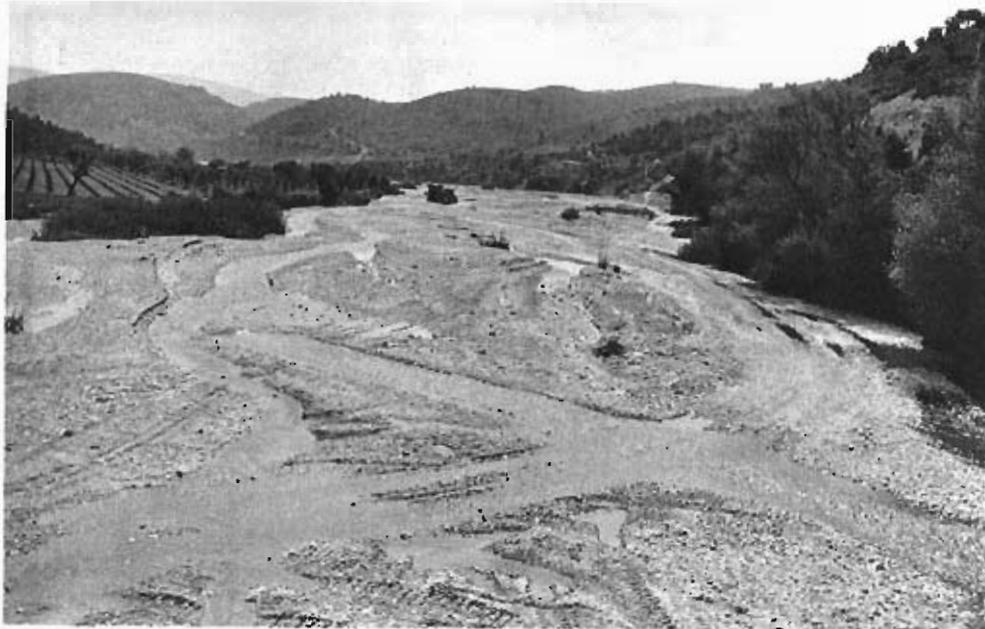
Foto 29.— Aluvial de gravas (A 1) del río Revilbas

Otros importantes ríos con este tipo de aluviales son el Esera, el Revilbas (foto 29) y el Sosa.

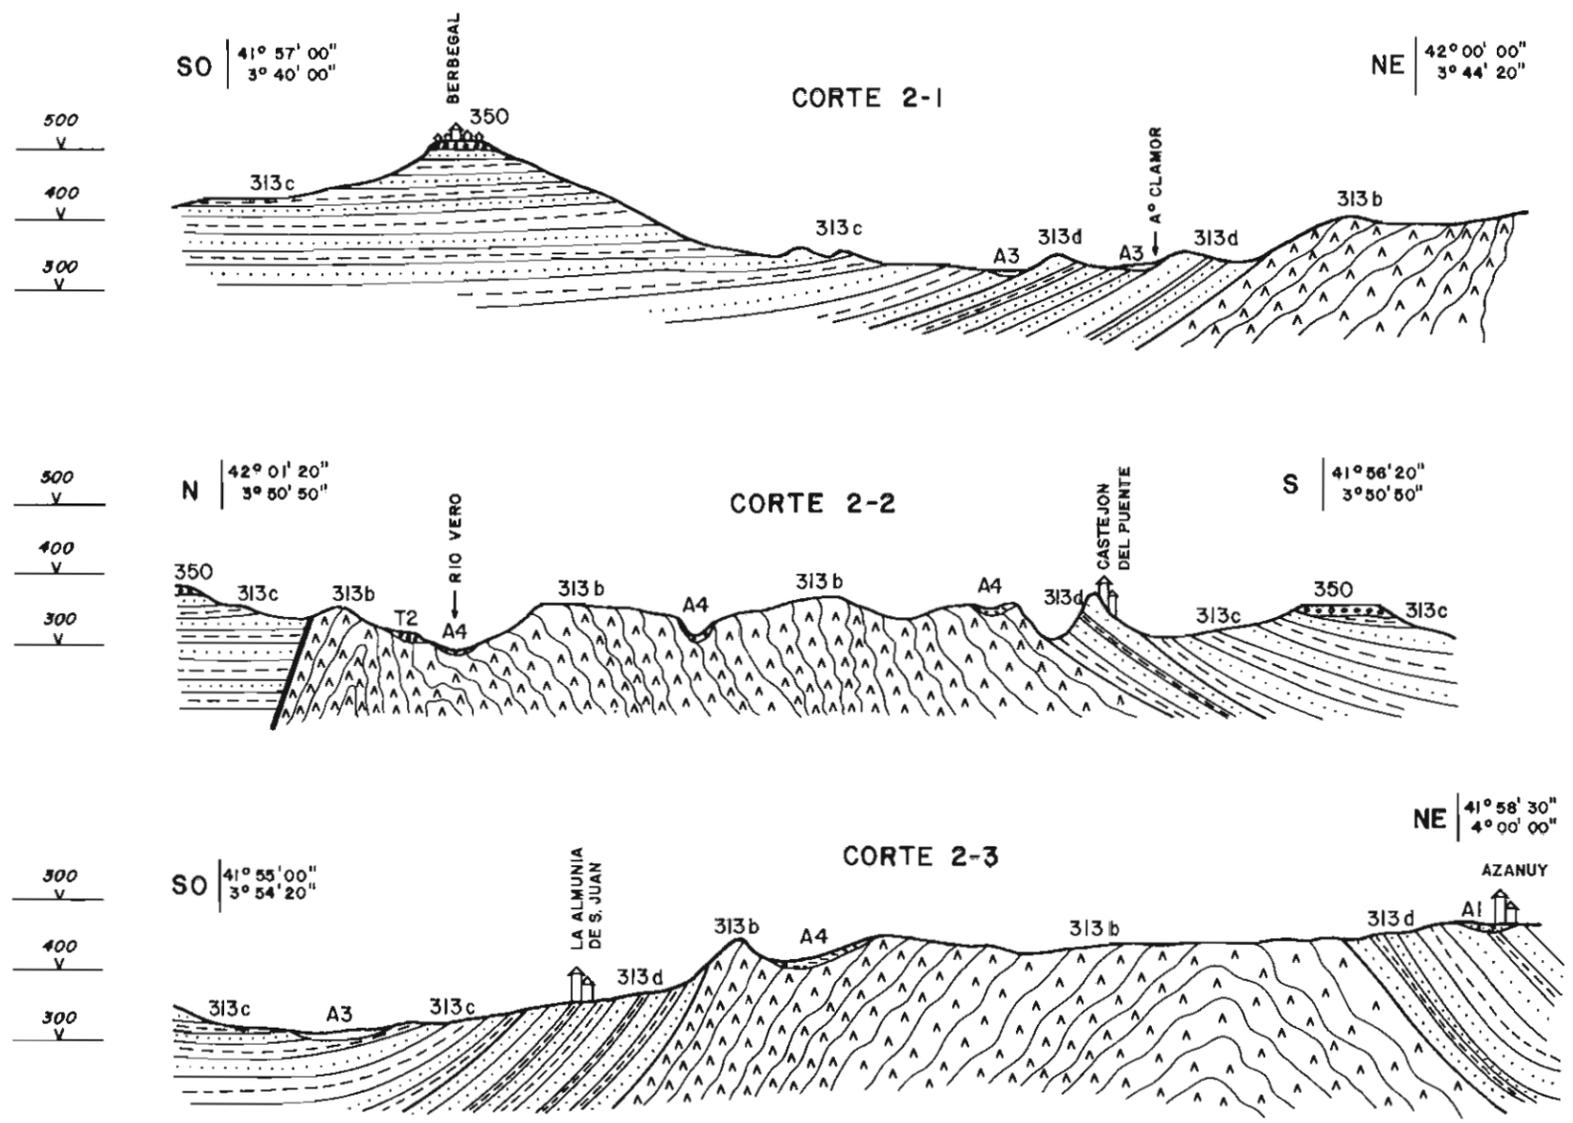
FIGURA 9

CORTES ESQUEMATICOS CORRESPONDIENTES A LA ZONA 2

ESCALA | HORIZONTAL 1/50.000
VERTICAL 1/10.000

- A1 — Aluvial de gravas
- A3 — Llanuras aluviales limo-arcillosas
- A4 — Fondos de valle arcillo-limosos con yesos
- T2 — Terraza alta del rio Vero
- 350 — Terraza colgada
- 313 d — Areniscas con niveles margosos
- 313 c — Alternancia regular de areniscas y margas arcillosas
- 313 b — Yesas

El límite septentrional de esta Zona se verifica por falla, por lo que los terrenos oligocénicos situados al norte de la misma no sufren el plegamiento que la citada estructura origina. Por el contrario, el flanco sur afecta a la formación 313d (predominio de areniscas sobre las margas del Oligoceno) que en sus niveles inferiores aparece con buzamientos de hasta 60° para irse suavizando progresivamente hacia el Sur hasta ponerse horizontal a unos 2 Km aproximadamente del eje (cortes de la figura 9).

Estructura.— Este grupo se sitúa al sur de la banda de yesos de Barbastro, ocupando el flanco meridional del anticlinal que estos originan (cortes de la figura 9).

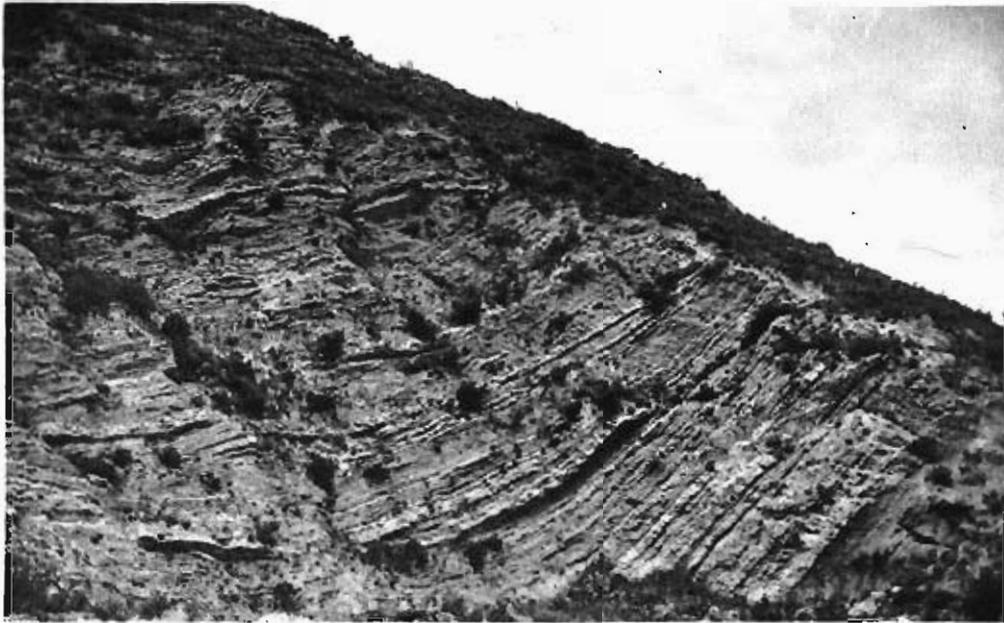
Foto 30.— Detalle de los niveles de yeso estratificado de la banda anticlinal de Barbastro (313b)

Litología.— Consta esta formación de yesos masivos de color blanco intenso, bien estratificados en lechos y capas generalmente no muy potentes, si bien tales niveles presentan unos repliegues continuos de aspecto muy vistoso (fotos 30 y 31).

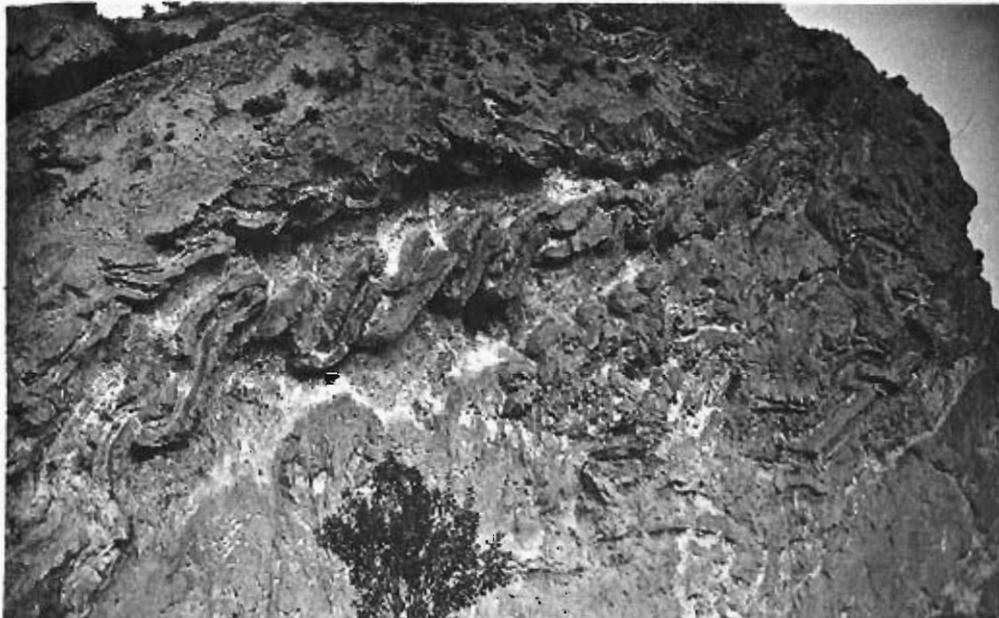
Foto 31.— Rapiiegus típicos de los niveles yesíferos de la banda anticlinal de Barbastro (313b)

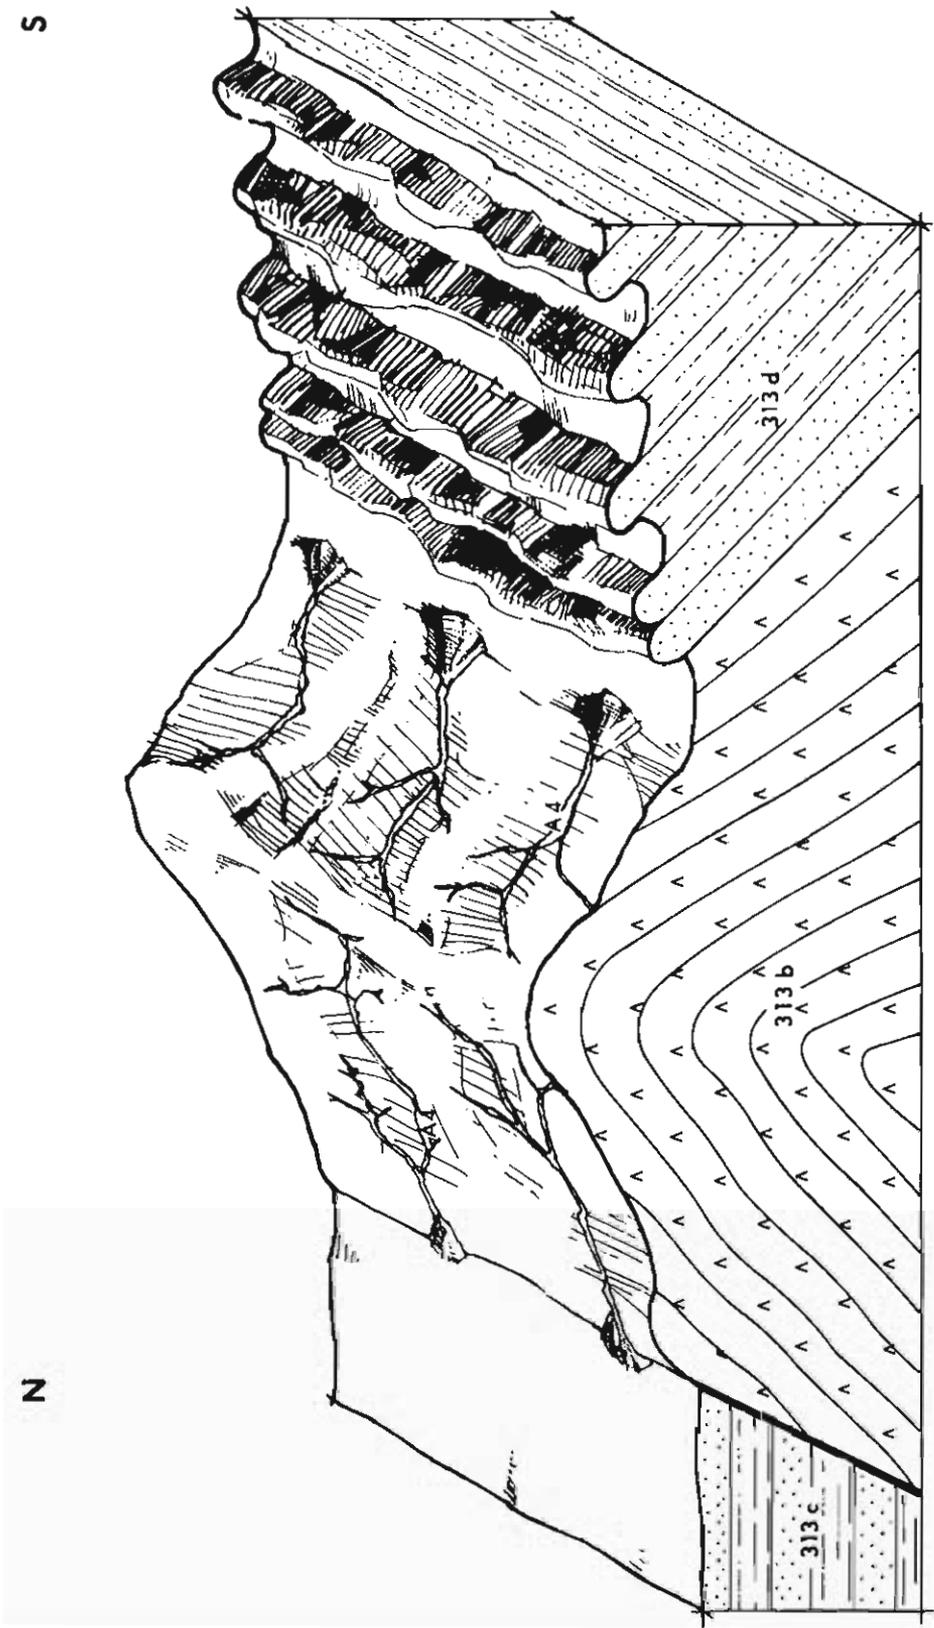
BLOQUE ESTRUCTURAL CORRESPONDIENTE A LA ZONA 2

- 313 b .— Yesos
- 313 c .— Alternancia regular de areniscas y margas arcillosas
- 313 d .— Areniscas con niveles margosos
- A 4 .— Fondos de valle arcillo-limosos con yesos

El mayor predominio de niveles de arenisca, unido al plegamiento de los mismos, origina una zona ondulada, donde las laderas sur están constituidas por los propios bancos de arenisca con pendientes que dan sus buzamientos, (cuestas), mientras las septentrionales son bruscas, seguidas de zonas de valle que constituyen los niveles margosos (figura 11).

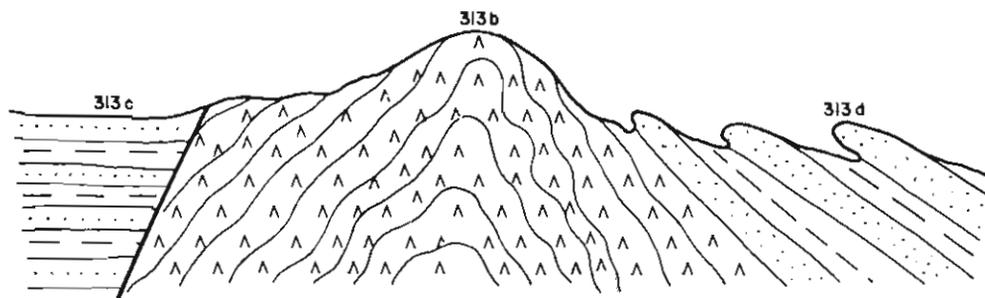
CORTE GEOLOGICO ESQUEMATICO DE LA ZONA 2

- 313 b Yesos
 313 c Alternancia regular de areniscas y margas arcillosas
 313 d Areniscas con niveles margosos

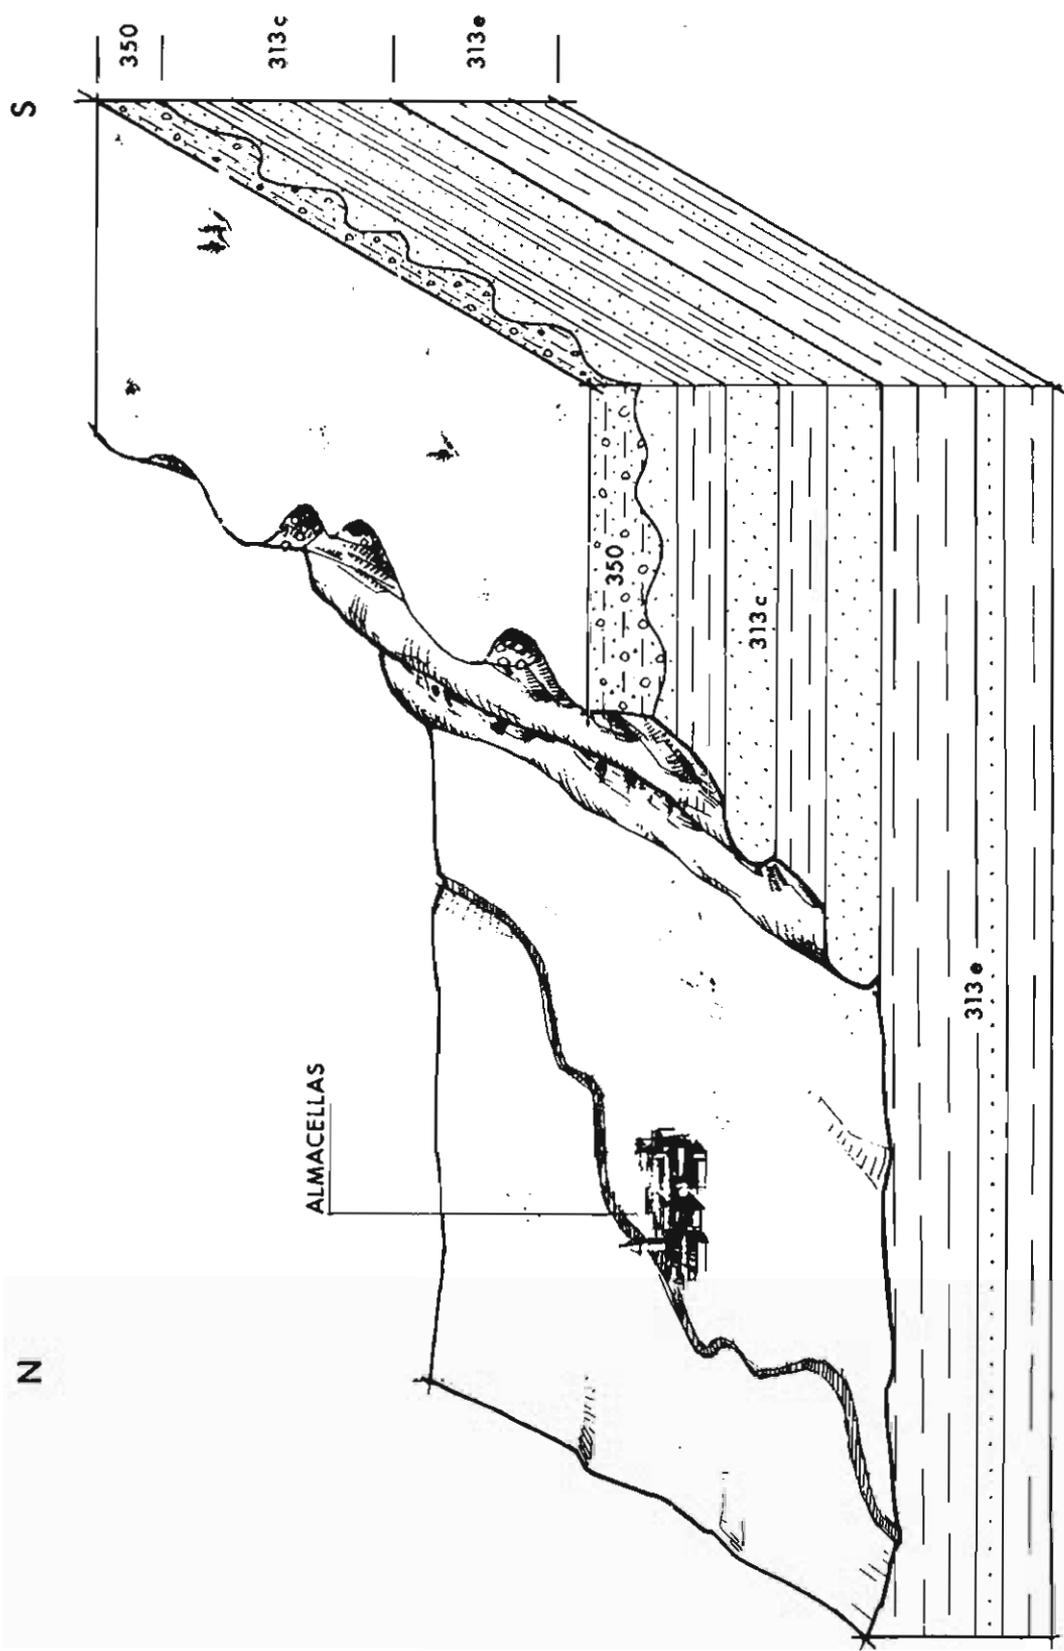
BLOQUE ESTRUCTURAL CORRESPONDIENTE A LA ZONA 3

- 313 c — Alternancia regular de areniscas y margas arcillosas
- 313 e — Margas arcillosas con niveles de areniscas
- 350 — Terraza colgada

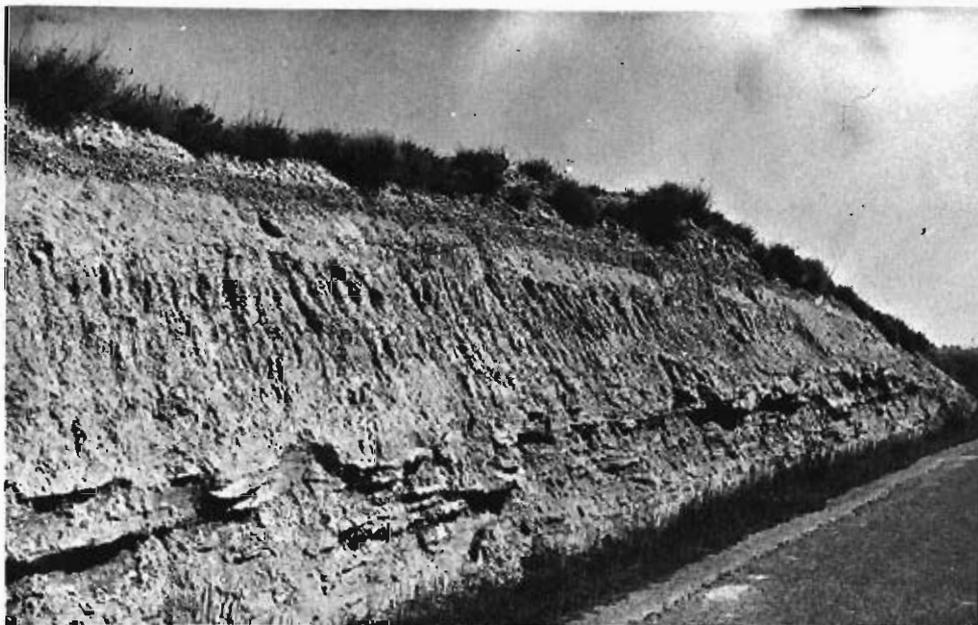
Foto 32.— Detalle de taludes estables del grupo 313e, donde los bancos de arenisca arman a las mergas predominantes.

En este grupo las margas arcillosas marrones afloran en la mayor parte de la Zona, tan sólo interrumpidas por niveles poco potentes de las areniscas calcáreas (foto 32), que en tales casos suelen ocasionar suaves resaltes topográficos.

Dada la morfología llana de la Zona no es importante el problema de taludes ya que, además, cuando se atraviesa una zona elevada que requiera desmontes, ésta está originada por la presencia de niveles de arenisca que mantienen taludes más fuertes. De todas formas, en las peores circunstancias que pueden darse en este grupo, con taludes de 5 metros, totalmente en niveles margosos, no debe pasarse de los 30° para la estabilidad de los mismos (fotos 32 y 33).

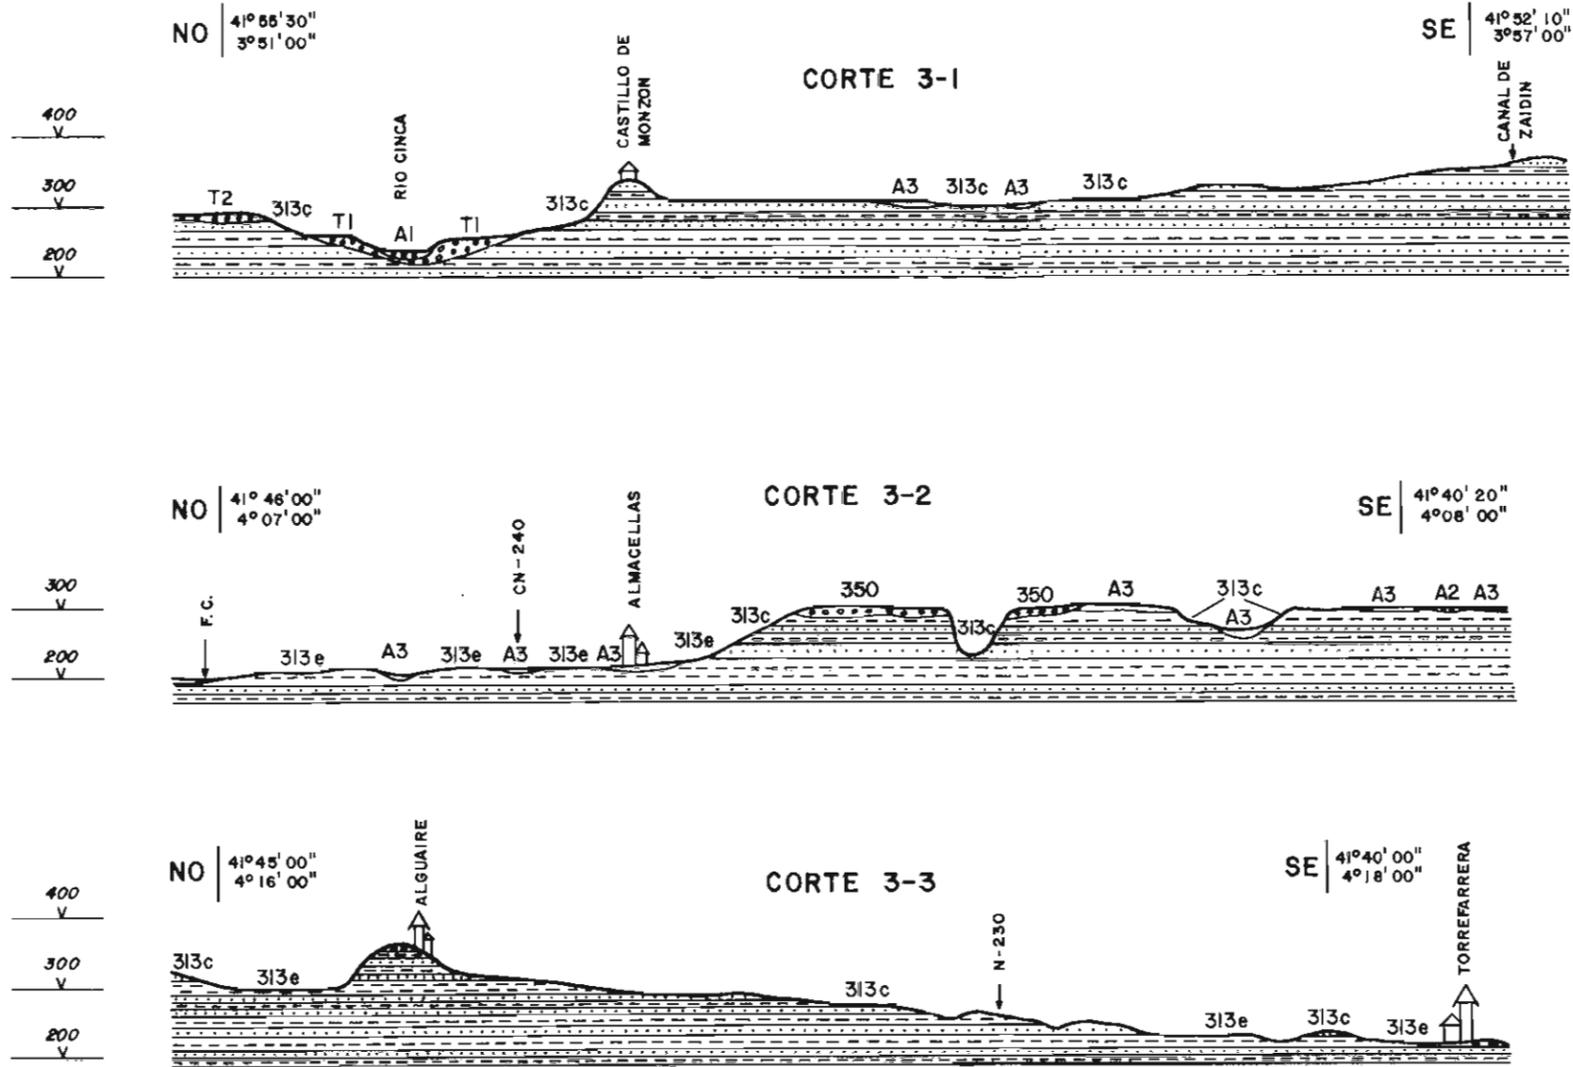
FIGURA 13

CORTES ESQUEMATICOS CORRESPONDIENTES A LA ZONA 3

ESCALA | HORIZONTAL 1/50.000
VERTICAL 1/10.000

- A1 — Aluvial de gravas del río Cinca
- A3 — Llanuras aluviales limo-arcillosas
- T2 — Terraza alta del río Cinca
- T1 — Terraza baja del río Cinca
- 350 — Terraza colgada
- 313 e — Margas arcillosos con niveles de arenisca
- 313 c — Alternancia regular de areniscas y margas arcillosos

Zona (cortes de la figura 13).

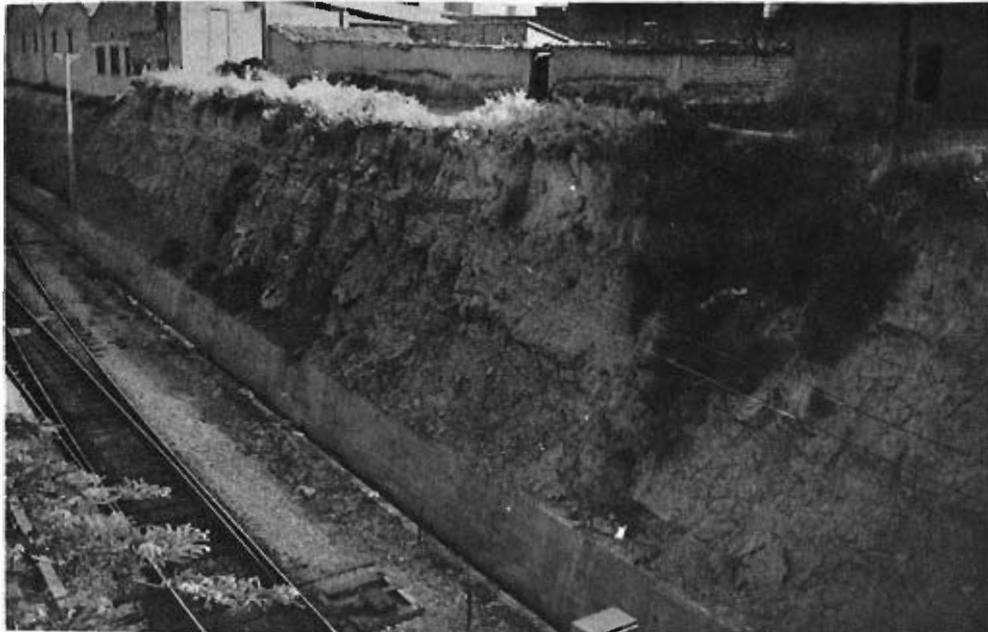
Foto 33.— Taludes inestables de la formación 313 con pendientes de 60° en la estación del Ferrocarril de Binefar.

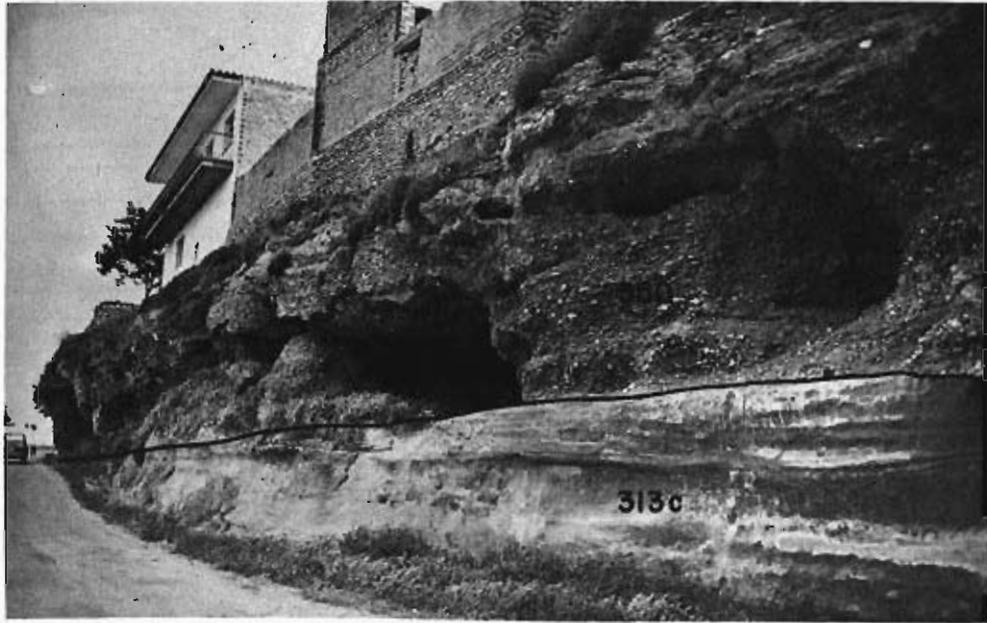
Foto 35.— Detalle de la potencia de la terraza colgada (350) en el pueblo de Berbegal

La potencia de esta formación rara vez supera los 10 metros (foto 35).

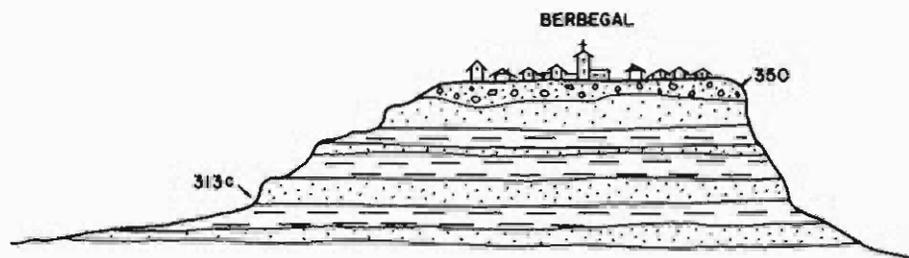
MESETA DE BERBEGAL (TESTIGO DE EROSION EN TERRAZA COLGADA)

313c Alternancia regular de areniscas y margas arcillosas
 350 Terraza colgada

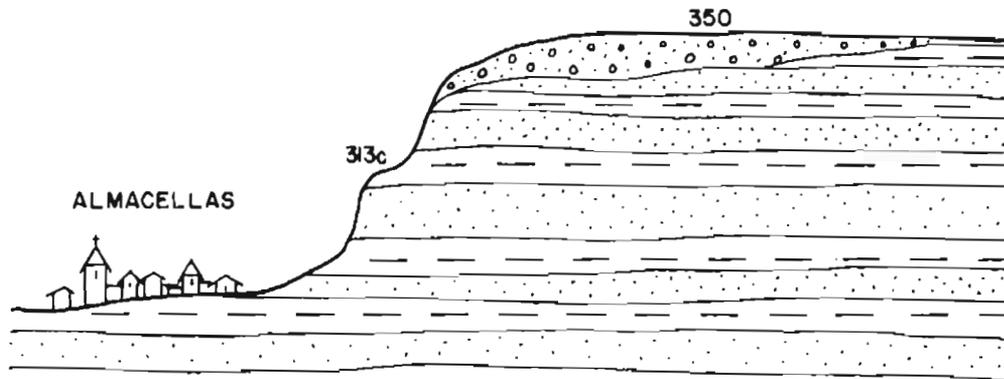
FIGURA 15

- 313 c Alternancia regular de areniscas y margas arcillosas
 350 Terraza colgada

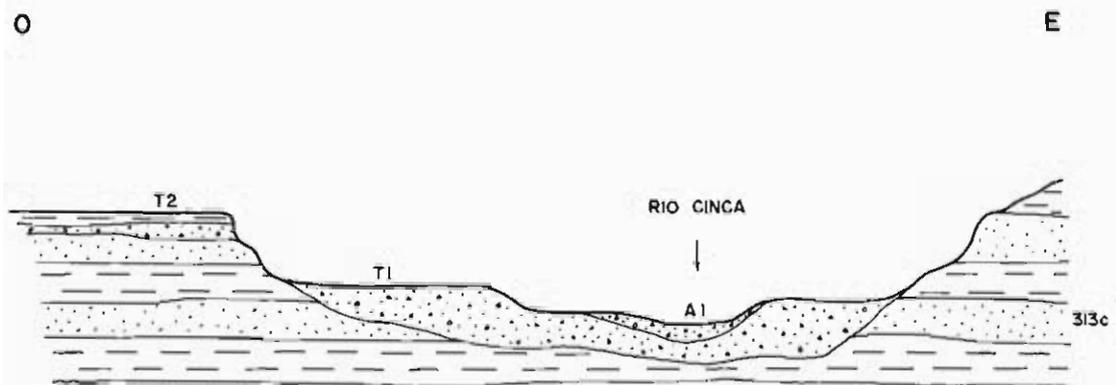
FIGURA 16

CORTE REPRESENTATIVO DEL VALLE DEL RIO CINCA EN MONZON

- 313c Alternancia regular de areniscas y margas arcillosas
- T2 Terraza alta del río Cinca
- T1 Terraza baja del río Cinca
- A1 Aluvial del río Cinca

Estos grupos han sido tratados al estudiar la Zona 1, donde aparecen mejor representados (figura 16).
