estudio previo de terrenos

Plan Pirineos

TRAMO: BARBASTRO - LERIDA

ESTUDIO PREVIO DE TERRENOS
PLAN PIRINEOS
TRAMO: BARBASTRO-LERIDA

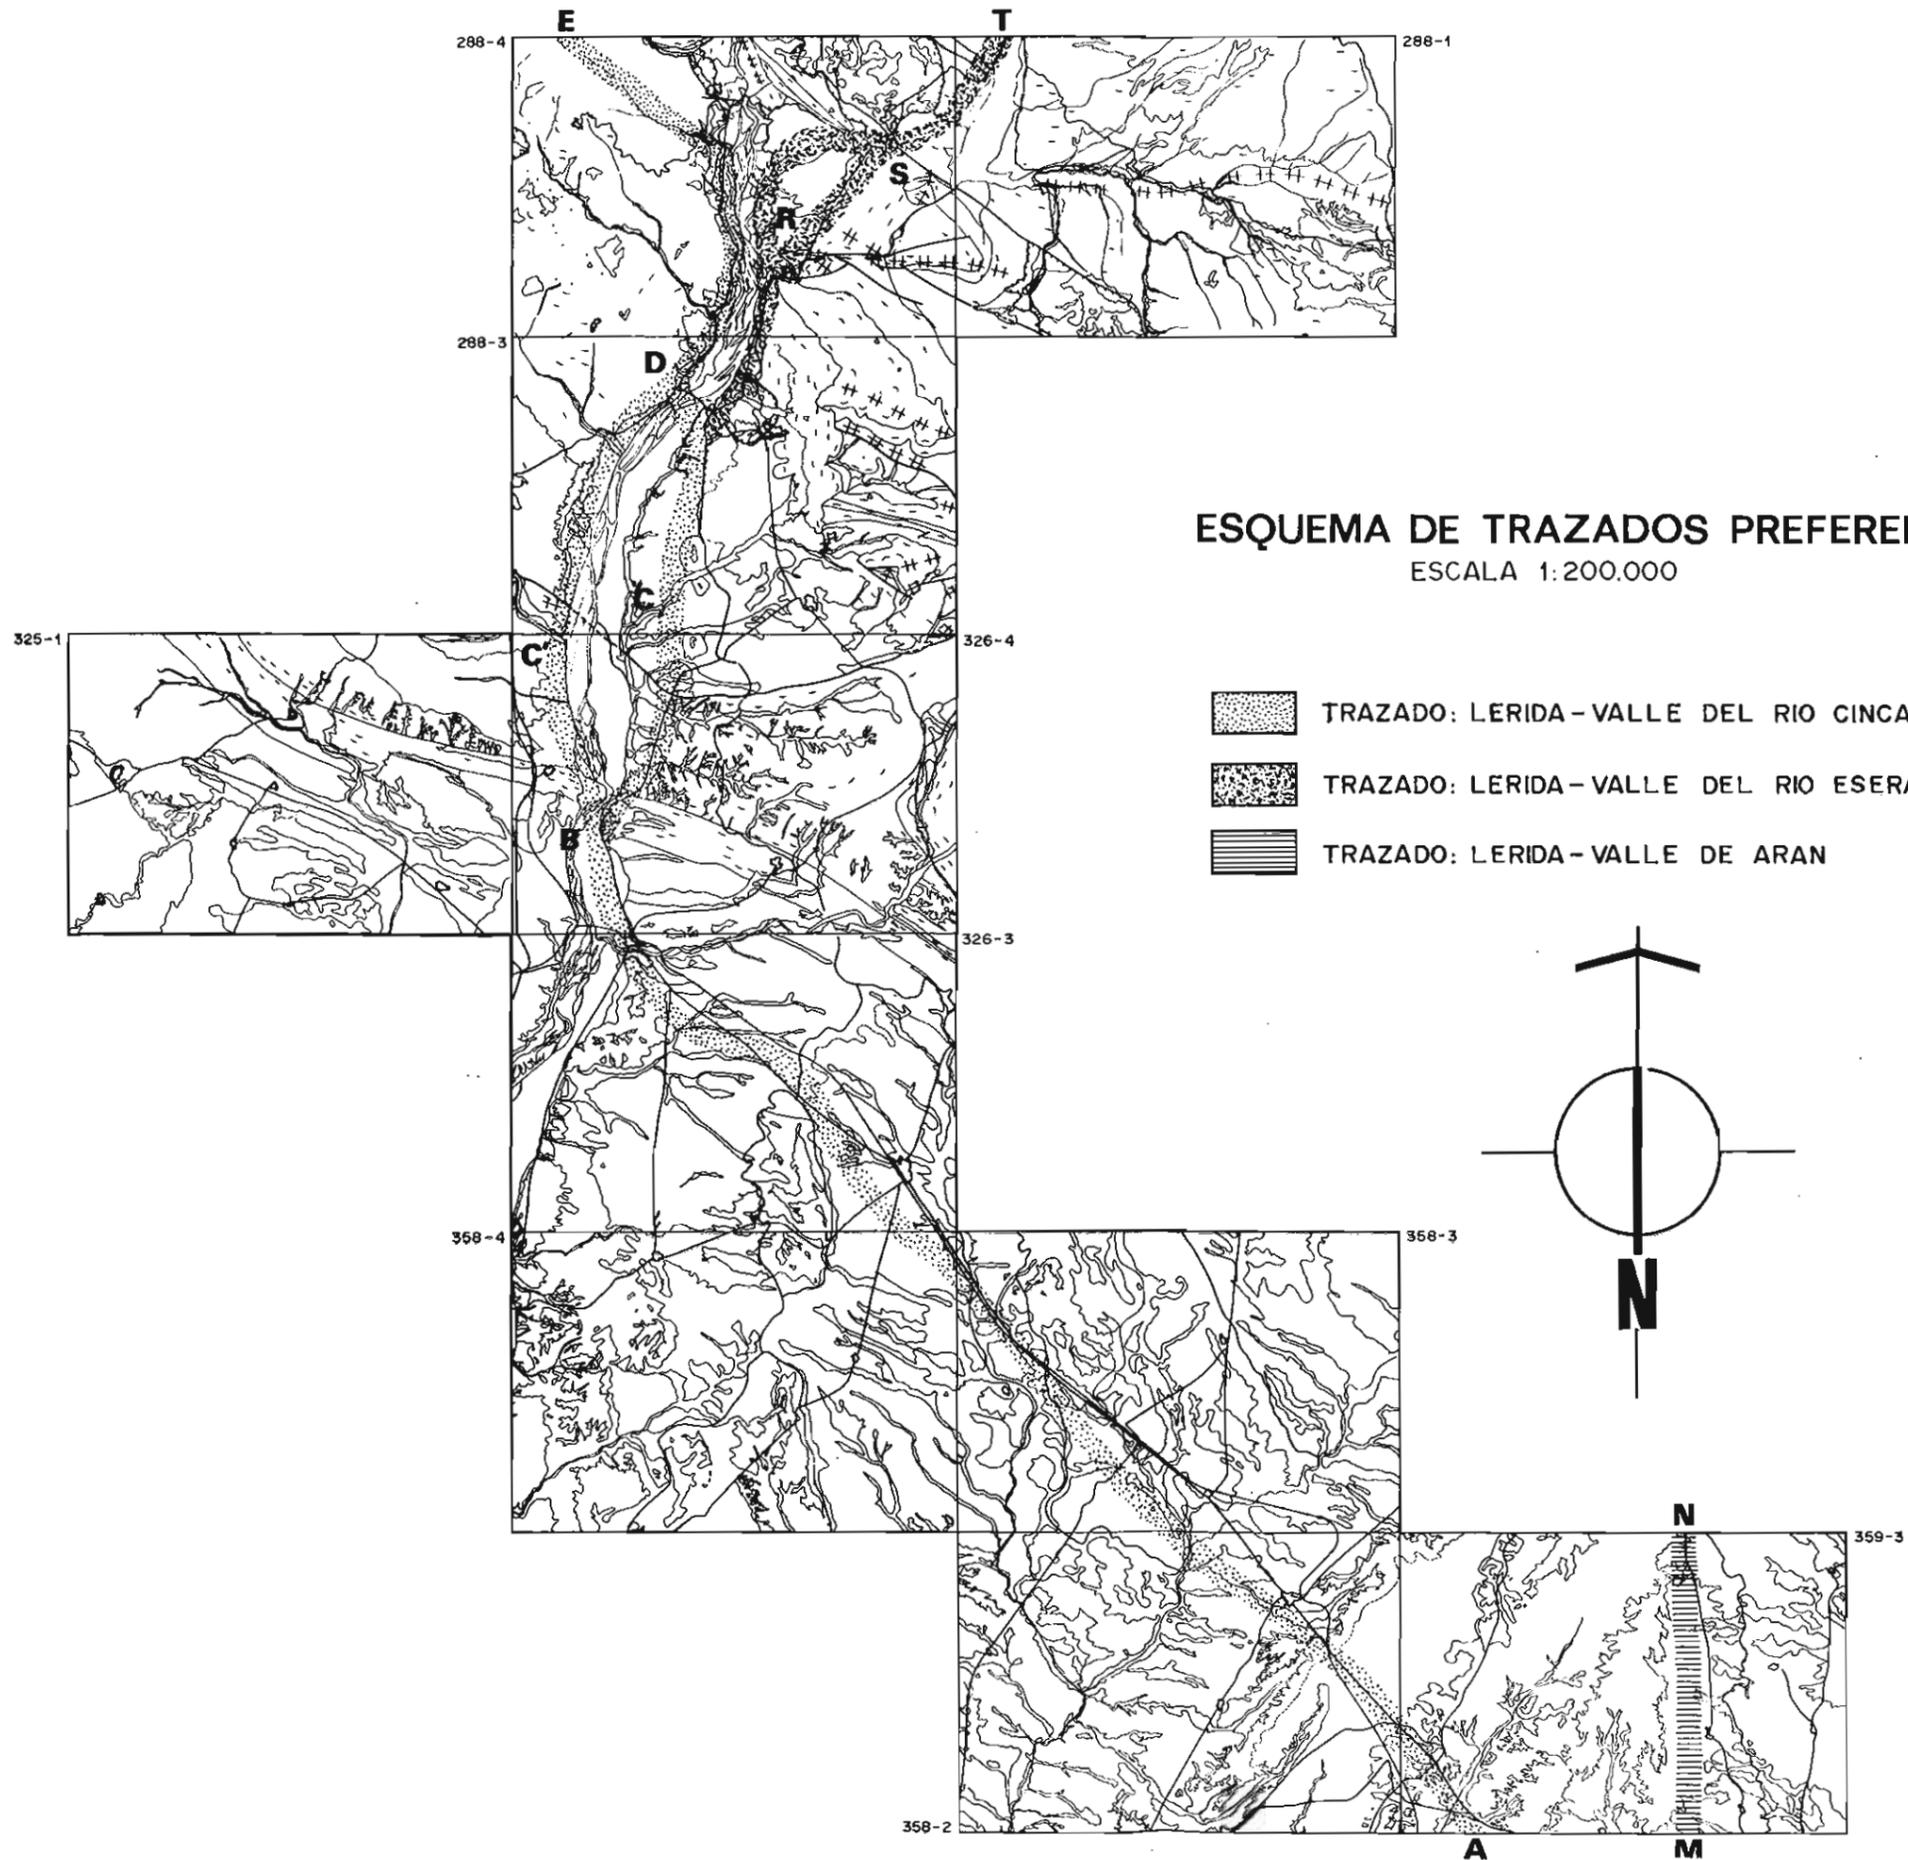
ESQUEMA DE TRAZADOS PREFERENTES

ESCALA 1:200.000

Desde Monzón y hasta aproximadamente el pueblo de Enate (punto D) cabrían dos soluciones:

- La solución B—C—D discurriría por la margen izquierda del río Cinca, atravesando la franja anticlinal Barbastro—Azanúy que constituye la Zona 2, lo más normalmente posible, por un trazado aproximado al de la actual carretera local Monzón—Fonz. Las formaciones que así habría que atravesar serían la 313d y 313b, en la última de las

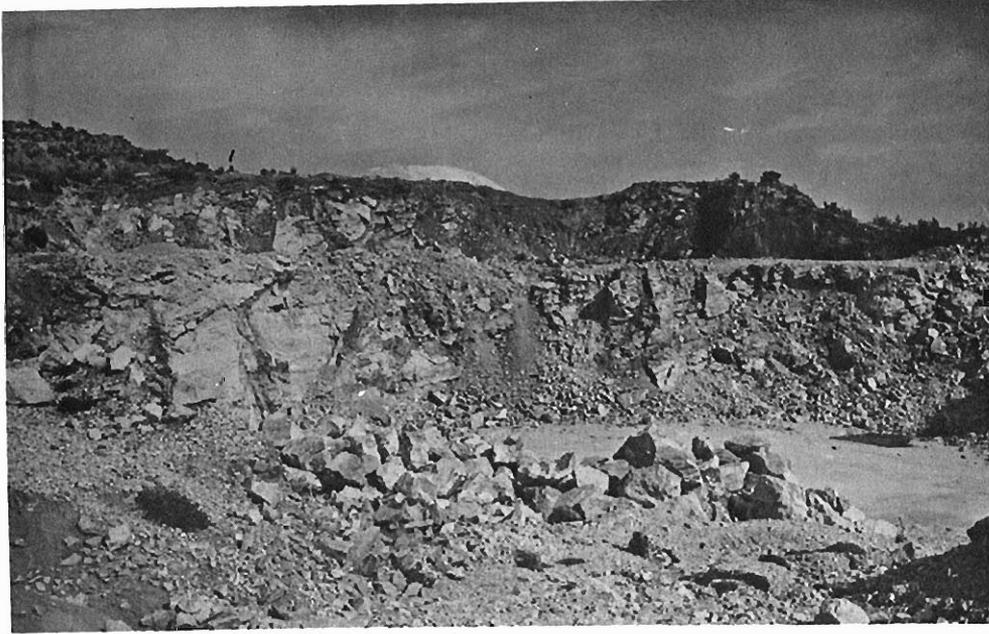
Foto 36.— Detalle de la cantera C-7 próxima a Torres del Obispo explotando calizas cretácicas (232)

Sin embargo, no existen excesivos frentes de cantera abiertos en estas formaciones: tan sólo las canteras C—7 (foto 36) y C—11 (foto 37) en las calizas de rudistos y C—8 (foto 38), C—9 (foto 39) y C—10 en las de alveolinas, de las cuales resaltan por su importancia las canteras C—8 y C—11 (figura 17).

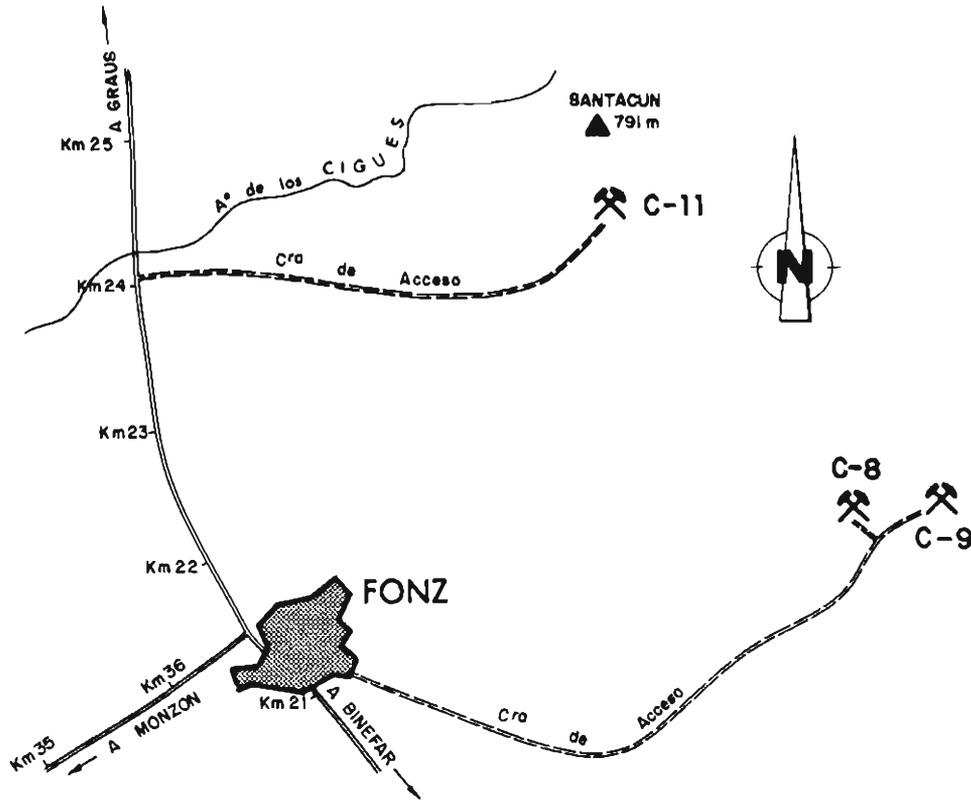
FIGURA 17

ESQUEMA DE SITUACION DE LAS CANTERAS C-8, C-9, C-11

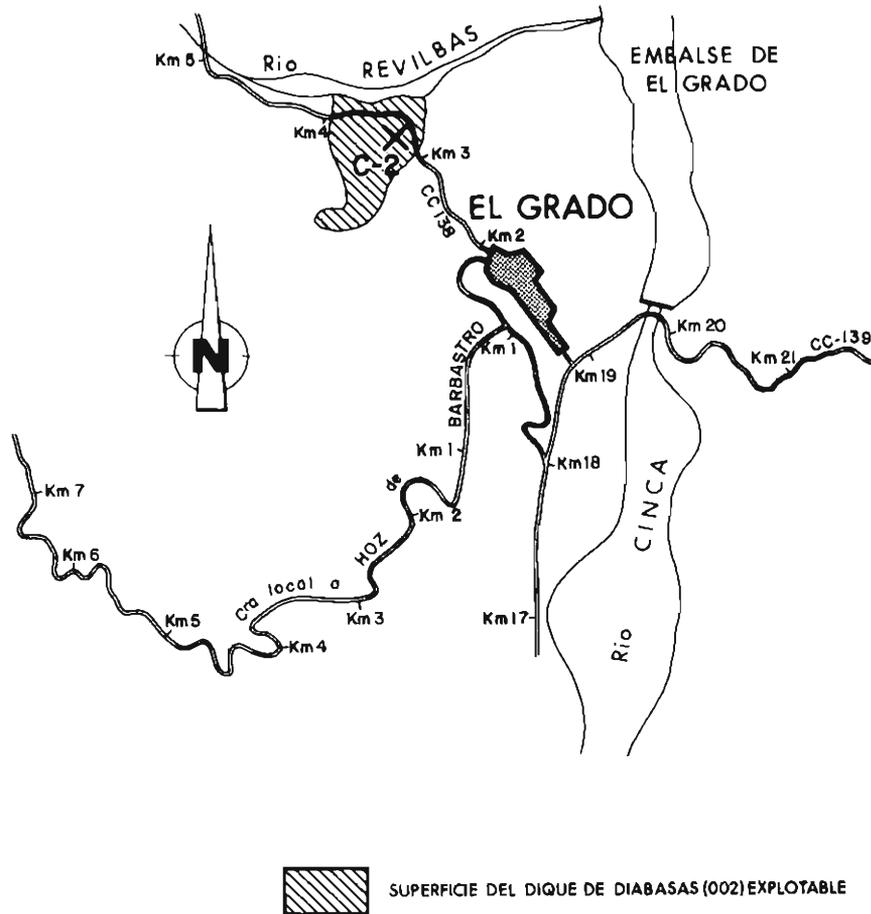
FIGURA 18

ESQUEMA DE SITUACION DE LA CANTERA C-2

En la actualidad hay abiertos, aunque todos ellos abandonados, un frente en el diapiro de El Grado (C-2) (Figura 18) y dos en el de Bolturina (C-4 y C-5) (foto 40). También existen afloramientos de diabasa aunque sin explotar debido a su menor extensión en el diapiro de Agualíu y en el afloramiento triásico de Alins.

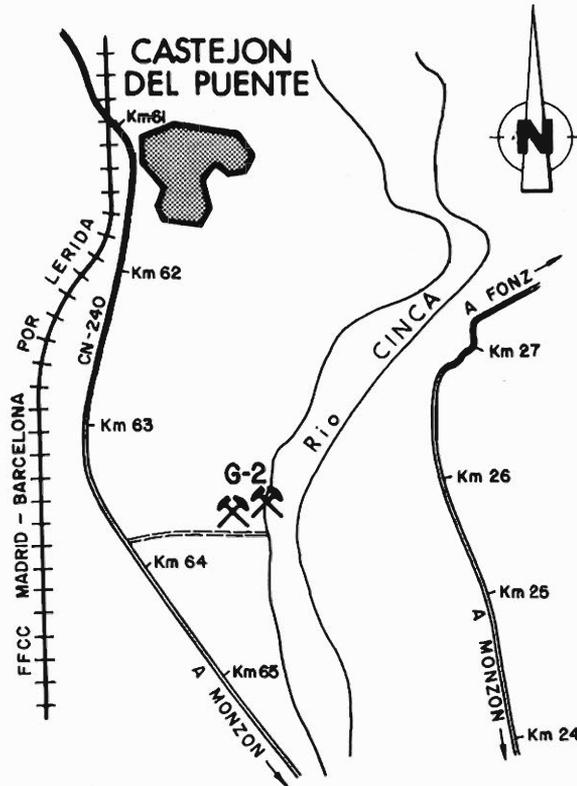
FIGURA 19

**ESQUEMA DE SITUACION DE LA GRAVERA G-2
EN LA TERRAZA BAJA DEL RIO CINCA (T-1)**

Sus principales explotaciones son la G—1, G—2 (figura 19) y G—3.

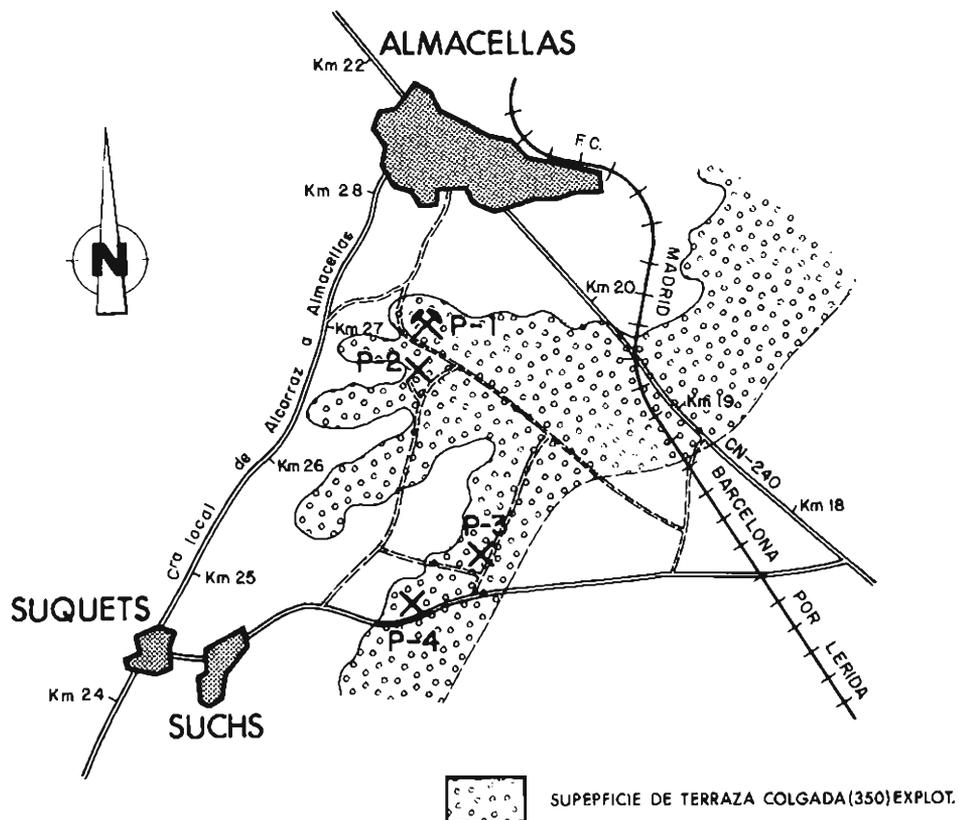
FIGURA 20

ESQUEMA DE SITUACION DE LAS PRINCIPALES EXPLOTACIONES DE PRESTAMOS EN ALMACELLAS P-1, P-2, P-3, P-4

En la zona de Almacellas hemos destacado una serie de yacimientos, P-1 (foto 42 y figura 20) a P-7, que creemos más importantes, entre los de frente ya abierto, por su probable mayor cubicación, si bien la explotación de esta zona podrá verificarse en cualquier lugar que presente una cubicación conveniente, toda vez que la calidad del material es muy homogénea.

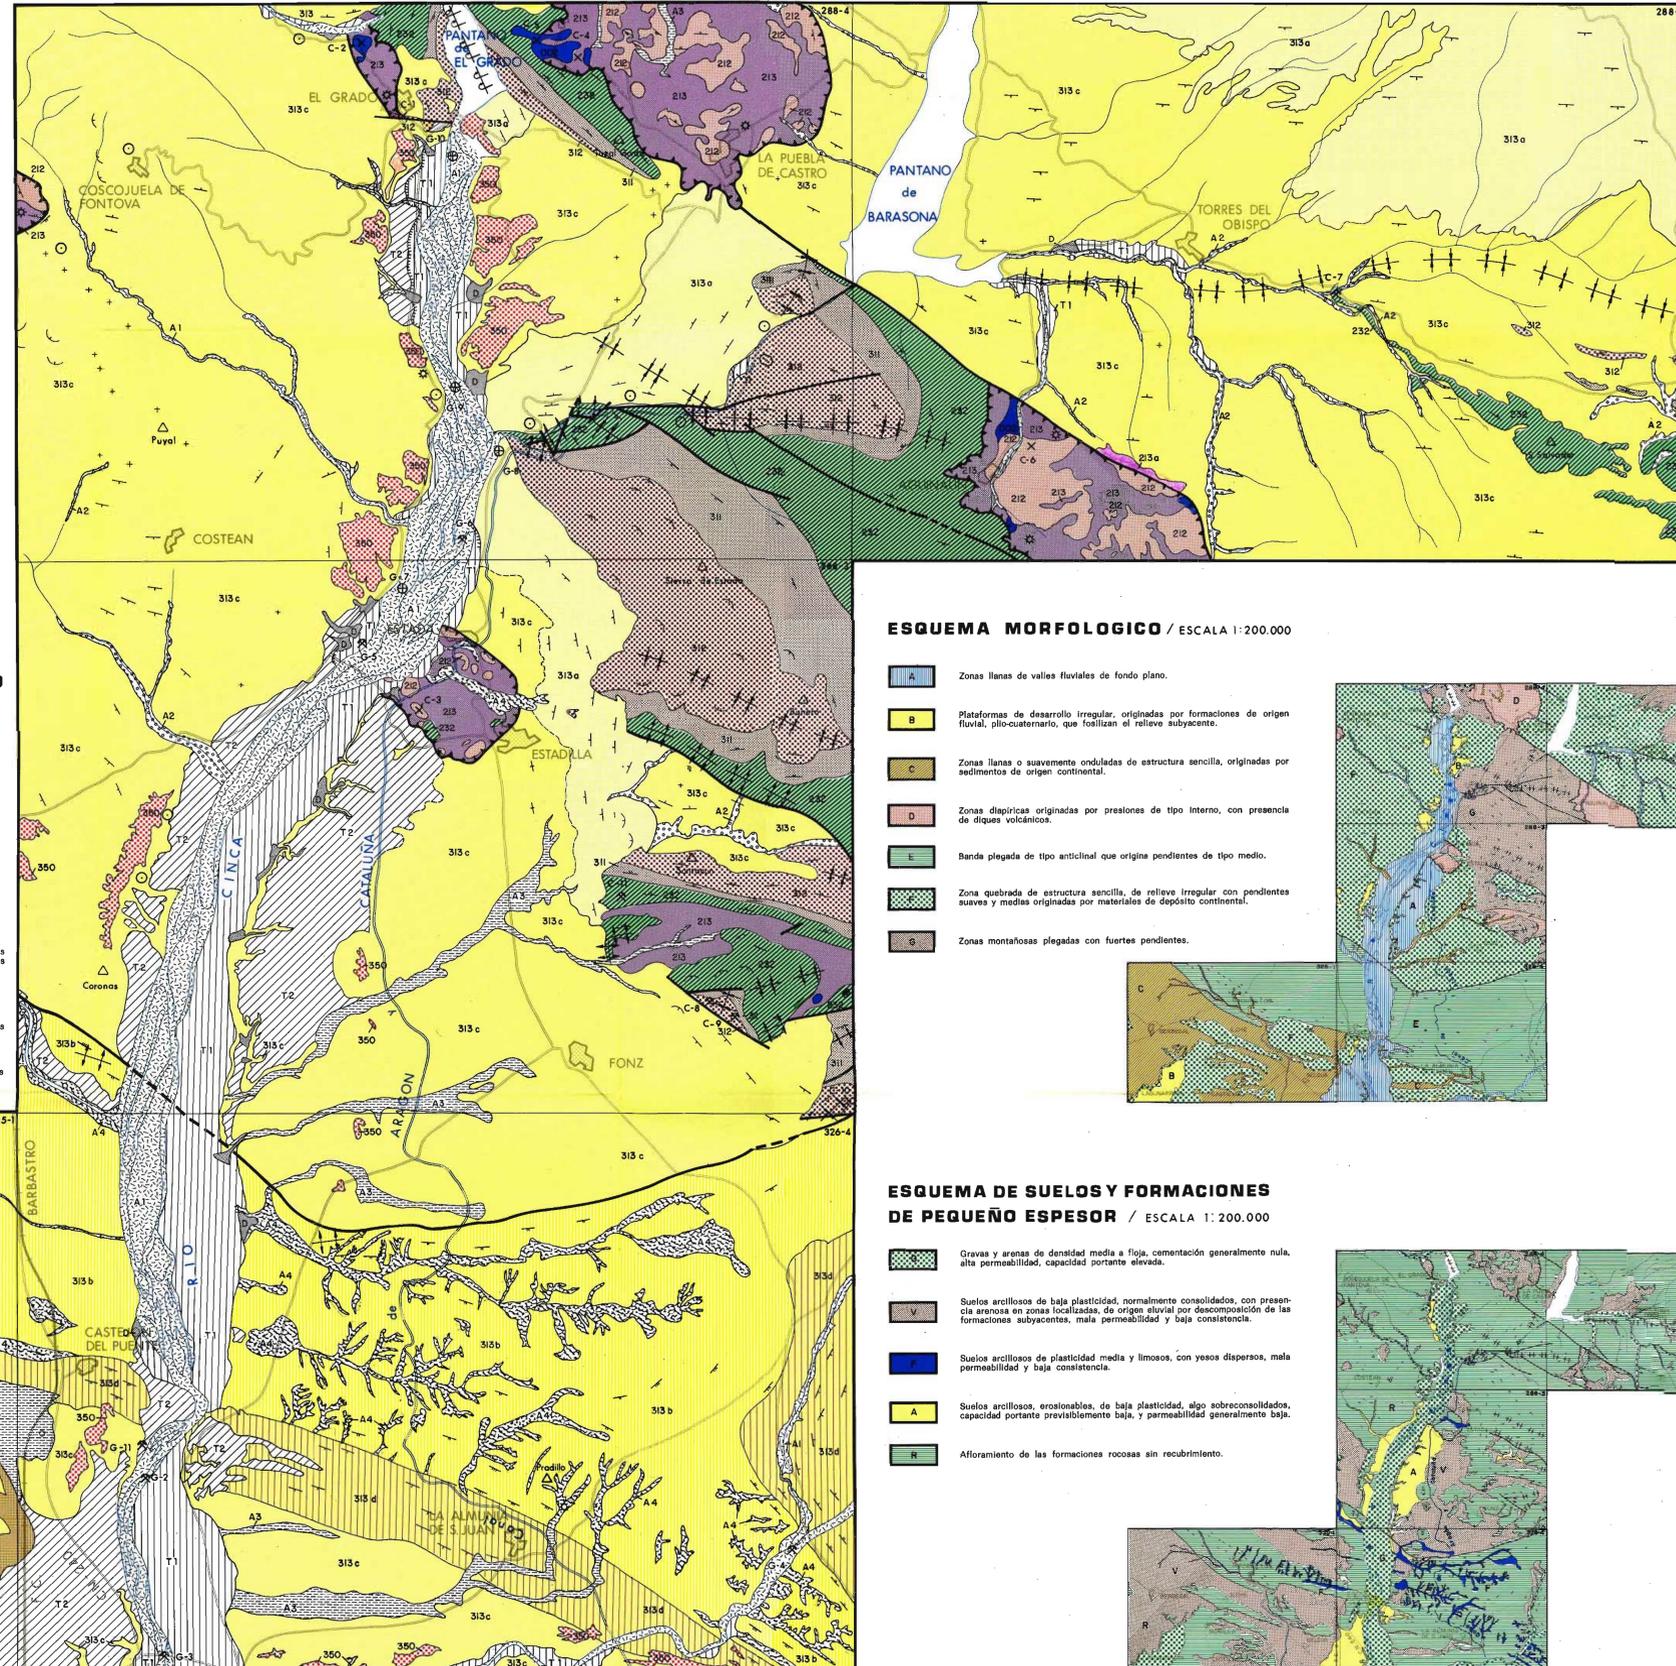
MAPA LITOLOGICO-ESTRUCTURAL / ESCALA 1:50.000

- 302 Diques de diabasa de color oscuro, con grado de alteración variable. Afloran en zonas diapiricas. Grado de alteración irregular dentro de cada afloramiento; ripables las zonas alteradas, explotables para áridos las sanas; buen drenaje por fisuración en zonas sanas; taludes naturales estables M-80 (P. a. muy variable pero siempre inferior a 50 m.).

- 312 Calizas de tono gris oscuro, de grano fino, bien estratificadas en lechos, ocasionalmente presentan en forma masiva y sin de todo tipo carbolado. Disposición estructural cóncava al deber su afloramiento al proceso de extrusión diapirica. No ripable; no cambriable debido a sus afloramientos escasos y dispersos; taludes naturales y artificiales estables casi verticales (Muschelkalk, P. a. 40 m.).

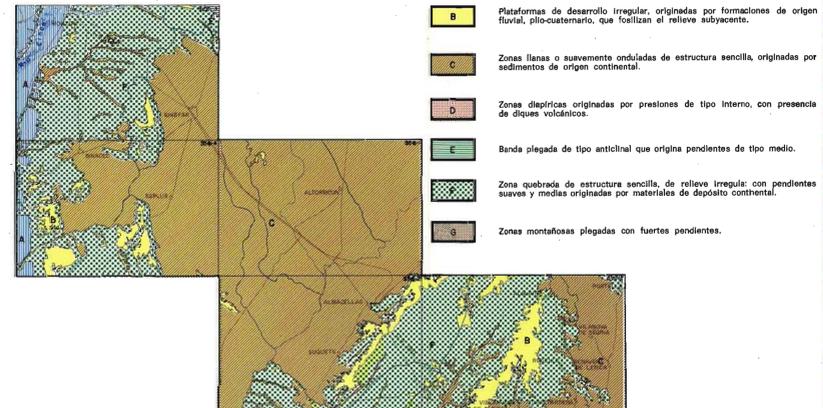
ESQUEMA MORFOLOGICO / ESCALA 1:200.000

A Zonas llanas de valles fluviales de fondo plano.
B Plataformas de desarrollo irregular, originadas por formaciones de origen fluvial, pliocuaterno, que fossilizan el relieve subyacente.
C Zonas llanas o suavemente onduladas de estructura sencilla, originadas por sedimentos de origen continental.
D Zonas diapíricas originadas por presiones de tipo interno, con presencia de diques volcánicos.
E Banda plegada de tipo anticlinal que origina pendientes de tipo medio.
F Zona quebrada de estructura sencilla, de relieve irregular, con pendientes suaves y medias originadas por materiales de depósito continental.
G Zonas montañosas plegadas con fuertes pendientes.
