INFORME CIAIM-18/2019

Hundimiento del pesquero VIRGEN PILAR DOS a unas 5 millas al norte de Cudillero (Asturias), el 14 de junio de 2019

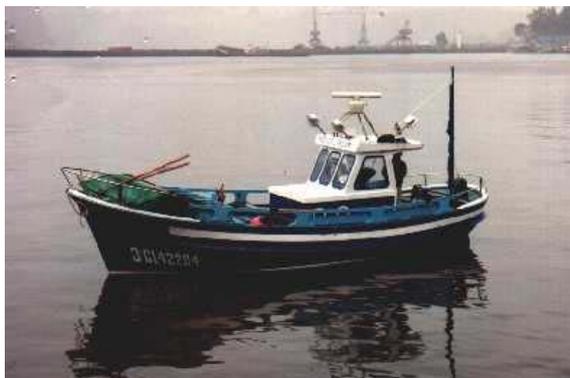
Figura 1. Embarcación VIRGEN PILAR DOS

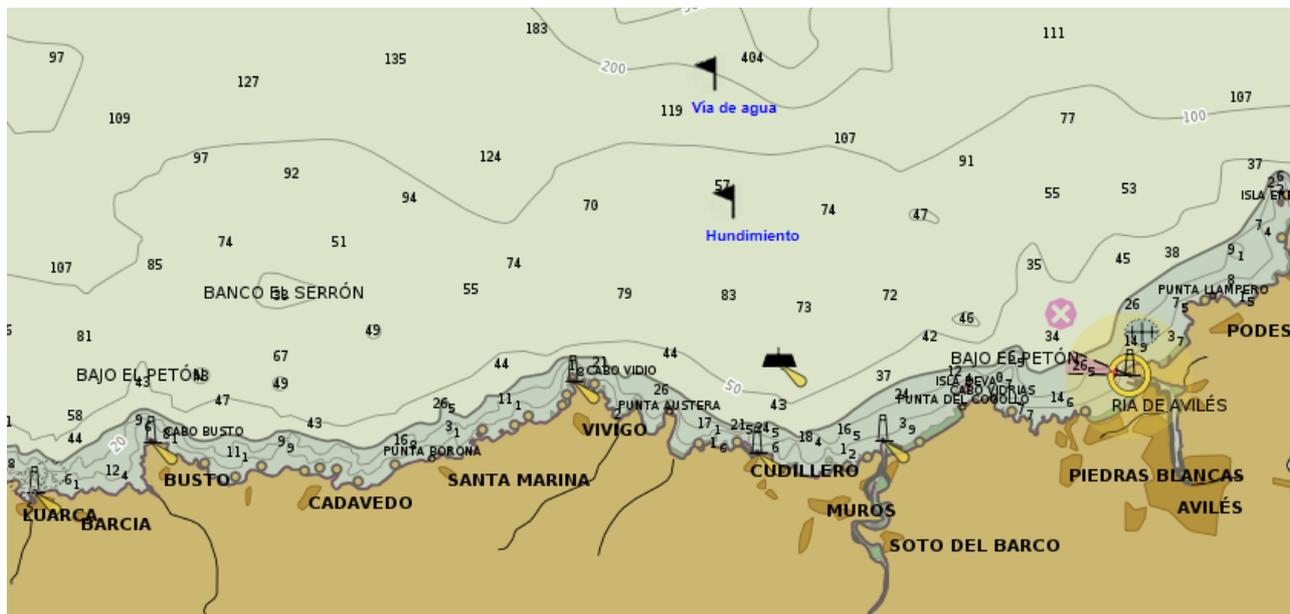
Figura 3. Localización de los puntos donde se produjeron la inundación inicial y el hundimiento (imagen: Instituto Hidrográfico de la Marina)
