Informe técnico IN-004/2013

Incidente ocurrido el 6 de febrero de 2013, a la aeronave Airbus A-340-313, matrícula CC-CQE, operada por LAN Airlines, en el aeropuerto de Madrid-Barajas (Madrid, España)

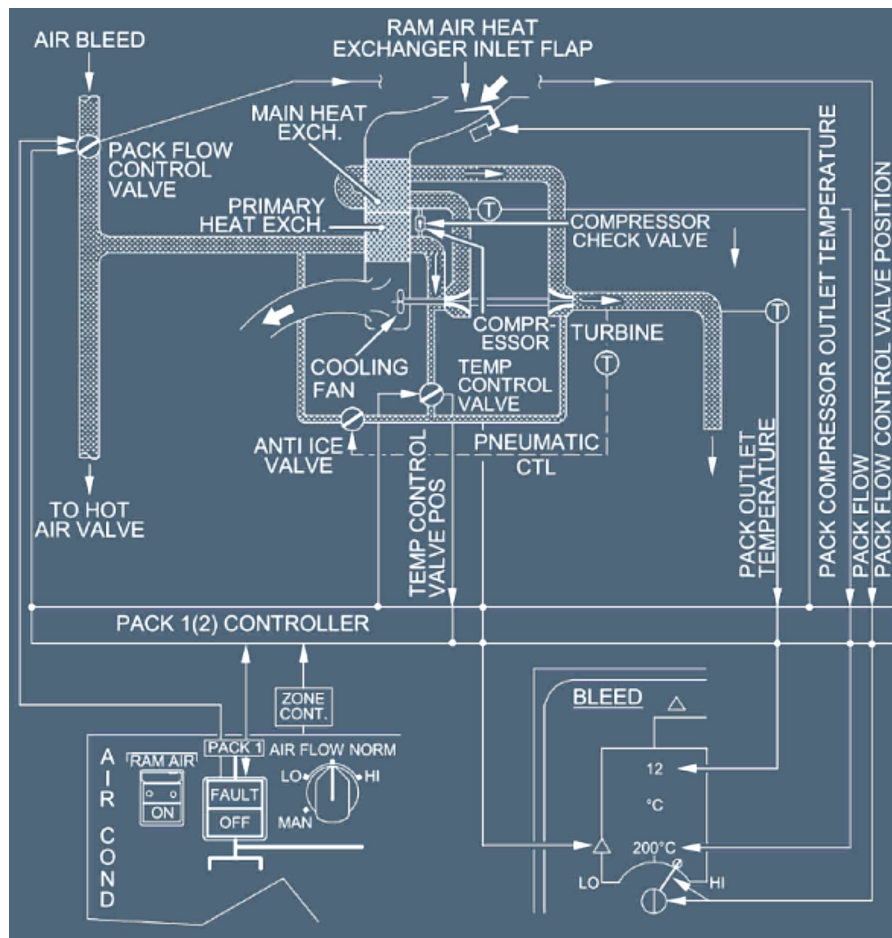
El Manual para la Operación de la Tripulación de Vuelo (FCOM) indica que, en caso de un fallo de la máquina de ciclo de aire (ACM), el paquete afectado puede ser operado en el modo de enfriamiento por el intercambiador de calor. Así el aire de sangrado pre-acondicionado entra a la vía de enfriamiento mediante la válvula de control de flujo y

Figura 1. Esquema del paquete de aire acondicionado (FCOM)

se dirige al intercambiador de aire primario. La válvula de no retorno del compresor («check valve») y la válvula de derivación («bypass») se abren permitiendo solo que el aire se enfríe en dicho intercambiador de aire. Un bloqueo de la máquina de ciclo de aire reduce el flujo de este, que se acondiciona.

En tierra un paquete con una máquina de ciclo de aire bloqueada debe ser desconectado, ya que no se dispone de aire de impacto, en el que basa el intercambiador de calor su operación.

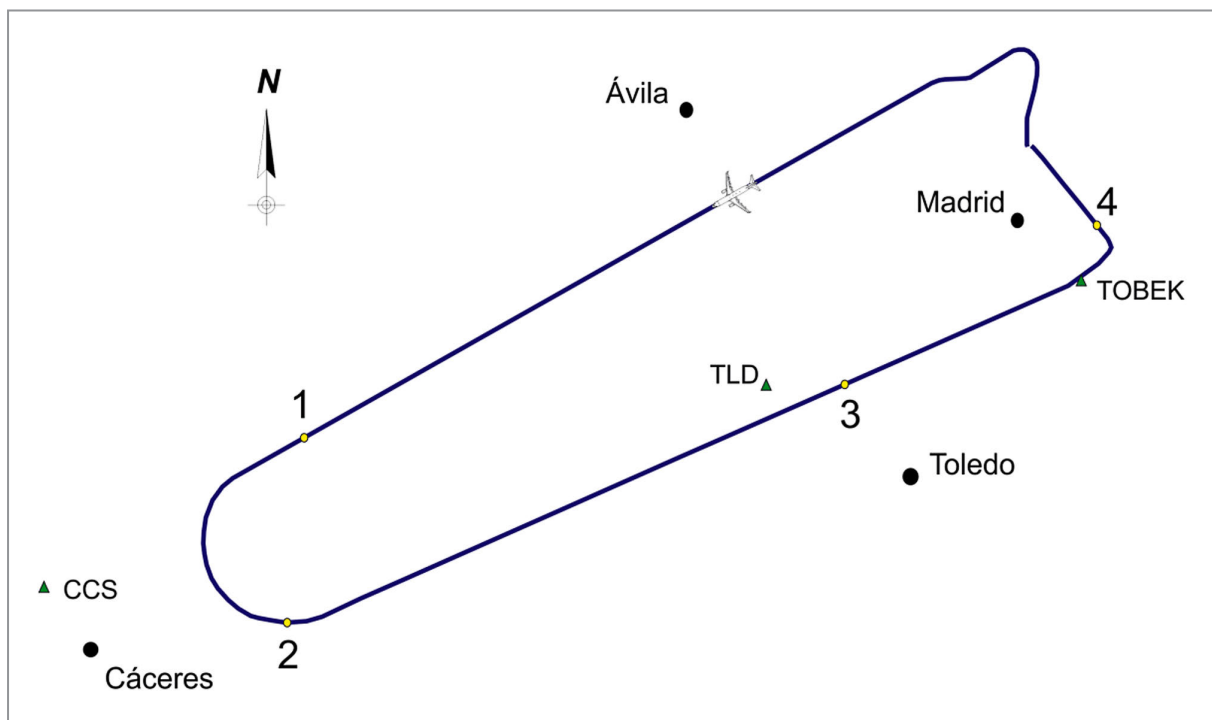
Figura 2. Trayectoria seguida por la aeronave

A las 23:39:58 h el copiloto comenta que aprecia olor similar a gas lacrimógeno. Se encuentran en ascenso a través de nivel de vuelo 260, manteniendo Mach (M) 0,74. Se encontraban en el punto n.º 1 de la figura 2. La tripulación confirma que hay humo en la cabina y hacen uso de sus máscaras de oxígeno decidiendo parar el ascenso.

A las 00:00:15 h, una vez abandonando 10.000 ft, el copiloto sugiere proceder directos para aproximación y empezar a configurar desde ese momento con lo que empiezan a reducir la velocidad de la aeronave con este fin. Se encontraban en el punto n.º 3 de la imagen n.º 2. Inmediatamente reciben otra llamada de cabina de pasaje en la que el jefe de servicio da la cabina de pasaje lista para aterrizaje y confirma que no se realizará evacuación salvo en caso de que apareciese humo de nuevo.
